# Tilstandsrapport

Enebolig

Østliveien 19, 1870 ØRJE

Befaringsdato: 20.03.2025

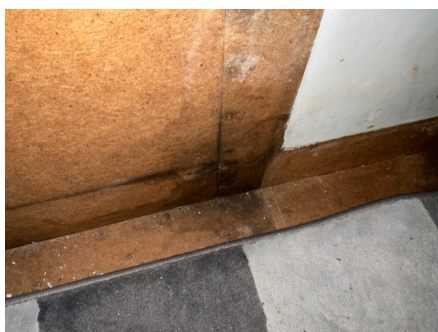
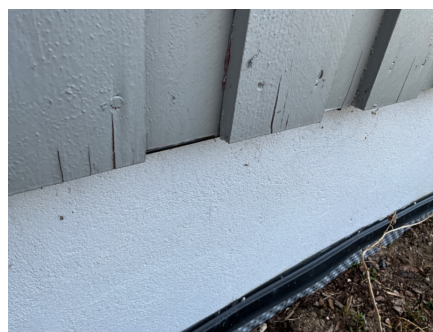
- Det er påvist fuktskader i veggkonstruksjonen.
- Det er påvist spredte råteskader i bordkledningen.
- Det er værslitt/oppsprukket trevirke/trepaneler.

- Påvist svartsopp på vegg i soverom, som er tegn på kondensering i vegg/overflater. Det er ikke gjort ytterligere undersøkelser av vegg foruten fuktmålinger. Det ble ikke påvist forhøyede fuktverdier på befaringsdagen.
- Det er påvist værslitt og oppsprukket trevirke/trepaneler, som følge av elde, eksponering av vær/vind samt manglende vedlikehold opp gjennom årene.
- Det ble foretatt stikktakninger etter råte/dårlig kledning ved hjelp av en syl, påvist råte i spredte bord.

- Det må foretas tiltak for å lukke avviket.
- Fuktskadede konstruksjoner må skiftes ut, og årsak til skadene utbedres.
- Kledningen viser værslitasje og tørkesprekker, men det er ikke påvist råte. Uten vedlikehold/utbedring kan det oppstå skader og redusert levetid på treverket.
- Råteskadet trekledning må skiftes ut for å forhindre videre skadeutvikling. Fuktskader som konsekvens.

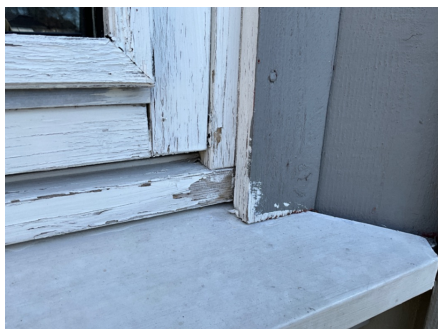
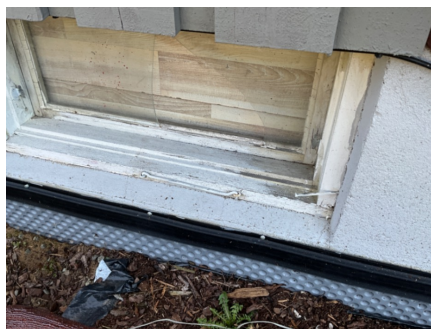
- Det er påvist avvik rundt innsettsdetaljer.
- Det er påvist noen glassruter som er punktert eller sprukne.
- Det er påvist tegn på innvendig kondensering av enkelte vindusglass.
- Karmene i vinduer er slitte og det er sprekker i treverket.

- Vinduets karm har synlige sprekker som kan svekke funksjon og tetthet over tid, forårsaket av aldring, fukt samt manglende vedlikehold.

- Det er observert tegn på innvendig kondensering på enkelte vindusglass. Dette indikerer at det kan være redusert isolasjonsevne i glassene eller utilstrekkelig ventilasjon i rommet som fører til oppsamling av fuktighet på innsiden av vinduene.

- Slitte vinduskarm med sprekker bør repareres/vedlikeholdes eller skiftes ut for å sikre tetthet og forhindre fuktskader. Uten tiltak kan skadene forverres og svekke vinduets funksjon. Kunst vindusglass må også byttes om avviket skal lukkes.

- Forbedre ventilasjonen eller vurder utskifting av gamle vinduer for å redusere kondens. Uten tiltak kan fukt føre til skader på karmene, mugg og svekket innneklima.

- Beslaget under vinduene må monteres korrekt for å sikre tetthet og unngå fuktskader. Feilen kan føre til vanninntrengning og skade på omkringliggende konstruksjoner dersom tiltak ikke utføres.

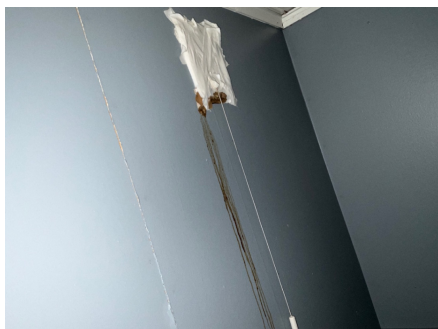
- Slitasje på overflater generelt, mangler overflater under seng i ett som. Misfarging i panel i kjeller, som er tegn på fuktighet (trolig høy luftfuktighet). Fuktskjolder rundt ventil i kjeller.

- Overflater må utbedres eller skiftes.

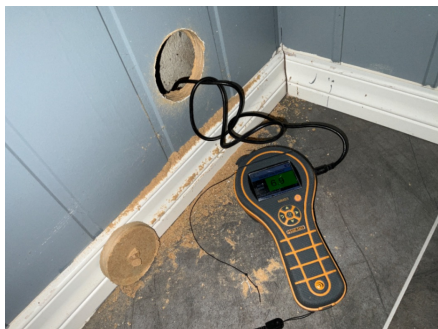
- Det er påvist indikasjoner på noe fuktgjennomtrenging i kjellergulv.
- Det er påvist indikasjoner på noe fuktgjennomtrenging inn i kjellermur.

- Takstmannen gjorde fuktsøk direkte på grunnmursvegger ved hjelp av ett Protimeter, påvist unormale verdier. Også påvist noe kalk-/saltutslag på vegger, som er tegn på fuktvandring i konstruksjon.

- Det er ikke montert fuktsperre eller lagt isolasjon mot grunnen, det må derfor påregnes fukt fra grunnen.

- Det påviste fuktnivå gir grunn til å overvåke konstruksjonen jevnlig for å se utvikling over tid, og eventuelt foreta tiltak for å unngå fuktskader.

- Takstmannen anbefaler at det utføres ytterligere undersøkelser. Gitt alderen på huset og fare for kapillært oppsug, anbefales det at murveggene ikke kles inn, men heller får god luftsirkulasjon for å redusere risikoen for fuktskader.

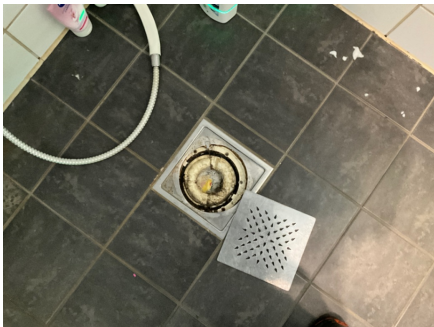
- Det er påvist mangelfull/feil utførelse rundt rørgjennomføringer e.l. som gir fare for fukt i konstruksjonen i våtsone.

- Det foreligger ingen dokumentasjon for våtrommet. Dette gjør det vanskelig å verifisere om våtrommet er bygget i henhold til gjeldende forskrifter og standarder, samt om nødvendige fuktsikringstiltak er på plass. Mangelen på dokumentasjon kan også skape usikkerhet rundt kvaliteten på utførelsen.
- Fordeleskap er plassert i våtsone under servant, ikke påvist tilfredsstillende tetting rundt skap.

- Andre tiltak:
- Løsningen/utførelsen rundt rørgjennomføringer gir fare for fukt inn i konstruksjoner.
- Mangelen på dokumentasjon skaper usikkerhet rundt våtrommets utførelse og om det er i samsvar med gjeldende forskrifter, særlig når det gjelder fuktsikring.

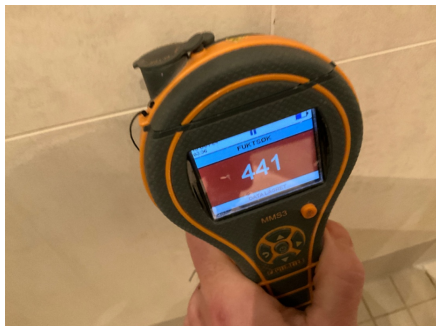
- Det er påvist tegn til fuktskader i overflater.
- Det er vindu/dør med ikke fuktbestandige materialer i våtsonen (ved vask, dusj, badekar, osv.), løsningen eller byggematerialet er uegnet.
- Det ble foretatt søk etter fuktindikasjon direkte på plater i dusjen, påvist unormale forhold.
- Døra er plassert i våtsone, dette er en risikokonstruksjon, da membransjiktet ikke er lagt inn mot døra.

- Andre tiltak:
- Det må gjøres ytterligere undersøkelser av plater i våtsone. Det er presiseres at det ikke er foretatt fuktmåling, men søk etter indikasjon.
- Eventuelt bør det settes inn tett dusjkabinett med avløp direkte i sluket.

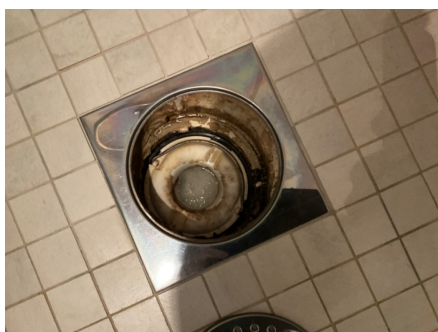
- Ikke påvist klemt membranløsning utenfor klemring. Jevnlig rensing av sluket er viktig. Feil i tetting rundt sluket er den største årsaken til lekkasjer fra bad. Det er derfor viktig at ikke vannet blir stående over vannlåsen i sluket.

- Det foreligger ingen dokumentasjon for våtrommet. Dette gjør det vanskelig å verifisere om våtrommet er bygget i henhold til gjeldende forskrifter og standarder, samt om nødvendige fuktsikringstiltak er på plass. Mangelen på dokumentasjon kan også skape usikkerhet rundt kvaliteten på utførelsen.

- Badet kan fungere med avviket, men jevnlig rensing av sluket er nødvendig for å redusere risikoen for lekkasjer. Feil i tetting rundt sluket er den største årsaken til lekkasjer fra bad. Det er derfor viktig at ikke vannet blir stående over vannlåsen i sluket. For å lukke avviket kreves dokumentasjon på utførelsen eller utbedring av tettesjiktet. Utbedring av tettesjikt vil sjelden være økonomisk rasjonelt som enkeltstående tiltak og bør vurderes i forbindelse med en større renovering.

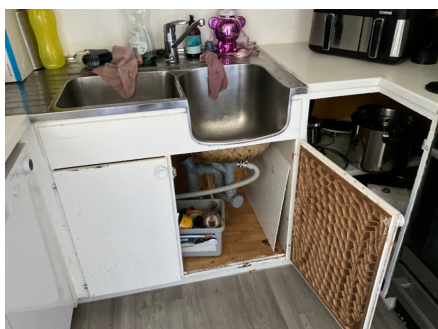
- Det er påvist skader på overflater/kjøkkeninnredning utover normal slitasjegrad.
- Det er påvist fuktskjolder i overflater.

- Det må påregnes lokal utbedring/utskiftning.
- Gjennomføre ytterligere undersøkelser og foreta utbedring av skade.
