Østliveien 19, 1870 ØRJE

# Tilstandsrapport

Befaringsdato: 20.03.2025

Rapportdato: 26.03.2025

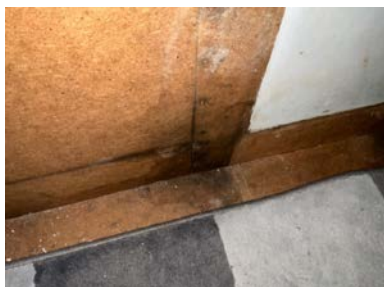
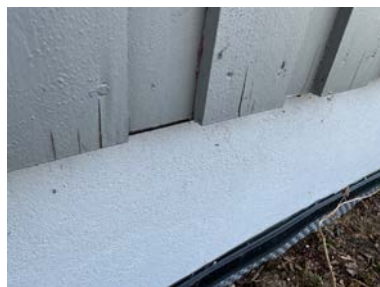
Det er påvist fuktskader i veggkonstruksjonen. Det er påvist spredte råteskader i bordkledningen. Det er værslitt/oppsprukket trevirke/trepaneler. Påvist svartsopp på vegg i soverom, som er tegn på kondensering i vegg/overflater. Det er ikke gjort ytterligere undersøkelser av vegg foruten fuktmålinger. Det ble ikke påvist forhøyede fuktverdier på befaringsdagen. Det er påvist værslitt og oppsprukket trevirke/trepaneler, som følge av elde, eksponering av vær/vind samt manglende vedlikehold opp gjennom årene. Det ble foretatt stikktakninger etter råte/dårlig kledning ved hjelp av en syl, påvist råte i spredte bord.

- Det må foretas tiltak for å lukke avviket.
  - Fuktskadede konstruksjoner må skiftes ut, og årsak til skadene utbedres.
- Kledningen viser værslitasje og tørkesprekker, men det er ikke påvist råte. Uten vedlikehold/utbedring kan det oppstå skader og redusert levetid på treverket.
- Råteskadet trekledning må skiftes ut for å forhindre videre skadeutvikling. Fuktskader som konsekvens.

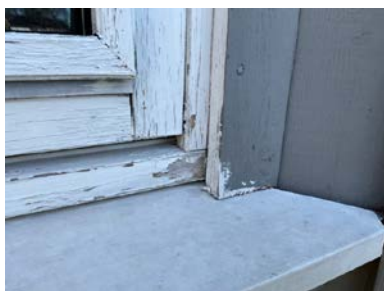
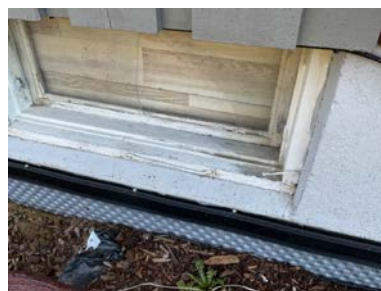
Det er påvist avvik rundt innsetningsdetaljer. Det er påvist noen glassruter som er punktert eller sprukne. Det er påvist tegn på innvendig kondensering av enkelte vindusglass.

Karmene i vinduer er slitte og det er sprekker i trevirket. Vinduets karm har synlige sprekker som kan svekke funksjon og tetthet over tid, forårsaket av aldring, fukt samt manglende vedlikehold. Det er observert tegn på innvendig kondensering på enkelte vindusglass. Dette indikerer at det kan være redusert isolasjonsevne i glassene eller utilstrekkelig ventilasjon i rommet som fører til oppsamling av fuktighet på innsiden av vinduene. Det ble påvist knust kjellervindu. Ikke påvist tilfredsstillende tetting rundt vinduer i kjeller, mangler vannbrettbeslag i underkant av vinduet. Slitte vinduskarmen med sprekker bør repareres/vedlikeholdes eller skiftes ut for å sikre tetthet og forhindre fuktskader. Uten tiltak kan skadene forverres og svekke vinduets funksjon. Kunst vindusglass må også byttes om avviket skal lukkes. - Forbedre ventilasjonen eller vurder utskifting av gamle vinduer for å redusere kondens. Uten tiltak kan fukt føre til skader på karmene, mugg og svekket inneklimate. Beslaget under vinduene må monteres korrekt for å sikre tetthet og unngå fuktskader. Feilen kan føre til vanninntrengning og skade på omkringliggende konstruksjoner dersom tiltak ikke utføres.

- Forbedre ventilasjonen eller vurder utskifting av gamle vinduer for å redusere kondens. Uten tiltak kan fukt føre til skader på karmene, mugg og svekket innneklima.

- Beslaget under vinduene må monteres korrekt for å sikre tetthet og unngå fuktskader. Feilen kan føre til vanninntrengning og skade på omkringliggende konstruksjoner dersom tiltak ikke utføres.

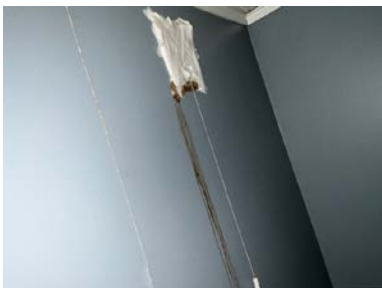
Overflater har en del slitasjegrad utover det en kan forvente. Slitasje på overflater generelt, mangler overflater under seng i ett som. Misfarging i panel i kjeller, som er tegn på fuktighet (trolig høy luftfuktighet). Fuktskjolder rundt ventil i kjeller.

- Overflater må utbedres eller skiftes.

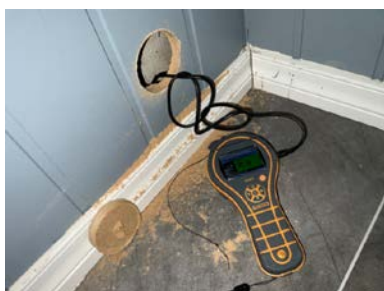
fuktgjennomtrenging i kjellergulv. Det er påvist indikasjoner på noe

fuktgjennomtrenging inn i kjellermur. Takstmannen gjorde fuktsøk direkte på

kalk-/saltutslag på vegger, som er tegn på fuktvandring i konstruksjon. Det er ikke

montert fuktsperre eller lagt isolasjon mot grunnen, det må derfor påregnes fukt fra grunnen.

- Det påviste fuktnivå gir grunn til å overvåke konstruksjonen jevnlig for å se utvikling over tid, og eventuelt foreta tiltak for å unngå fuktskader.
- Takstmannen anbefaler at det utføres ytterligere undersøkelser. Gitt alderen på huset og fare for kapillært oppsug, anbefales det at murveggene ikke kles inn, men heller får god luftsirkulasjon for å redusere risikoen for fuktskader.

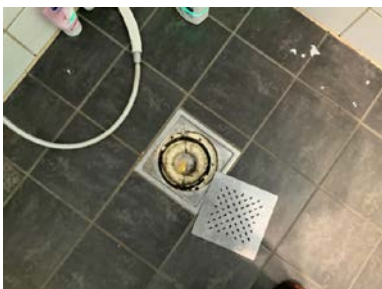
Det er påvist mangelfull/feil utførelse rundt rørgjennomføringer e.l. som gir fare for fukt i konstruksjonen i våtsone. Det foreligger ingen dokumentasjon for våtrommet. Dette gjør det vanskelig å verifisere om våtrommet er bygget i henhold til gjeldende forskrifter og standarder, samt om nødvendige fuktsikringstiltak er på plass. Mangelen på dokumentasjon kan også skape usikkerhet rundt kvaliteten på utførelsen. Fordelerskap er plassert i våtsone under servant, ikke påvist tilfredsstillende tetting rundt skap.

- Andre tiltak:
- Løsningen/utførelsen rundt rørgjennomføringer gir fare for fukt inn i konstruksjoner.

- Mangelen på dokumentasjon skaper usikkerhet rundt våtrommets utførelse og om det er i samsvar med gjeldende forskrifter, særlig når det gjelder fuktsikring.

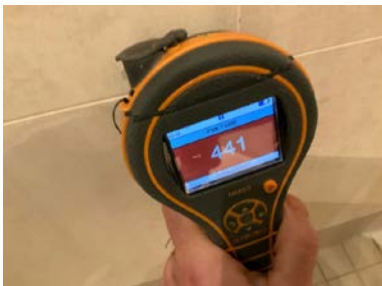
Det er påvist tegn til fuktskader i overflater. Det er vindu/dør med ikke fuktbestandige materialer i våtsonen (ved vask, dusj, badekar, osv.), løsningen eller byggematerialet er uegnet

Det ble foretatt søk etter fuktindikasjon direkte på plater i dusjen, påvist unormale forhold. Døra er plassert i våtsone, dette er en risikokonstruksjon, da membransjiktet ikke er lagt inn mot døra.

- Andre tiltak:
- Det må gjøres ytterligere undersøkelser av plater i våtzone. Det er presiseres at det ikke er foretatt fuktmåling, men søk etter indikasjon.
- Eventuelt bør det settes inn tett dusjkabinett med avløp direkte i sluket.

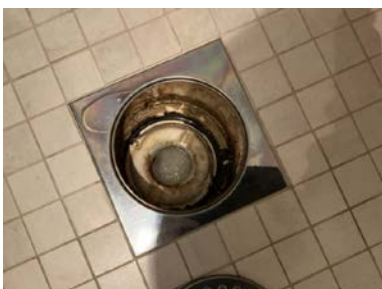
Det er påvist at høydeforskjell fra topp slukrist til gulv/synlig topp membran ved dørterskel er mindre enn 25 mm. Det er påvist avvik i fallforhold til sluk i forhold til krav i forskrift på byggetidspunktet. Takstmannen har foretatt kontroll av fallforhold på våtrommet ved hjelp av en punktlaser. Målt ca. 10 mm fra ferdig overflate gulv ved dør til overkant

Det er usikkert om rørgjennomføringene er riktig utført. Ikke påvist klemt membranløsning utenfor klemring. Jevnlig rensing av sluket er viktig. Feil i tetting rundt sluket er den største årsaken til lekkasjer fra bad. Det er derfor viktig at ikke vannet blir stående over vannlåsen i sluket. Det foreligger ingen dokumentasjon for våtrommet. Dette gjør det vanskelig å verifisere om våtrommet er bygget i henhold til gjeldende forskrifter og standarder, samt om nødvendige fuktsikringstiltak er på plass. Mangelen på dokumentasjon kan også skape usikkerhet rundt kvaliteten på utførelsen. Badet kan fungere med avviket, men jevnlig rensing av sluket er nødvendig for å redusere risikoen for lekkasjer. Feil i tetting rundt sluket er den største årsaken til lekkasjer fra bad. Det er derfor viktig at ikke vannet blir stående over vannlåsen i sluket. For å lukke avviket kreves dokumentasjon på utførelsen eller utbedring av tettesjiktet. Utbedring av tettesjikt vil sjelden være økonomisk rasjonelt som enkeltstående tiltak og bør vurderes i forbindelse med en større renovering.

- Det foreligger ingen dokumentasjon for våtrommet. Dette gjør det vanskelig å verifisere om våtrommet er bygget i henhold til gjeldende forskrifter og standarder, samt om nødvendige fuktsikringstiltak er på plass. Mangelen på dokumentasjon kan også skape usikkerhet rundt kvaliteten på utførelsen.

- Badet kan fungere med avviket, men jevnlig rensing av sluket er nødvendig for å redusere risikoen for lekkasjer. Feil i tetting rundt sluket er den største årsaken til lekkasjer fra bad. Det er derfor viktig at ikke vannet blir stående over vannlåsen i sluket. For å lukke avviket kreves dokumentasjon på utførelsen eller utbedring av tettesjiktet. Utbedring av tettesjikt vil sjelden være økonomisk rasjonelt som enkeltstående tiltak og bør vurderes i forbindelse med en større renovering.

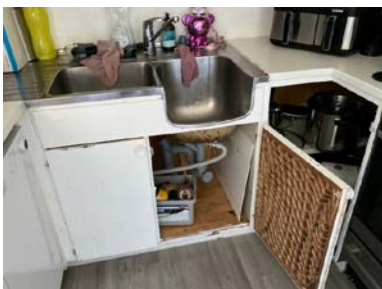
Det er påvist skader på overflater/kjøkkeninnredning utover normal slitasjegrad. Det er påvist fuktskjolder i overflater.

- Det må påregnes lokal utbedring/utskiftning.
- Gjennomføre ytterligere undersøkelser og foreta utbedring av skade.
