Tilstandsrapport

Fritidsbolig

Utgårdskilen 21 C, 1684 VESTERØY

Befaringsdato: 07.02.2025

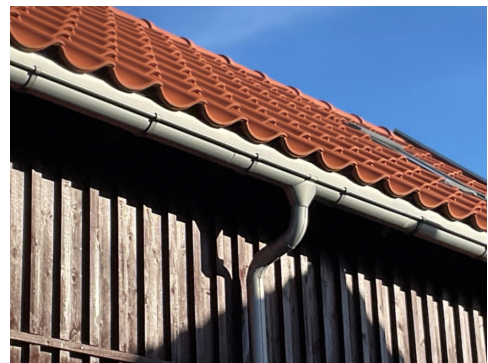
! TG 2 Nedløp og beslag

Takrenner og nedløp av aluminium.

- Det mangler snøfangere på hele eller deler av taket, men det var ikke krav om dette på byggemeldingstidspunktet.

- Det er ikke behov for utbedringstiltak for snøfangere i nær fremtid.

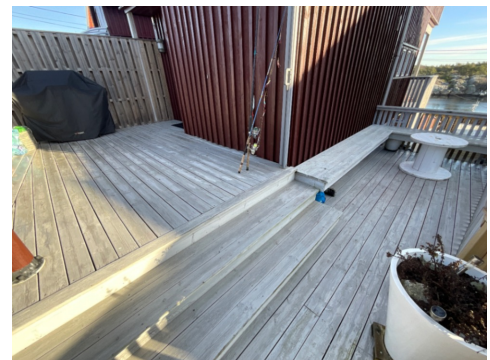
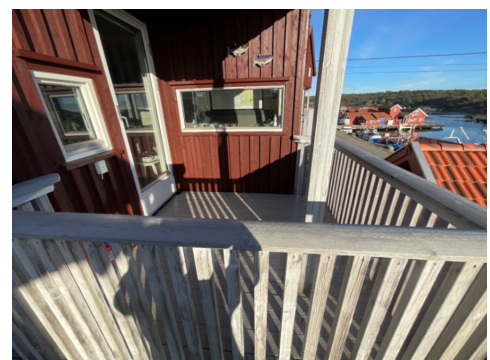
TG 2 Balkonger, terrasser og rom under balkonger

Terrasse ved inngangsparti på 32 kvm.
Fra stue/kjøkken er det adgang til veranda på 5 kvm.

- Rekkverket er for lavt i forhold til dagens krav til rekkverkshøyder. Rekkverk er målt til ca. 90 cm. I henhold til dagens krav skal rekkverk være minimum 1 meter.

- Det er ikke krav om utbedring av rekkverkshøyde opp til dagens forskriftskrav.

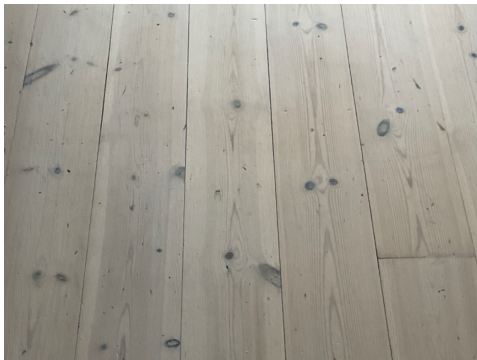
TG 2 Overflater

- Overflater har en del slitasjegrad utover det en kan forvente.

Gjelder heltre gulv.

Kan med fordel slipes og lakeres.

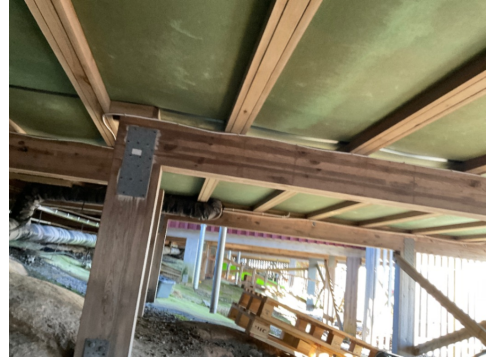
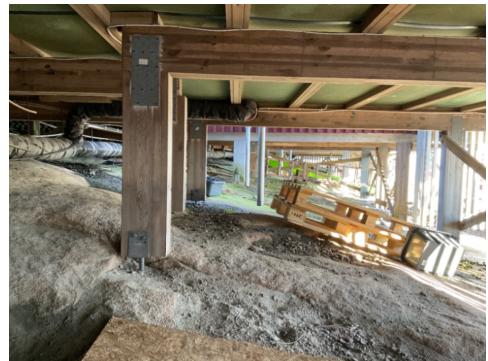
TG 2 Kryp Kjeller

Åpen krypkjeller under hytta.

- Det er manglende fuktsperre på bakken.

Da det er god avstand til terreng med god utluftning anser takstmannen det som lite hensiktsmessig å montere fuktsperre, men forskriften gir avvik på dette.

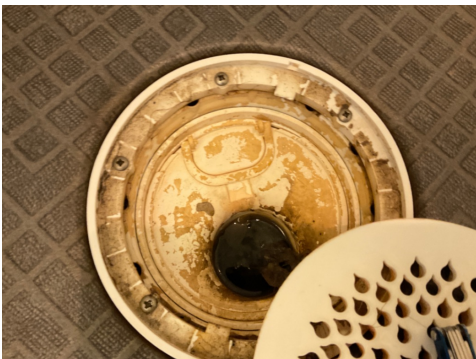
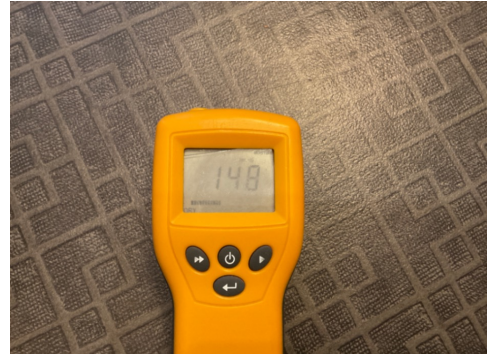
TG 2 Sluk, membran og tettesjikt

Plastsluk fra byggeår.

- Mer enn halvparten av forventet brukstid er passert på slukløsningen.

Et våtrom har begrenset med levetid og i henhold til dagens forskrift er det begynnende høy alder på sluket.

- Sluket må sjekkes og rengjøres jevnlig.

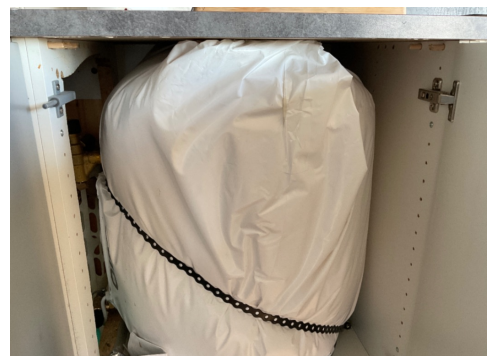
! TG 2 Varmtvannstank

Varmtvannsbereder på 120 liter fra 2023.
Montert i benkeskap på kjøkken.

- Det er ikke påvist tilfredsstillende avrenning eller annen kompenserende løsning fra varmtvannstank.
- Det er ikke påvist tilfredsstillende el-tilkobling av varmtvannstank iht. gjeldende forskrift.

- Det bør etableres tilfredsstillende avrenning eller lekkasjesikring ved varmtvannstank.
- Det bør etableres tilfredsstillende el-tilkobling etter gjeldende forskrift.

I 2014 kom et lovpålagt krav om at varmtvannsberedere på 1500 watt eller mer skal være tilkoblet egen koblingsboks. Det er ikke et krav til utbedring, men det anbefales at dette etableres.
