Tilstandsrapport

Fritidsbolig

Utgårdskilen 21 C, 1684 VESTERØY

Befaringsdato: 11.03.2026

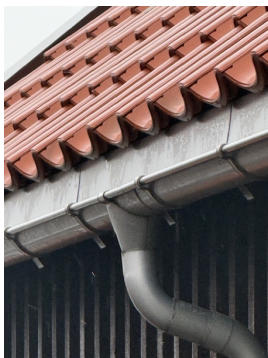
Nedløp og beslag

- Det mangler snøfangere på hele eller deler av taket, men det var ikke krav om dette på byggemeldingstidspunktet.

Manglende snøfangere kan føre til snøras fra taket, noe som utgjør en risiko for personskafe og skade på eiendom. Montering anbefales for økt sikkerhet, spesielt over innganger og beferdede områder, selv om det ikke var krav ved oppføringstidspunktet.

- Det er ikke krav om utbedring av snøfangere opp til dagens krav.

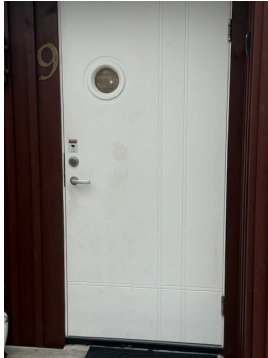
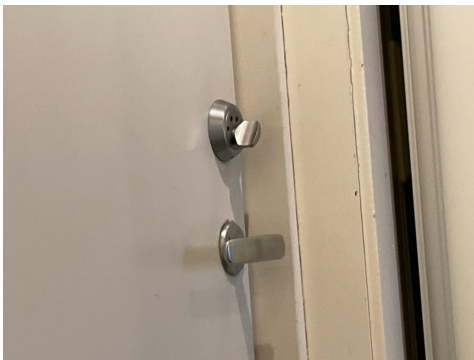
- Det er påvist dører som er vanskelig å åpne eller lukke.

Hovedytterdør «tar noe» ved åpning/lukking og vrider er noe løs.

- Dører må justeres.

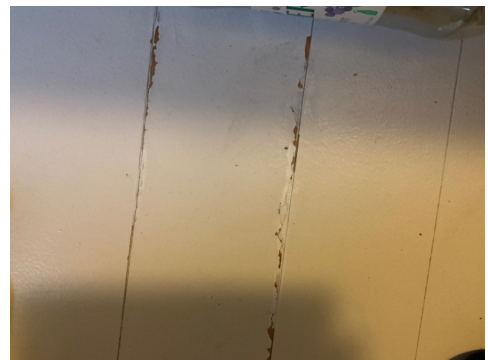
TC 2 Overflater

- Overflater har en del slitasjegrad utover det en kan forvente.
Gjelder heltre gulv.

Gulvet kan med fordel slipes og lakeres.

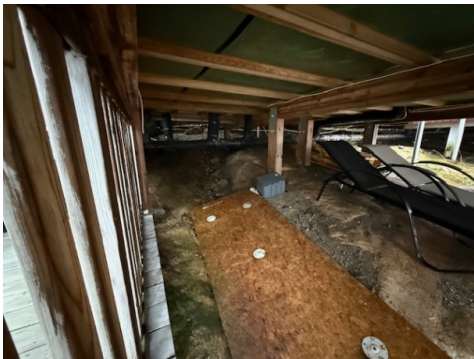
TG 2 Krypkjeller

- Det er manglende fuktsperre på bakken.

Tilstanden må for øvrig alltid overvåkes i en krypkjeller og spesielt ved store nedbørsmengder. En krypkjeller er betegnet som en risikokonstruksjon

Da det er god avstand til terreng med god utluftning anser takstmannen det som lite hensiktsmessig å montere fuktsperre, men forskriften gir avvik på dette.

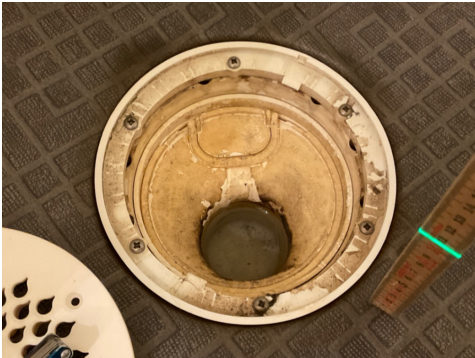
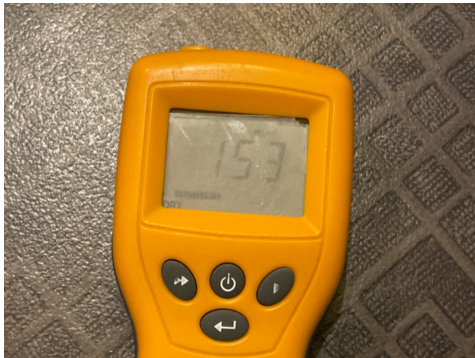
TG 2 Sluk, membran og tettesjikt

- Mer enn halvparten av forventet brukstid er passert på slukløsningen.

Et våtrom har begrenset med levetid og i henhold til dagens forskrift er det begynnende høy alder på sluket.

- Sluket må sjekkes og rengjøres jevnlig.
- Eldre sluk av plast er ofte utsatt for lekkasjer og særlig i overganger. Eventuelle lekkasjer kan medføre fuktskader på tilliggende konstruksjoner.

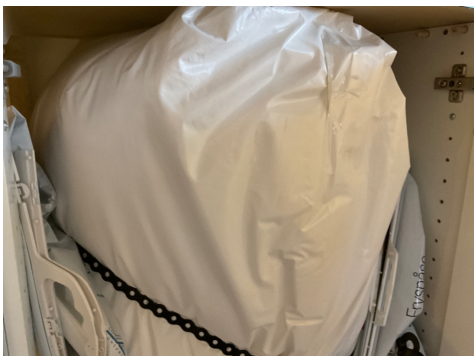
TC 2 Varmtvannstank

- Det er ikke påvist tilfredsstillende avrenning eller annen kompensierende løsning fra varmtvannstank.
- Det er ikke påvist tilfredsstillende el-tilkobling av varmtvannstank iht. gjeldende forskrift.

I 2014 kom et lovpålagt krav om at varmtvannsberedere på 1500 watt eller mer skal være tilkoblet egen koblingsboks. Det er ikke et krav til utbedring, men det anbefales at dette etableres.

- Det bør etableres tilfredsstillende avrenning eller lekkasjesikring ved varmtvannstank.
- Det bør etableres tilfredsstillende el-tilkobling etter gjeldende forskrift.

Det bør monteres et vannstoppesystem som vil stoppe vanntilførselen ved en eventuell lekkasje.
