Tilstandsrapport

Enebolig

Smedvegen 7 , 2260 KIRKENÆR

Befaringsdato: 02.02.2026

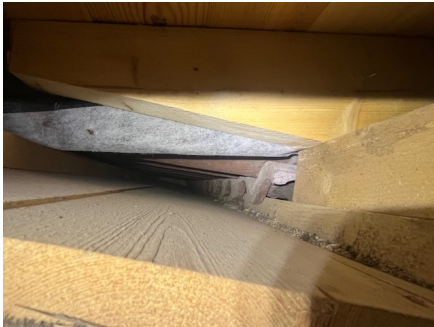
Det er ikke lagt undertak under taksteinen, leker for takstein er montert direkte på taktro. Dette øker risikoen for at lekkasjer oppstår.

Det er taktro uten undertak.

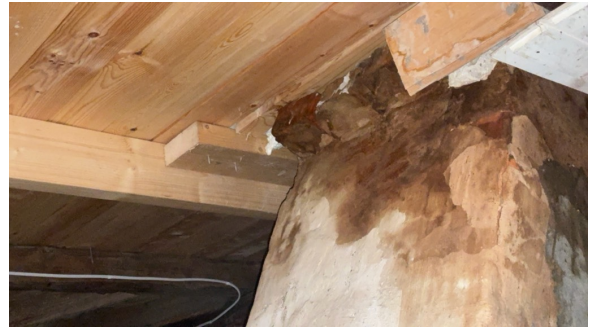
Det lyser inn rundt pipe.

Beslagsløsninger rundt pipe og mot takløft bør kontrolleres og evt. utbedres fra utsiden.

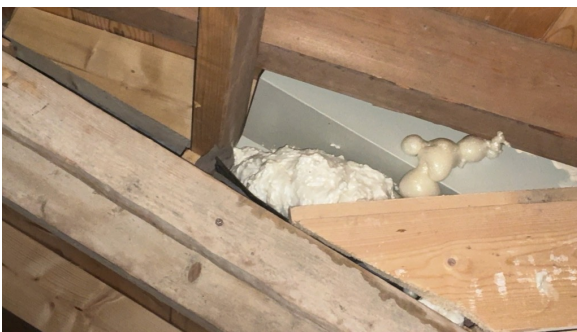
Det lyser stedvis inn ved takløft. Kun ettrinns tetting.

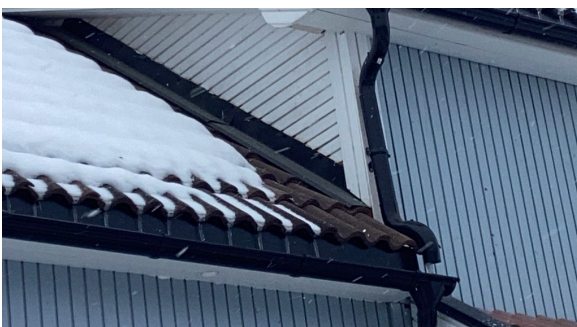
Beslag er lagt utenpå kledning på begge sider av takløft. Dette er sårbare overganger hvor lekkasjer lett kan oppstå.

Beslag er lagt utenpå kledning på begge sider av takløft.

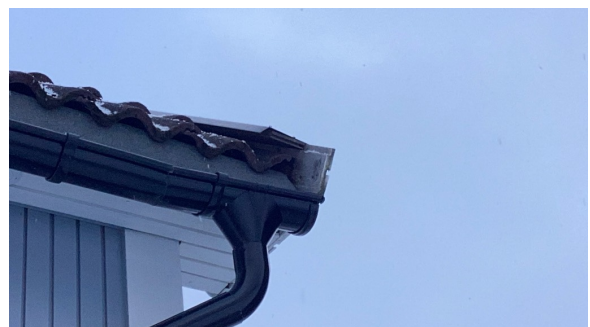
Isbordbeslag er avsluttet tidlig, gir økt fuktbelastning på vindski.

Isbord er avsluttet tidlig, dekker ikke hele vindski

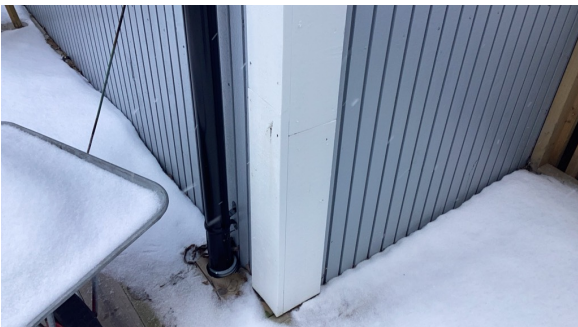
Hjørnekasser er skjøtet. Horisontale skjøter gir økt fare for fuktbelastning og utvikling av råte.

Ut fra kvaliteten på utførelsen anmodes kjøper om å gjøre seg tilstrekkelig kjent med alle synlige overflater og utførte løsninger på fasader og utvendige bygdingsdeler generelt.

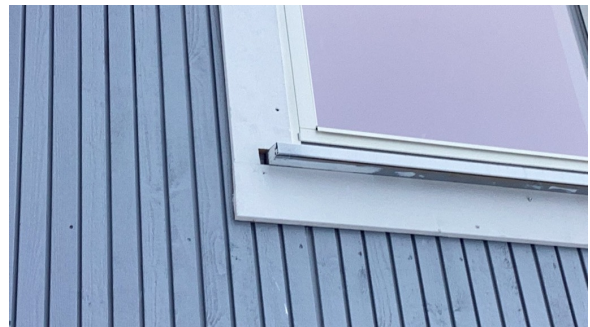
Stedvis glipper i fasade.

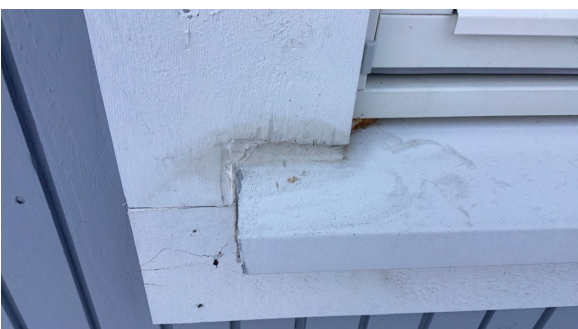
Stedvis fuget mellom vannbrett og omramming på vinduer.

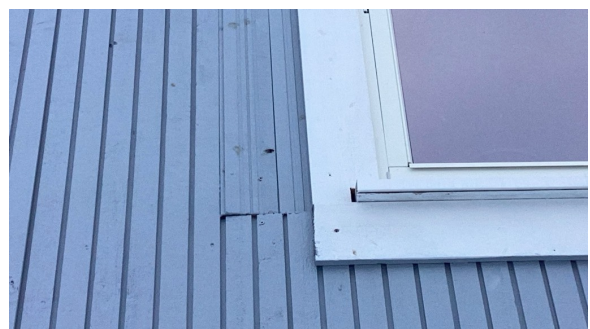
Det ser ut som det er benyttet innvendig panel snudd med baksiden ut ved siden av vindu i 2. etasje mot sør.

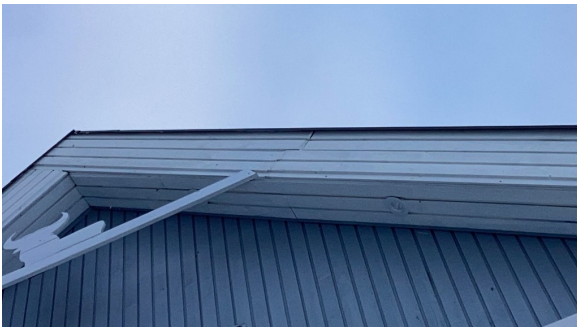
Samlede skjøter på vindskier.

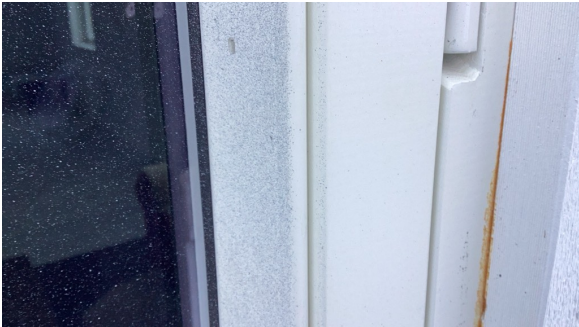
Søl fra malingssprøyte på karm og glass.

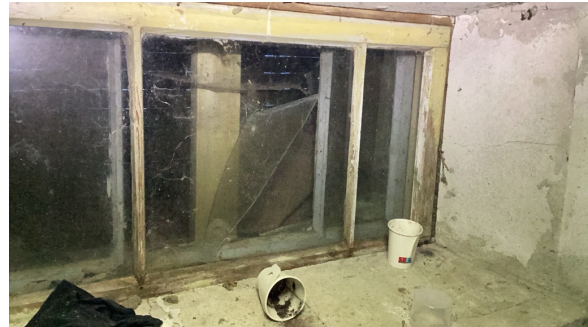
Vindu i kjeller har kraftig slitasje og skadet glass.

Kraftig slitasje på vindu i kjeller.

Utskifting av vindu i kjeller.

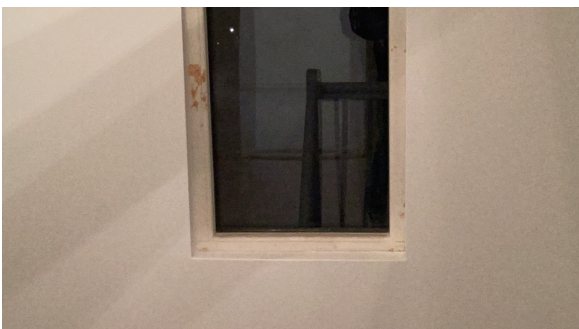
Eksempel på innvendig misfarging.

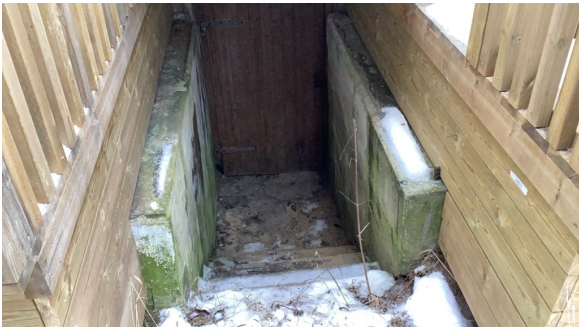
Murer heller innover og har flere sprekker.

Murer heller innover.

På ett tidspunkt må det forventes at det blir behov for utbedring/utskifting av murer.

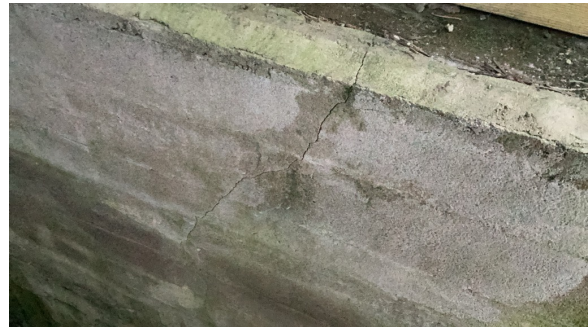
Flere sprekker i murer.

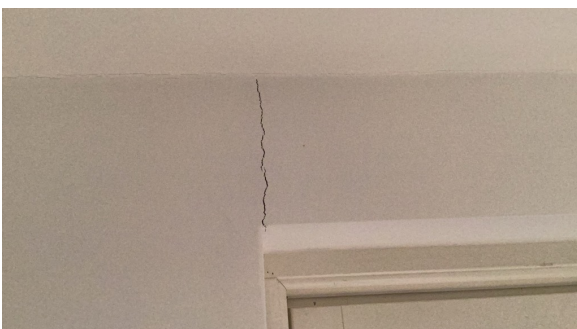
Det sprekker opp på overflater på vegger og i himling flere steder i alle rom. Eksempler er i veggghjørner, i overgang vegg/himling, i plateskjøter over dør/vindu.

Eksempel på sprekk over dør.

Kjøper anbefales å gjøre seg nøye kjent med innvendige overflaters kvalitet og visuelle tilstand.

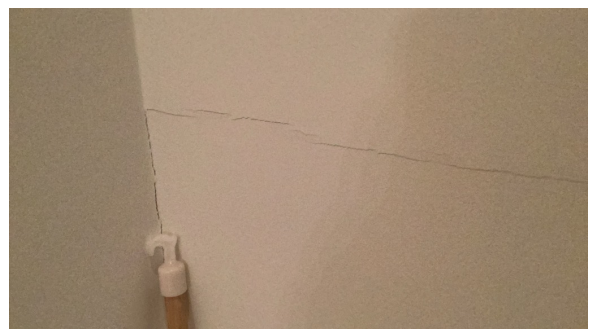
Eksempel på sprekk i veggflate.

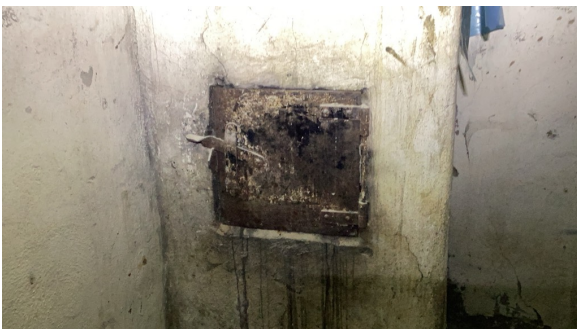
Sotluke i kjeller.

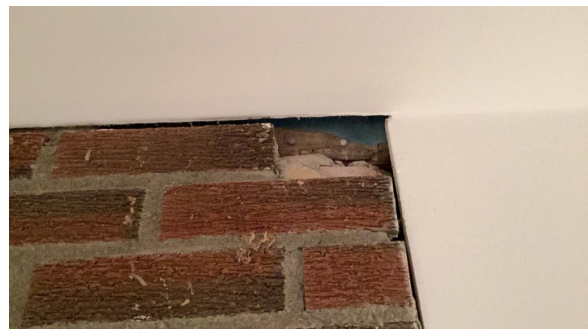
Det mangler en tegl i stue.

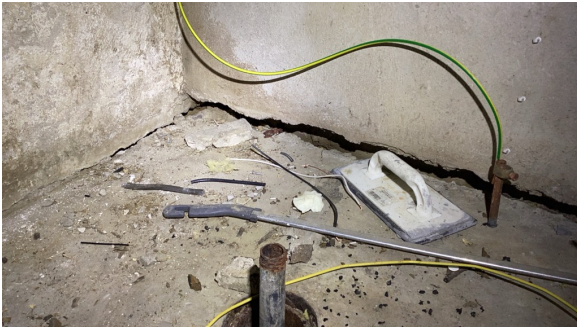
Det er sprekker mellom gulv og vegger.

Det er sprekker mellom gulv og vegg.

- Tiltak:
Dampsperre på undersiden av bjelkelag mot 1. etasje bør fjernes. Denne kan evt. erstattes med en diffusjonsåpen vindsperre. Dersom det på tider av året er utfordringer med høyt/skadelig fuktinnhold i treverk i kjelleren bør dette i stedet håndteres med bedre ventilering. Det er foreløpig ikke nødvendig med tiltak på konstruksjoner, men dersom utvikling av sprekker i og mellom konstruksjoner fortsetter kan dette bli nødvendig på sikt.

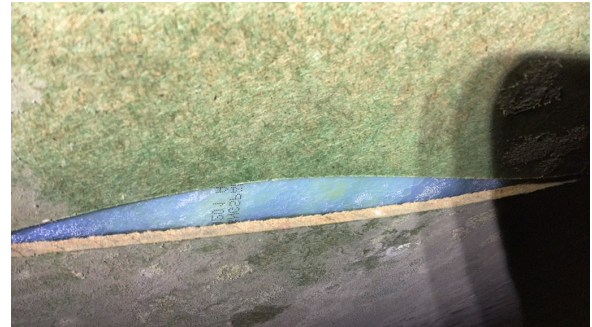
Dampsperran har ikke klemte avslutninger i kanter. Dette medfører at i tillegg til at konstruksjonen tar i mot fuktighet fra luften i 1. etasje kan fuktig luft fra kjeller trenge opp i konstruksjonen fra kanter. Kondens over dampsperran medfører over tid risiko for utvikling av sopp- og råteskader.

Plater i himling buler og det er kondens på oversiden av dampsperre flere steder.

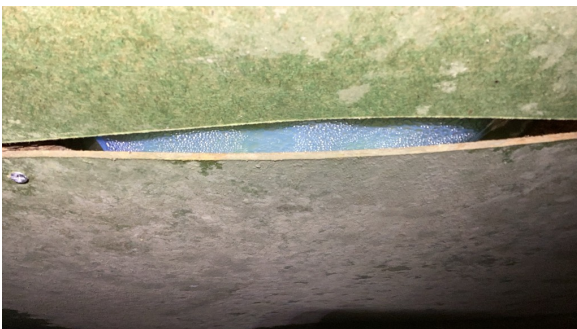
Plater i himling buler og det er kondens på oversiden av dampsperre flere steder.

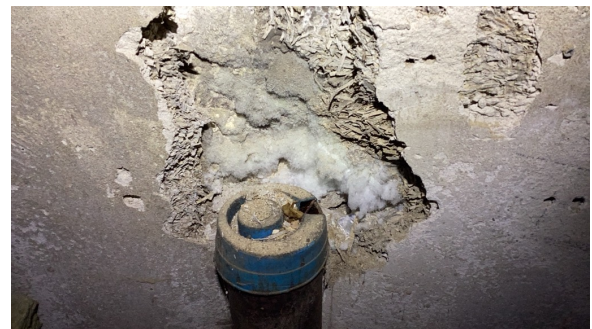
Stedvis saltutslag.

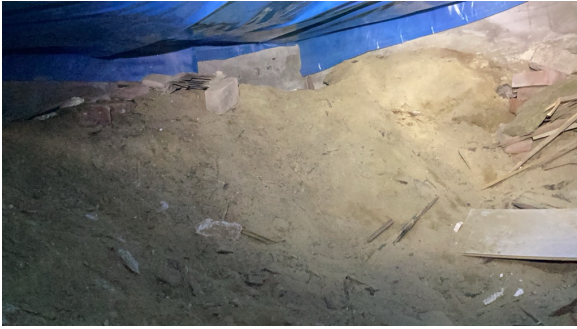
Det er ikke fuktsperre på bakken.

Etablering av fuktsperre på bakken.

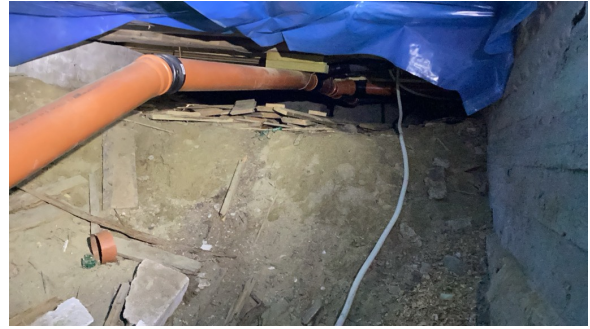
Oversikt over kryperom. Deler av arealet er ikke tilgjengelig for inspeksjon.

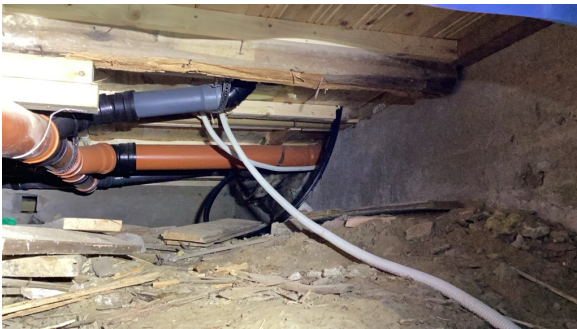
Det er observert råteskade på en sperre, skader kan finnes flere steder.

Det er observert råteskade på en sperre, flere skader kan finnes.

Utskifting av råteskadet treverk bør vurderes.

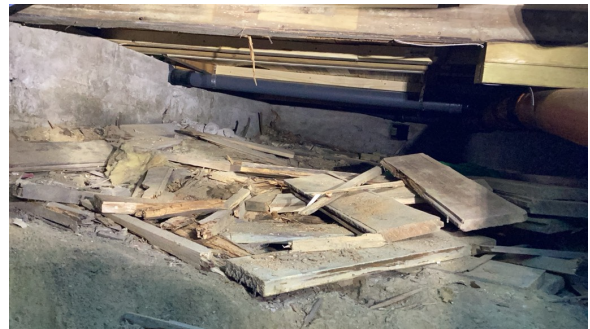
Oversikt fra kryperom.

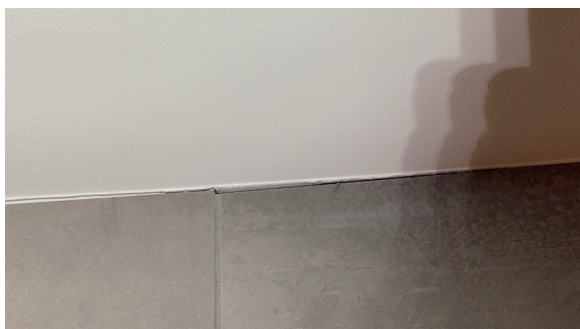
Det er noen steder oppsprekking i overgang mellom vegg og himling. Hardfuge er noen steder ikke fylt helt ut mot himling.

Det sprekker stedvis opp mellom vegg og himling.

Utskifting av silikon som sprekker i overgang mellom vegg og himling.

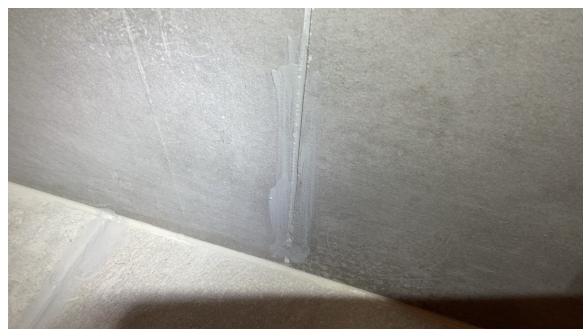
Det er stedvis mangelfull vasking av fugemasse.

Eksempel på manglende rengjøring av fugemasse. Dette er flere steder.

Rengjøring av blyantstreker og fugemasse. Herdet fugemasse kan være vanskelig å fjerne.

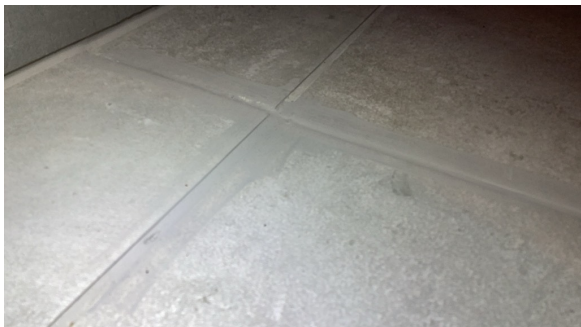
Det er noen steder store sprang mellom fliser og flere steder mangelfull rengjøring av fugemasse.

Noen steder store sprang mellom fliser og manglende rengjøring av fugemasse.

Rengjøring av fugemasse. Herdet fugemasse kan være vanskelig å fjerne.

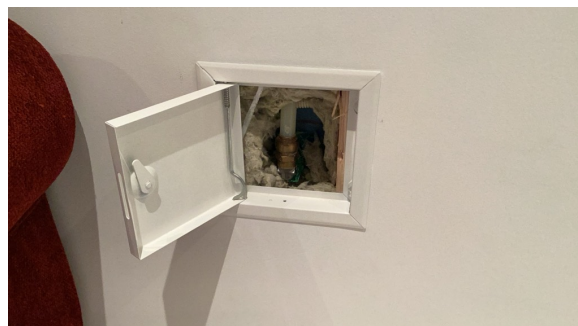
Inspeksjonsluke i stue.

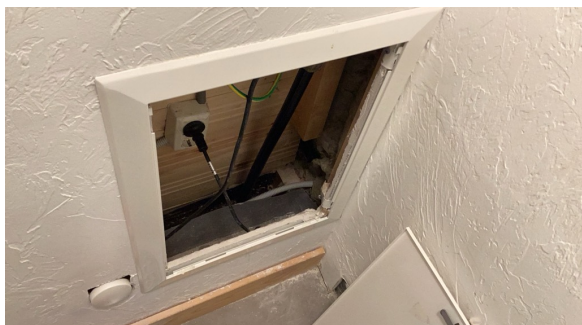
Inspeksjonsluke på bodrom.

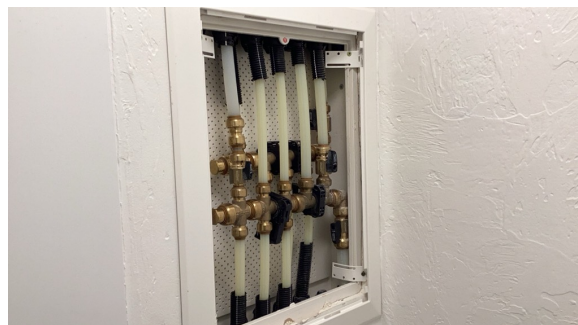
Fordelerskap for vannrør.

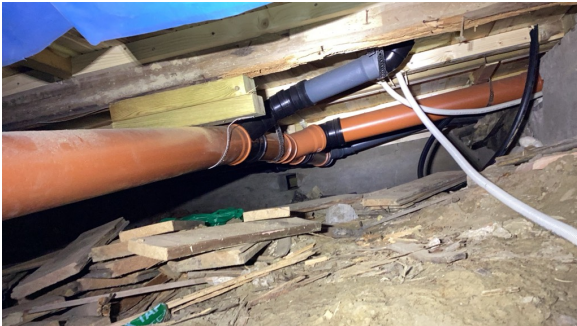
Noe enkel innfesting av avløpsrør med klosser under bjelkelag.

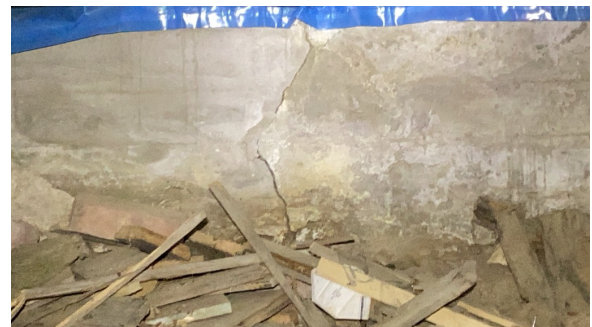
Det er flere steder sprekker i grunnmur på innsiden.

Eksempel på innvendig sprekk.

Forsøgling av innvendige sprekker.
