Tilstandsrapport

Del av tomannsbolig

Åsmund Sveens veg 15, 2407 ELVERUM

Rapportdato: 10.12.2024

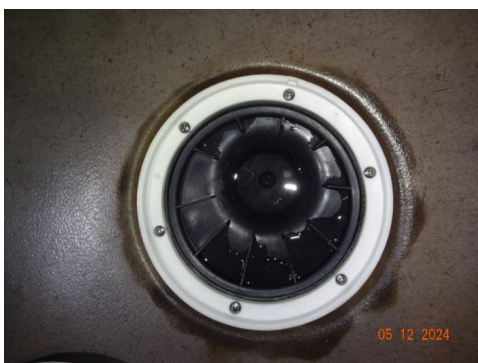
TG 2 Sanitærutstyr og innredning

- Det er ikke påvist tilfredsstillende løsning for å synliggjøre lekkasje fra innebygget systerne.

- Det må gjøres tiltak for å lukke avviket.
