# Tilstandsrapport

Leilighet

Skjærgårdsveien 31, 4625 FLEKKERØY

Rapportdato: 23.07.2025

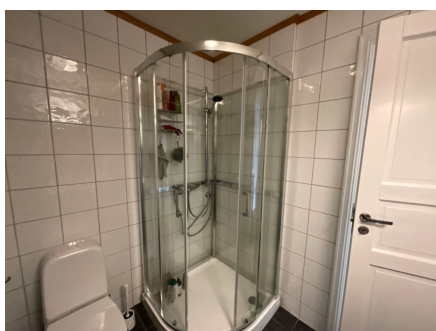
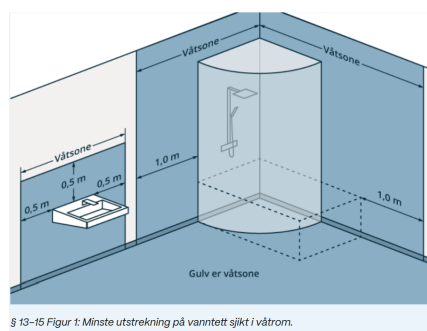
## TG 2 Overflater vegger og himling

Veggene har overflater av fliser. I taket er det malte slette plater.

- Det er vindu/dør med ikke fuktbestandige materialer i våtsonen (ved vask, dusj, badekar, osv.), løsningen eller byggematerialet er uegnet.

Det benyttes tett dusjkabinett og veggene får derfor ingen vannbelastning ved normalt bruk, ved endret bruk (dersom dusjkabinettet fjernes) må det etableres membran i våtsoner eller døren må flyttes.

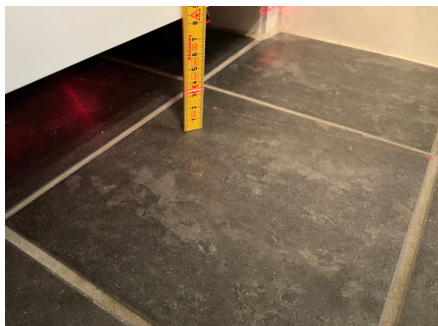
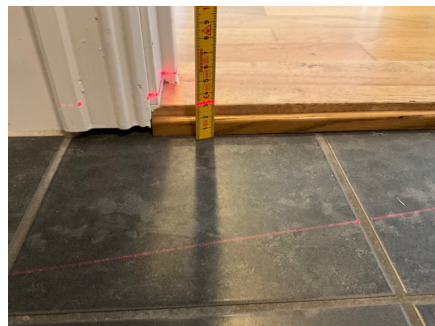
## TG 2 Overflater Gulv

Det er flislagt gulv med elektriske varmekabler. Det er ca 10 mm. høydeforskjell fra flis ved dør til slukrist.

- Det er påvist at høydeforskjell fra topp slukrist til gulv/synlig topp membran ved dørterskel er mindre enn 25 mm.
- Krav til fall (høydeforskjell) er ikke oppfylt, men det er fall til sluk.

- Til tross for avviket i fall/høydeforskjell til sluk, vil gulvet fortsatt kunne lede vann mot sluket, men med redusert effektivitet. Dette kan potensielt øke risikoen for vannansamling i enkelte områder av badet.
- Hovedkonsekvensen av utilstrekkelig høydeforskjell er økt risiko for at vann kan trenge ut av våtrommet og inn i tilstøtende rom. Dette kan føre til fuktskader i tiliggende konstruksjoner.

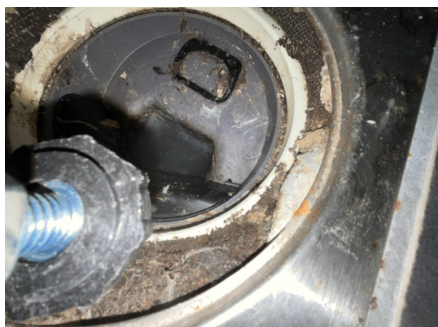
### TG 2 Sluk, membran og tettesjikt

Det er plastsluk og smøremembran med ukjent utførelse.

- Mer enn halvparten av forventet brukstid er passert på membranløsningen.

- Det er viktig å merke seg at levetiden til en membran varierer basert på kvalitet, installasjon og bruk. Eldre membraner kan bli sprø og sprekke opp, noe som fører til at de mister sin vanntettende funksjon. Dette kan resultere i vannlekkasjer gjennom vegger og gulv og fuktskader.

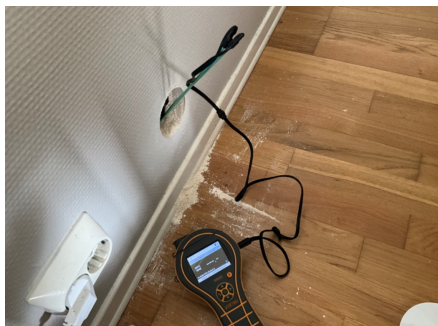
### TG 0 Tilliggende konstruksjoner våtrom

Hulltaking er foretatt uten å påvise unormale forhold. Hulltaking er foretatt ved/i stue bak våtsone for dusjen. Fuktkvotemåling (vekt%) i konstruksjonen ble målt til under 6.
