# Tilstandsrapport

Enebolig

Bekkedalen 19, 4638 KRISTIANSAND S

Befaringsdato: 20.04.2026

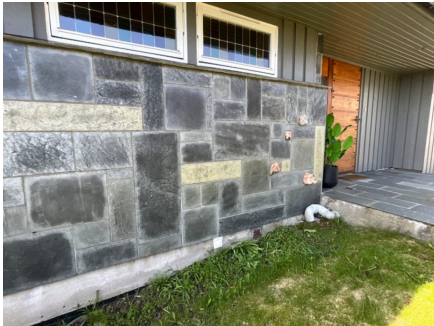
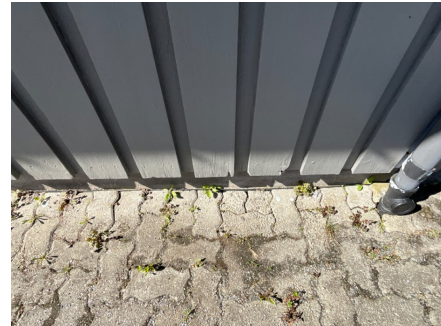
- Det er ingen eller liten lufting i nedre kant av kledning mot grunnmur.
- Det er påvist spredte råteskader i bordkledningen.

- Råteskader i bordkledningen kan fortsette å utvikle seg både i tilliggende bordkledning og til bakenforliggende veggkonstruksjon, dersom en ikke foretar tiltak.

Ved råteskader eller fukt i kledning kan det ikke utelukkes råte/fukt i bakenforliggende konstruksjoner. Mangelfull eller ikke tilstrekkelig lufting av kledningen kan føre til fukt i bakenforliggende konstruksjoner.

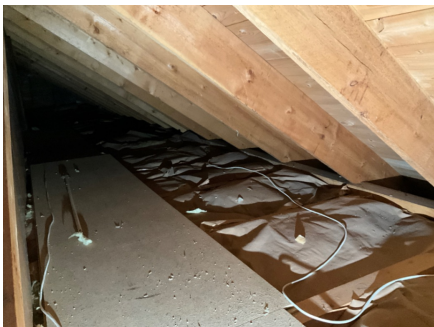
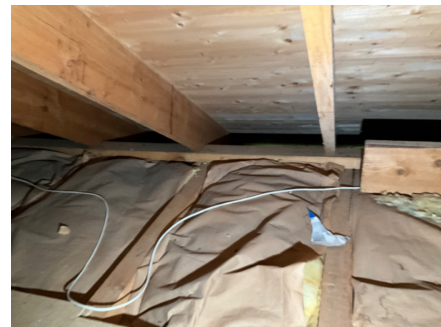
Ved befaring fremstod trekonstruksjonen med normal utførelse for byggeperioden. Det ble ikke registrert tegn til deformasjoner, lekkasjeskader eller unormale fuktforhold i de inspiserbare områdene. Undertaket av bord fremstod tørt og uten synlige skader.

Det gjøres oppmerksom på at deler av konstruksjonen er skjult av isolasjon og begrenset tilgjengelighet, og derfor ikke fullt ut inspisert.

Tilstandsgrad settes til TG1 da konstruksjonen fremstår med normal funksjon og kun mindre avvik knyttet til tilgjengelighet og naturlig aldersrelatert utførelse.

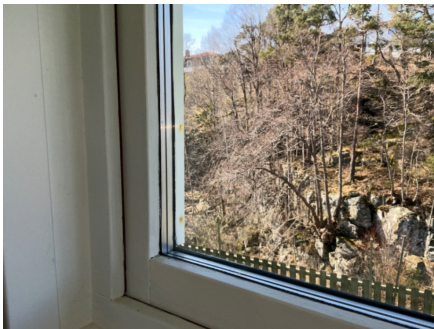
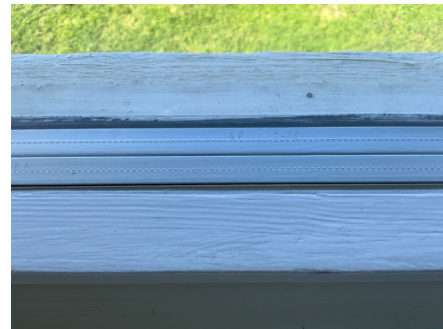
- Karmene i vinduer er slitte og det er sprekker i trevirket.
- Tilstandsgrad 2 gis når bygningsdelen har vesentlige avvik. Bygningsdelen skal enten ha feil utførelse, en skade eller symptomer på skade, sterk slitasje eller nedsatt funksjon. Graden gis når bygningsdelen trenger vedlikehold eller tiltak i nær fremtid. Graden skal også brukes når delen er gammel og det er grunn til å varsle om faren for skader på grunn av alderen, eller når det er grunn til å overvåke delen spesielt på grunn av fare for større skader eller følgeskader.

Vinduer av eldre dato er mer utsatt for vanninntrenging og kald trekk. Fare for punktering da isolerglass har oppnådd hele sin levetid.

- Det må påregnes noe vedlikehold og at enkelte vinduer må skiftes ut.

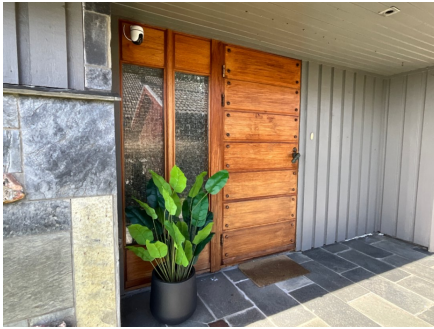
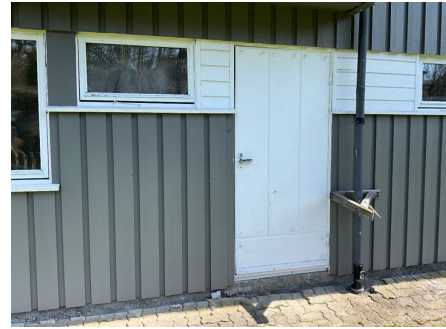
- Karmene i dører er værslitte utvendig og det er sprekker i trevirket.
- Tilstandsgrad 2 gis når bygningsdelen har vesentlige avvik. Bygningsdelen skal enten ha feil utførelse, en skade eller symptomer på skade, sterk slitasje eller nedsatt funksjon. Graden gis når bygningsdelen trenger vedlikehold eller tiltak i nær fremtid. Graden skal også brukes når delen er gammel og det er grunn til å varsle om faren for skader på grunn av alderen, eller når det er grunn til å overvåke delen spesielt på grunn av fare for større skader eller følgeskader.

Eldre tredører har redusert teknisk og funksjonell standard som følge av alder og normal slitasje. Over tid kan dette medføre svekket tetthet, deformasjoner i dørblad/karmer, redusert isolasjonsevne og økt luftlekkasje. Slitasje i overflatebehandling kan også gi økt risiko for fuktopptak og videre nedbrytning av treverket dersom vedlikehold ikke følges opp.

Forholdet representerer et aldersrelatert avvik, og ytterligere forringelse må påregnes.

Det anbefales jevnlig vedlikehold, herunder overflatebehandling, kontroll av tetningslister, justering av hengsler og beslag samt utbedring av eventuelle lokale skader. Utskiftning må påregnes på sikt som følge av alder og naturlig slitasje.

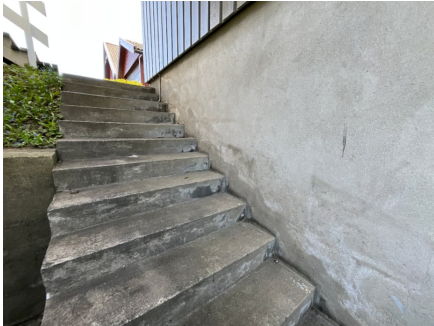
Det er ved søk etter fukt på veggene som vender mot trappen indikasjoner på noe fuktvandring i forbindelse med trappen på utsiden.

Fukt følger trappen.

For å lukke avviket må enten trappen fjernes eller tekkes inne slik at fukt som treffer trappen ikke kan renne inn mot veggen. Ny overflatebehandling kan hjelpe noe men så lenge trappen er inntil veggen må også der gjøres tiltak.

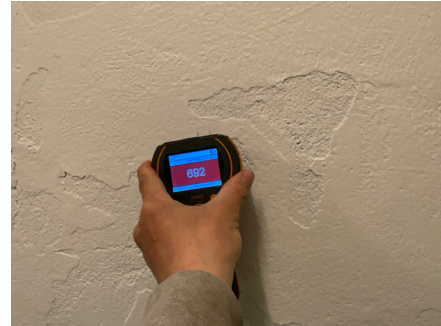
Fukt på hvert trappetrinn.

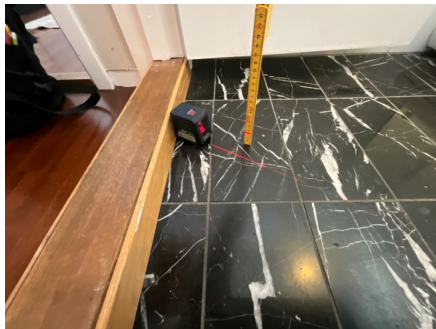
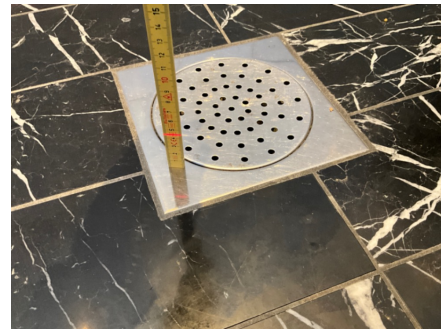
- Det er vindu/dør med ikke fuktbestandige materialer i våtsonen (ved vask, dusj, badekar, osv.), løsningen eller byggematerialet er uegnet.

- Til tross for avviket i fall/høydeforskjell til sluk, vil gulvet fortsatt kunne lede vann mot sluket, men med redusert effektivitet. Dette kan potensielt øke risikoen for vannansamling i enkelte områder av badet.

Manglende eller redusert fall til sluk gir økt risiko for vannansamlinger på gulvet. Dersom lekkasje oppstår eller vann tilføres gulvet kan dette føre til fuktbelastning og skade på tilstøtende konstruksjoner.

- Uegnede materialer må fuktbeskyttes/utskiftes.

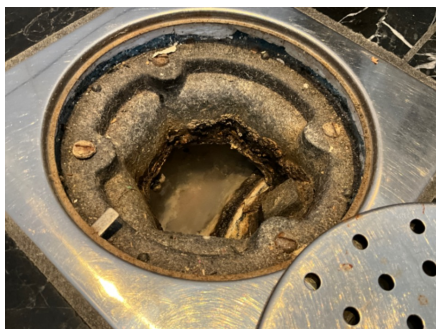
Det er ikke registrert synlige tegn til lekkasje eller fuktskade ved befaring. Hulltaking og fuktmåling i tilstøtende konstruksjon viste normale verdier. Manglende dokumentasjon på utførelse medfører redusert forutsigbarhet knyttet til membranens utførelse, detaljer rundt sluk og forventet levetid. Smøremembran er erfaringsmessig mer utsatt for utførelsesfeil enn prefabrikkerte membransystemer, særlig i overgang mot sluk. Tilstandsgrad 2 settes på bakgrunn av manglende dokumentasjon og alder, samt behov for økt oppfølging i videre brukstid.

- Det er viktig å merke seg at levetiden til en membran varierer basert på kvalitet, installasjon og bruk. Eldre membraner kan bli sprø og sprekke opp, noe som fører til at de mister sin vanntettende funksjon. Dette kan resultere i vannlekkasjer gjennom vegger og gulv og fuktskader.
- Overvåk tilstanden jevnlig. For å få tilstandsgrad 0 eller 1 må slukløsningen skiftes ut og sannsynligvis må også membransjiktet skiftes/utbedres. Det er imidlertid vanskelig å si noe om tidspunktet for når dette er nødvendig.

Sprekker i membran oppstår typisk i overgang mellom sluk og gulv, deler av dette området er dekket av fliselim og fugemasse og er ikke tilgjengelig for kontroll. Hull i dette område vil kunne føre til skader i konstruksjonen.

Det anbefales jevnlig visuell kontroll av fuger, slukovergang og gjennomføringer. Ved fremtidig oppussing bør full utskifting av membran og sluk vurderes.

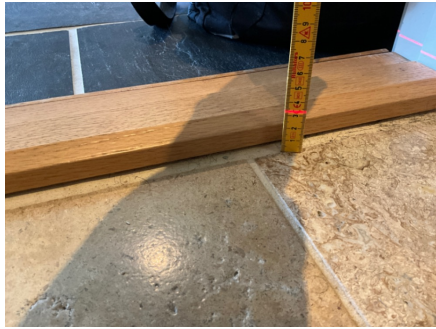
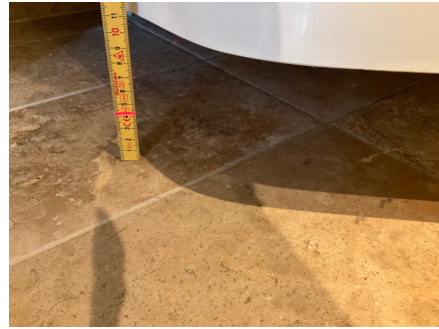
- Til tross for avviket i fall/høydeforskjell til sluk, vil gulvet fortsatt kunne lede vann mot sluket, men med redusert effektivitet. Dette kan potensielt øke risikoen for vannansamling i enkelte områder av badet.

Våtrom uten oppkant ved dør og med utilstrekkelig fall til sluk har økt risiko for at vann kan renne ut av rommet ved lekkasje eller utilsiktet vannsøl. Dette kan medføre fuktskader i tilstøtende rom og bygningskonstruksjoner.

Ved eventuell renovering av våtrommet anbefales det å etablere tilfredsstillende fall mot sluk samt tilstrekkelig høydeforskjell mellom topp membran ved dørterskel og sluk i henhold til gjeldende anbefalinger.

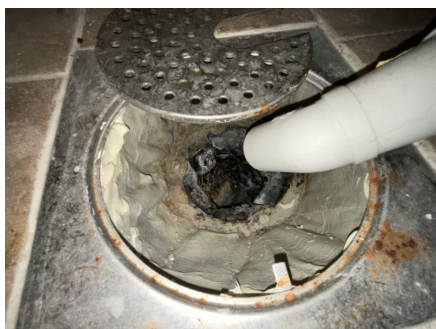
Det er ikke registrert synlige tegn til lekkasje eller fuktskade ved befaring. Hulltaking og fuktmåling i tilstøtende konstruksjon viste normale verdier. Manglende dokumentasjon på utførelse medfører redusert forutsigbarhet knyttet til membranens utførelse, detaljer rundt sluket og forventet levetid. Smøremembran er erfaringsmessig mer utsatt for utførelsesfeil enn prefabrikkerte membransystemer, særlig i overgang mot sluk. Tilstandsgrad 2 settes på bakgrunn av manglende dokumentasjon og alder, samt behov for økt oppfølging i videre brukstid.

- Det er viktig å merke seg at levetiden til en membran varierer basert på kvalitet, installasjon og bruk. Eldre membraner kan bli sprø og sprekke opp, noe som fører til at de mister sin vanntettende funksjon. Dette kan resultere i vannlekkasjer gjennom vegger og gulv og fuktskader.
- Eldre sluk av plast er ofte utsatt for lekkasjer og særlig i overganger. Eventuelle lekkasjer kan medføre fuktskader på tiliggende konstruksjoner.

Sprekker i membran oppstår typisk i overgang mellom sluk og gulv, deler av dette området er dekket av fliselim og fugemasse og er ikke tilgjengelig for kontroll. Hull i dette område vil kunne føre til skader i konstruksjonen.

Det anbefales jevnlig visuell kontroll av fuger, slukovergang og gjennomføringer. Ved fremtidig oppussing bør full utskifting av membran og sluk vurderes.

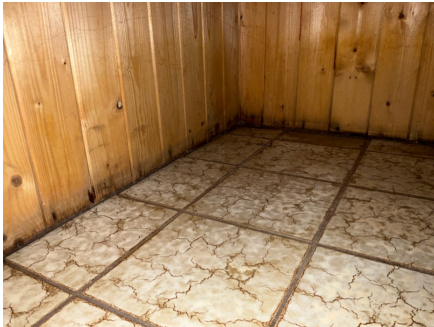
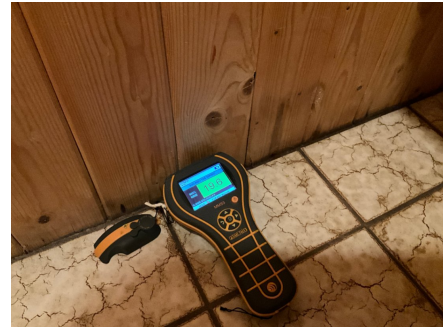
Ukjent årsak til merkene i panelet, kan se ut som det er sølt ut noe på gulvet. Holdes videre under oppsikt, dersom det kommer større merker må det gjøres nærmere undersøkelser i veggen bak.

- Det må gjennomføres ytterligere undersøkelser og foretas utbedring av eventuell skade.

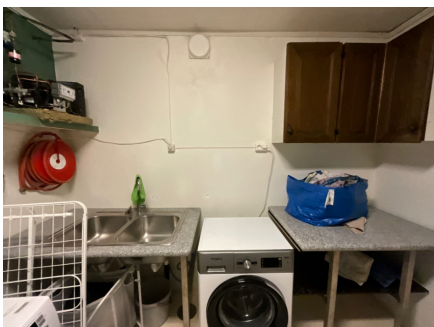
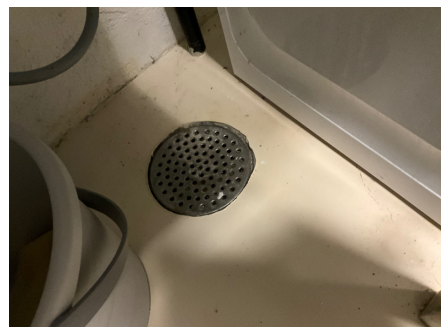
Overflater fremstår med normal funksjon. TG2 settes på bakgrunn av eldre slukløsning og begrenset fuktsikring.

Manglende oppgradering av rommet gjør at det ved vannlekkasje er fare for skader i tiliggende konstruksjoner.
