Salgsobjekt: Enebolig
Eierform: Eiet
Byggeår: 1979
BRA-i/BRA Total 306/340 kvm
Tomtstr.: 839.2 kvm
Soverom: 3
Antall rom: 5
Gnr./bnr. Gnr. 56, bnr. 92
Oppdragsnr.: 1411260158

Meget romslig enebolig med sjøutsikt og flotte uteområder | Rolig beliggenhet i blindvei

Tilstandsrapport

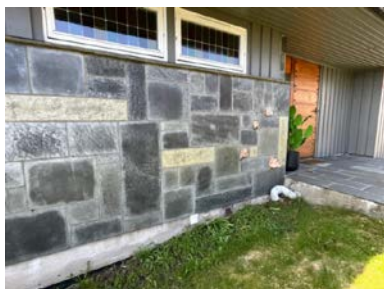
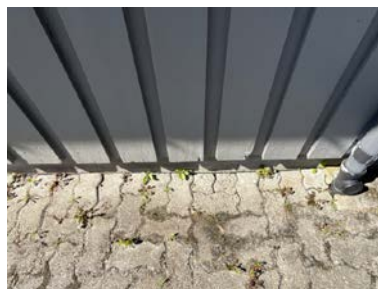
- Det er ingen eller liten lufting i nedre kant av kledning mot grunnmur.
- Det er påvist spredte råteskader i bordkledningen.

- Råteskader i bordkledningen kan fortsette å utvikle seg både i tilliggende bordkledning og til bakenforliggende veggkonstruksjon, dersom en ikke foretar tiltak.

Ved råteskader eller fukt i kledning kan det ikke utelukkes råte/fukt i bakenforliggende konstruksjoner. Mangelfull eller ikke tilstrekkelig lufting av kledningen kan føre til fukt i bakenforliggende konstruksjoner.

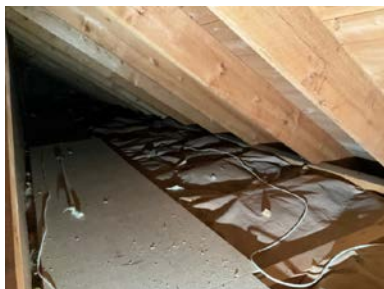
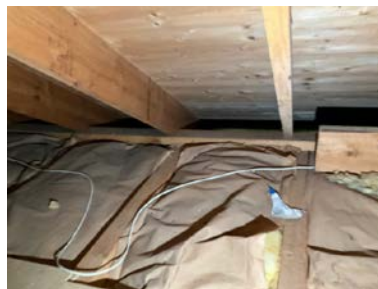
TG 1 Takkonstruksjon/Loft

Ved befaring fremstod trekonstruksjonen med normal utførelse for byggeperioden. Det ble ikke registrert tegn til deformasjoner, lekkasjeskader eller unormale fuktforhold i de inspiserbare områdene. Undertaket av bord fremstod tørt og uten synlige skader.

Tilstandsgrad settes til TG1 da konstruksjonen fremstår med normal funksjon og kun mindre avvik knyttet til tilgjengelighet og naturlig aldersrelatert utførelse.

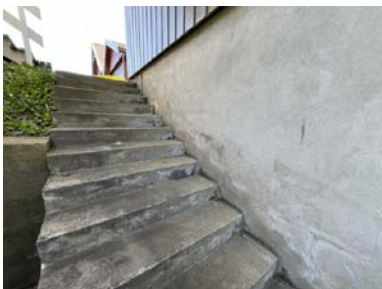
Det er ved søk etter fukt på veggene som vender mot trappen indikasjoner på noe fuktvandring i forbindelse med trappen på utsiden.

Fukt følger trappen.

For å lukke avviket må enten trappen fjernes eller tekkes inne slik at fukt som treffer trappen ikke kan renne inn mot veggen. Ny overflatebehandling kan hjelpe noe men så lenge trappen er inntil veggen må også der gjøres tiltak.

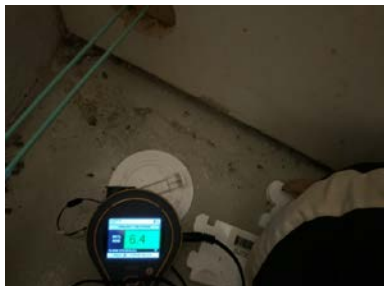
Ukjent årsak til merkene i panelet, kan se ut som det er sølt ut noe på gulvet. Holdes videre under oppsikt, dersom det kommer større merker må det gjøres nærmere undersøkelser i veggen bak.

- Det må gjennomføres ytterligere undersøkelser og foretas utbedring av eventuell skade.
