# Solhellinga 44 G 2315 HAMAR

## Tilstandsrapport Eierskifte

Boligtype: Rekkehus

Byggeår: 1974

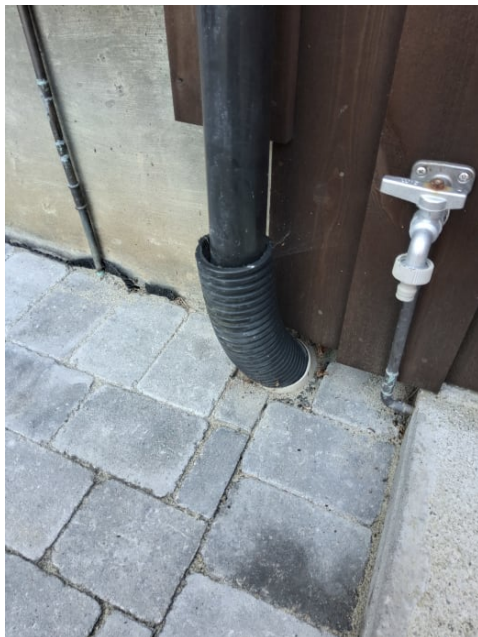
Det er ikke mulig å kontrollere om det er etablert grunnmursplast/topplst. Dreneringens tilstand har påvirkning på kjelleretasjens bruksområder og bygningstekniske tilstand. Drenering er nedgravd og skjult, og av den grunn må estimert tilstand vurderes ut i fra alder. Estimert teknisk levetid på drensssystem har et betydelig sprang, og er mellom 20 - 60 år. Av nevnte grunner er det vanskelig å angi noen eksakt tilstand, men basert på alder er restlevetiden vurdert til å være usikker.

Taknedløp er ledet til lukket rør.

Det er ikke mulig å kontrollere om det er etablert grunnmursplast/topplist. Dreneringens tilstand har påvirkning på kjelleretasjens bruksområder og bygningstekniske tilstand. Drenering er nedgravd og skjult, og av den grunn må estimert tilstand vurderes ut i fra alder. Estimert teknisk levetid på drensssystem har et betydelig sprang, og er mellom 20 - 60 år. Av nevnte grunner er det vanskelig å angi noen eksakt tilstand, men basert på alder er restlevetiden vurdert til å være usikker.

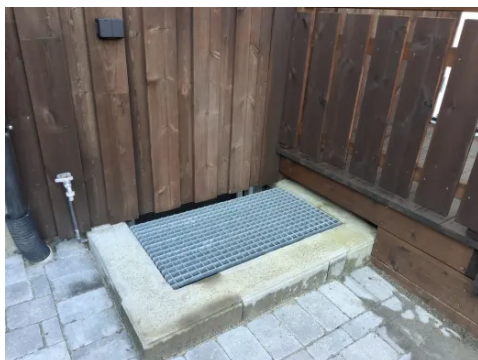
Utvendige deler av grunnmuren er ikke tilgjengelig for undersøkelser på grunn av bygningsdeler som er plassert mot grunnmuren. Innvendig grunnmur er utlektet og kledd med plater. På bakgrunn av dette er ingen deler av grunnmuren tilgjengelig for visuelle undersøkelser. Eventuelle riss/sprekker i grunnmuren vil ikke la seg påvise.

Grunnmuren er ikke tilgjengelig for undersøkelser.

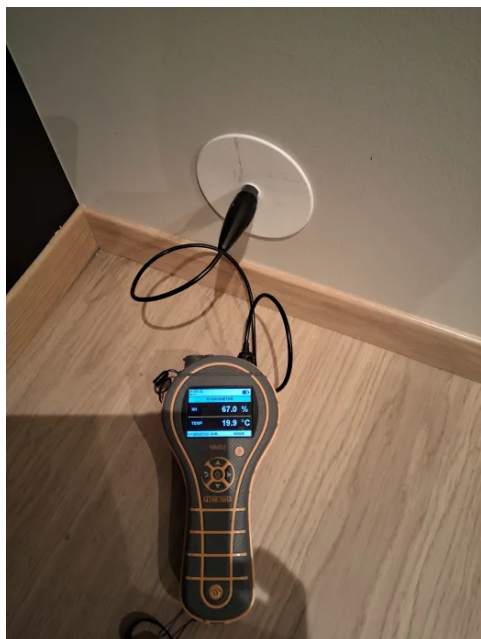
Bilde fra fuktmåling i utlektet veggkonstruksjon.

Det er foretatt hulltaking i nedre del av vegg i kjellerstue. Ved måling av relativ fuktighet i hulrom ved hulltaking, måles det et fukttinnhold som er under faregrensen for utvikling av skader. Relativ fuktighet ble målt til 67,0 prosent, ved 19,9 celsius. Det gjøres oppmerksom på at fuktmålingen viser RF på det aktuelle stedet sonden er ført inn. Målingen gir kun et øyeblikksbilde av forholdene og kan for eksempel endre seg med årstider, fukt- og temperaturforhold.

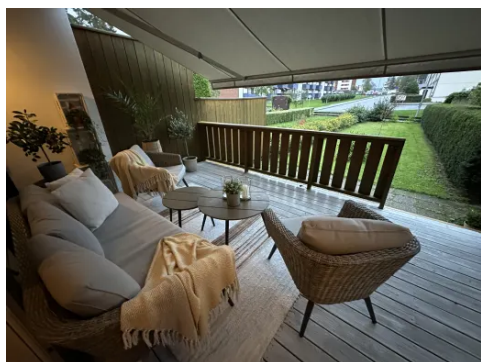
Det registreres skjevheter i rekkverket. Balkonger og terrasser som ligger mer enn 50 cm over terreng skal sikres med rekkverk. Rekkverkshøyden er målt til 91 cm. Dette er lavere enn dagens forskriftskrav på 100 cm, men tilfredsstillende krav på oppføringstidspunktet.

Oversiktsbilde terrasse.

Oppretting av rekkverk anbefales. For å lukke avviket vedrørende rekkverksøyde må høyden på rekkverket heves til dagens krav på 100 cm.

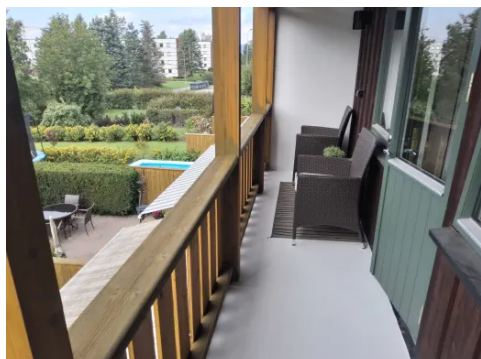
Balkonger og terrasser som ligger mer enn 50 cm over terreng skal sikres med rekkverk. Rekkverkshøyden er målt til 94 cm. Dette er lavere enn dagens forskriftskrav på 100 cm, men tilfredsstillende krav på oppføringstidspunktet.

Oversiktsbilde balkong.

For å lukke avviket vedrørende rekkverksøyde må høyden på rekkverket heves til dagens krav på 100 cm.

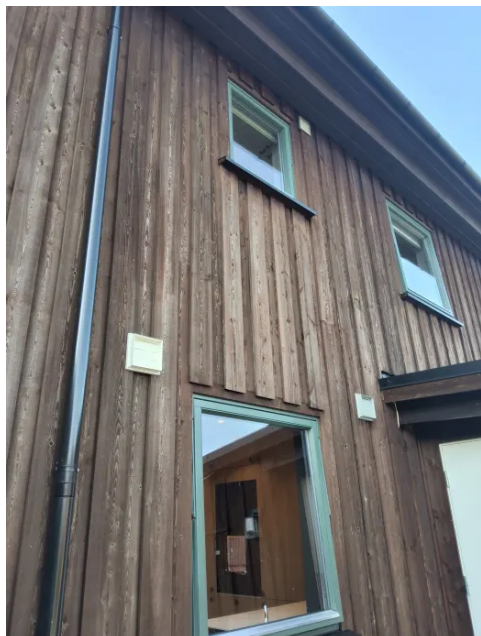
Det er benyttet klosser som muresperre bak kledning. Dette har medført stedvis redusert lufting. Kledningen bærer ikke preg av å være negativt påvirket, det anbefales at kledningen holdes under oppsikt slik at tiltak kan iverksettes ved behov.

Boligen er kledd med stående trekledning.

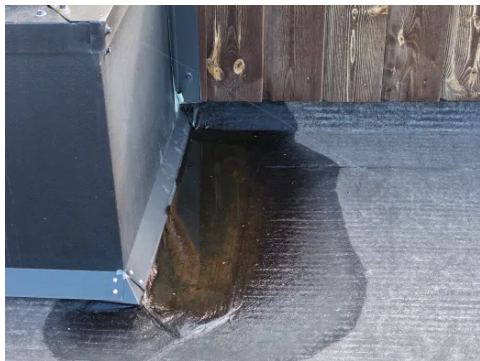
Det registreres vannsamling ved luftebeslag.

| Pappteking har passert 15 år og tettheten i tiden som kommer er usikker. Det registreres utilstrekkelig fall med vannsamling på tak ved luftebeslag, vannsamling gir større risiko for frostsprengning og materialsitasje, forholdet medfører forkortet levetid på taktekingen. | |

Basert på ovennevnte forhold anbefales jevnlig ettersyn slik at tiltak kan iverksettes ved behov.

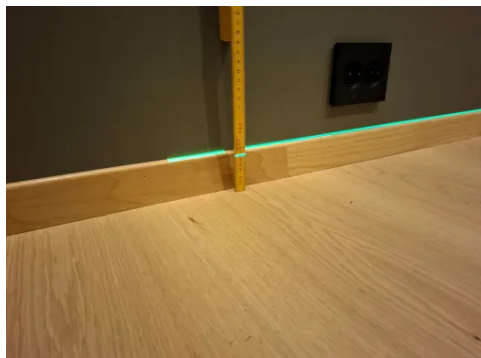
Etasjeskiller er kontrollert med nivelleringslaser.

Kontroll av etasjeskille utføres med nivelleringslaser. Det tas stikkprøver i to retninger i minst to rom per etasje der det lar seg gjøre. Det registreres skjevhet i hovedsoverom, hvor forskjellen fra høyeste til laveste punkt er målt til 19 mm. Ingen vesentlige avvik ble registrert i øvrige kontrollerte rom, målt lokalt avvik er <10mm og totalt avvik <15 mm pr. rom.

For å få tilstandsgrad 0 eller 1 må høydeforskjeller rettes opp. Det vil imidlertid sjelden være økonomisk rasjonelt som et enkeltstående tiltak.

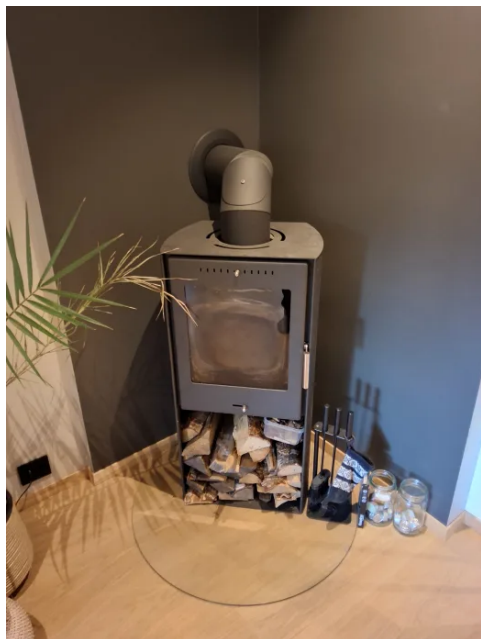
Vedovn med glassdør i stue.

Selger informerer om at dersom kjøkkenventilatoren benyttes når det fyres i ovnen så må vindu må åpnes for å sørge for tilstrekkelig trekk.

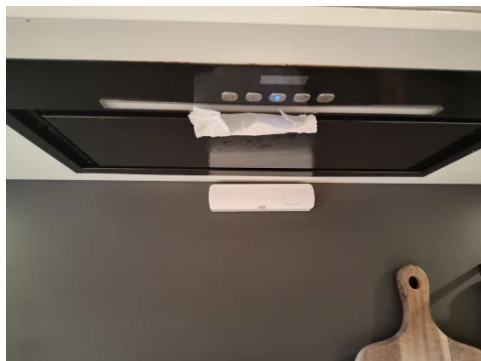
Avtrekkseffekten er testet med papir.

Kjøkkenventilatoren er testet med papir og det registreres sug i kanalen.

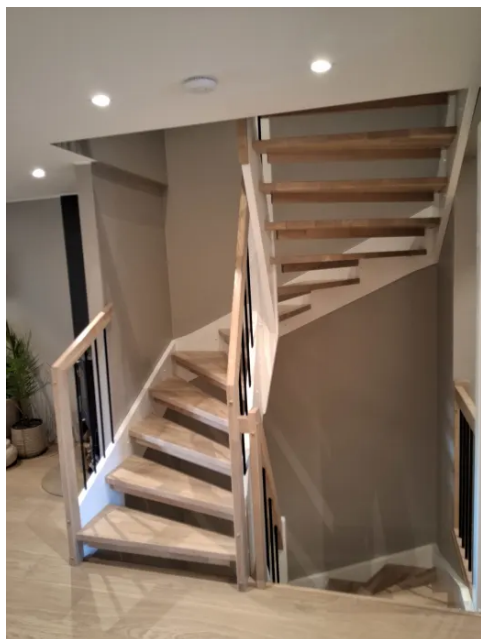
Trappen mangler håndløper langs veggen som er et krav iht dagens forskrift.

Åpen tretrapp mellom etasjene.

Det anbefales å etablere håndløper på veggen for bedre sikkerhet.

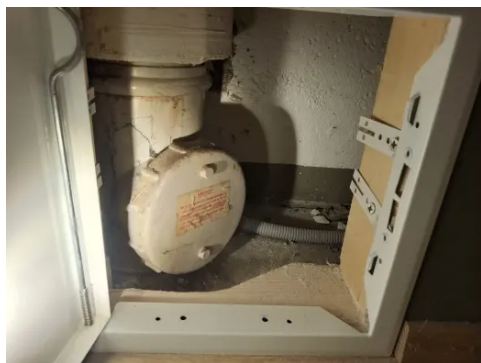
Stakeluke og avløpsrør fra byggeår.

Mindre deler av avløpsanlegget er fra byggeåret (det registreres avløpsrør og stakeluke av eldre årgang bak inspeksjonsluke på soverom i kjeller), og har nådd en alder som tilsier at skader / lekkasjer kan oppstå. Det ble ikke registrert behov for tiltak, men med tanke på alder kan skader plutselig oppstå på avløpsrør av eldre årgang.

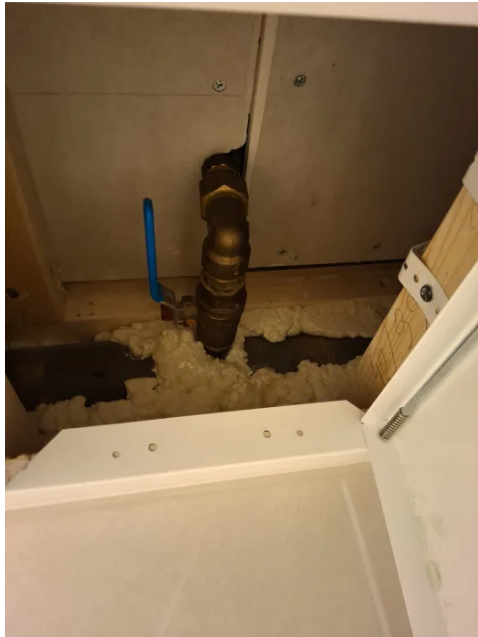
Hovedstoppekran er plassert i himling over badekar.

Mindre deler av vannrørene er fra byggeåret (hovedvannrør som går gjennom boenheten), og har nådd en alder som tilsier at skader / lekkasjer kan oppstå. Det ble ikke registrert behov for tiltak, men med tanke på alder kan skader plutselig oppstå på vannrør av eldre årgang.

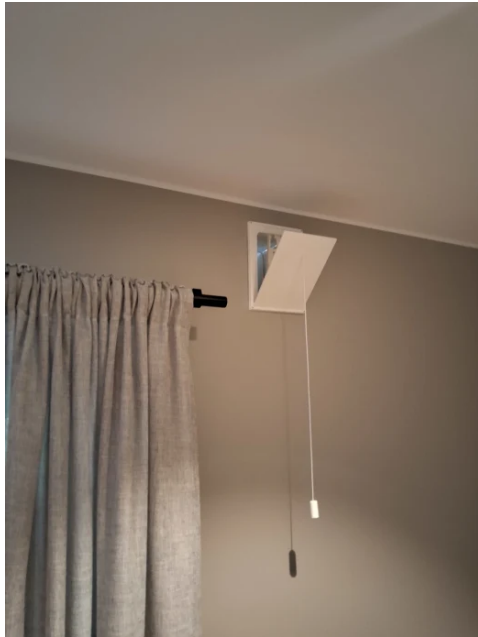
Klaffventil på yttervegg.

Naturlig ventilasjon i boligen. Det er ukjent om ventilasjon/tilluft er tilstrekkelig. Ventilering ved åpning av vinduer bør påregnes.

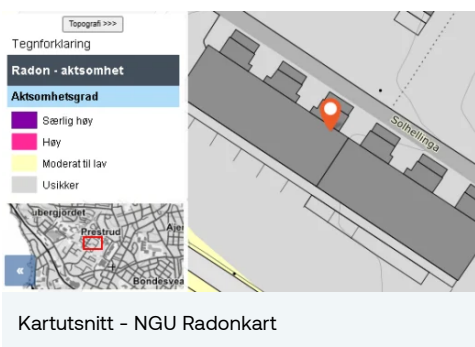
Det er ikke foretatt radonmåling i boligen og verdiene er derfor ukjent.

Boligen ligger i ett område med usikker aktsomhetsgrad. Informasjon er innhentet fra NGU radonkart.

For å kartlegge de faktiske forholdene bør det gjennomføres radonmåling.
