# Tilstandsrapport

Boligbygg med flere boenheter

Festningsgata 52, 4614 KRISTIANSAND S

Befaringsdato: 03.02.2026

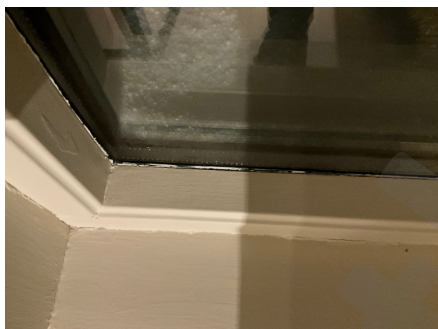
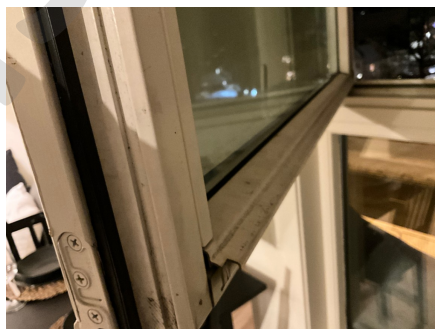
### TG 2 Vinduer

- Karmene i vinduer er slitte og det er sprekker i trevirket.
- Tilstandsgrad 2 gis når bygningsdelen har vesentlige avvik. Bygningsdelen skal enten ha feil utførelse, en skade eller symptomer på skade, sterk slitasje eller nedsatt funksjon. Graden gis når bygningsdelen trenger vedlikehold eller tiltak i nær fremtid. Graden skal også brukes når delen er gammel og det er grunn til å varsle om faren for skader på grunn av alderen, eller når det er grunn til å overvåke delen spesielt på grunn av fare for større skader eller følgeskader.

Vinduer av eldre dato er mer utsatt for vanninntrenging og kald trekk. Fare for punktering da isolerglass har oppnådd hele sin levetid.

- Det må påregnes noe vedlikehold og at enkelte vinduer må skiftes ut.

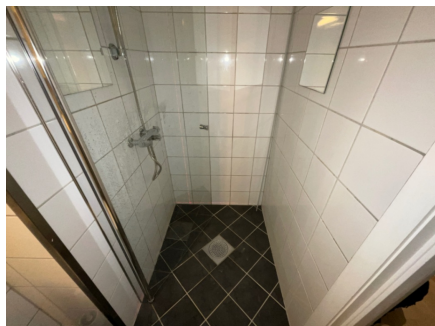
## 🔧 TG 2 Overflater vegger og himling

- Det er påvist at flisfuger har riss/sprekker.
- Det er påvist sprekker i fliser.
- Det er vindu/dør med ikke fuktbestandige materialer i våtsonen (ved vask, dusj, badekar, osv.), løsningen eller byggematerialet er uegnet.
- Fuktsvelling i bunnen av karmene på døren tilsier at det ved normalt bruk blir vått utenfor dusjsonen.
- Det er ved hulltaking påvist tegn til fuktskader i overflatene i dusjsonen.

- Slike riss/sprekker kan indikere bakenforliggende fuktskader, og konstruksjonen bør observeres jevnlig for å vurdere utvikling.
- Dersom det ikke gjøres tiltak, kan dette medføre oppfukting, oppsvelling og forringelse av materialer over tid og fuktskader på tilstøtende konstruksjoner.

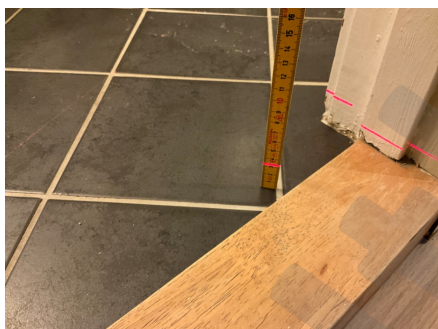
Fuktskader på karmen.

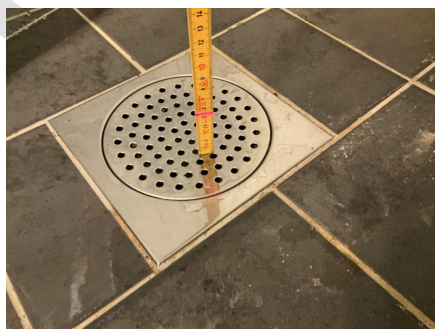
Det er flislagt gulv med elektriske varmekabler. Det er ca 20 mm. høydeforskjell fra flis ved dør til slukrist.

- Det er påvist at høydeforskjell fra topp slukrist til gulv/synlig topp membran ved dørterskel er mindre enn 25 mm.

- Til tross for avviket i fall/høydeforskjell til sluk, vil gulvet fortsatt kunne lede vann mot sluket, men med redusert effektivitet. Dette kan potensielt øke risikoen for vannansamling i enkelte områder av badet.

Lite fall mot sluken.

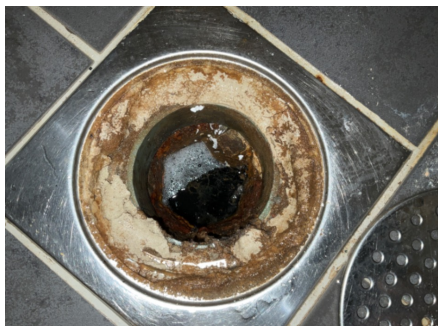
- Det er ikke synlig membran.
- Det er påvist mangelfull/feil utførelse rundt rørgjennomføringer e.l. som gir fare for fukt i konstruksjonen i våtsone.
- Membran kan ikke konstateres (ikke synlig og det foreligger heller ikke dokumentasjon).
- Mer enn halvparten av forventet brukstid er passert på slukløsningen.

På bakgrunn av fukt i veggene mot gangen og det som da sannsynligvis er utettheter er det satt tilstandsgrad 3.

Ufagmessig slukforlenger uten tilstrekkelig membranløsning.

- Badet/våtrommet må utbedres for å oppnå tilfredsstillende tettesjikt/membranløsning.
- Uten membran/tettesjikt er det høy risiko for at vann trenger gjennom konstruksjonene og kan medføre fuktskader.
- Løsningen/utførelsen rundt rørgjennomføringer gir fare for fukt inn i konstruksjoner.

**Kostnadsestimat: 100 000 - 200 000**
