# Tilstandsrapport

Boligbygg med flere boenheter

Festningsgata 52, 4614 KRISTIANSAND  
S

Befaringsdato: 03.02.2026

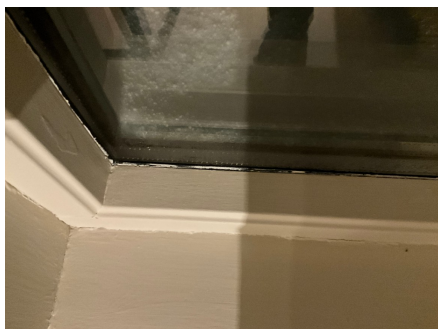
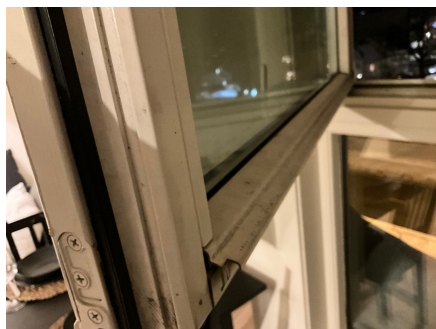
- Karmene i vinduer er slitte og det er sprekker i trevirket.
- Tilstandsgrad 2 gis når bygningsdelen har vesentlige avvik. Bygningsdelen skal enten ha feil utførelse, en skade eller symptomer på skade, sterk slitasje eller nedsatt funksjon. Graden gis når bygningsdelen trenger vedlikehold eller tiltak i nær fremtid. Graden skal også brukes når delen er gammel og det er grunn til å varsle om faren for skader på grunn av alderen, eller når det er grunn til å overvåke delen spesielt på grunn av fare for større skader eller følgeskader.

Vinduer av eldre dato er mer utsatt for vanninntrenging og kald trekk. Fare for punktering da isolerglass har oppnådd hele sin levetid.

- Det må påregnes noe vedlikehold og at enkelte vinduer må skiftes ut.

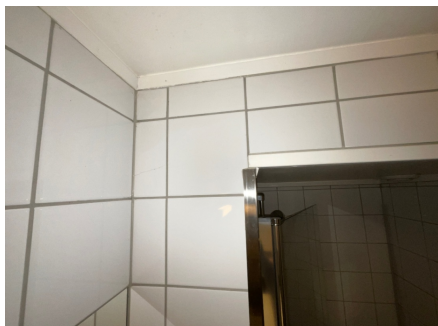
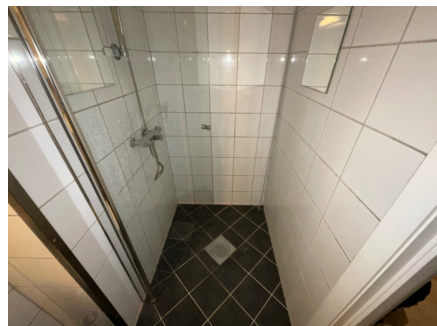
- Det er påvist at flisfuger har riss/sprekker.
- Det er påvist sprekker i fliser.
- Det er vindu/dør med ikke fuktbestandige materialer i våtsonen (ved vask, dusj, badekar, osv.), løsningen eller byggematerialet er uegnet.
- Fuktsvelling i bunnen av karmene på døren tilsier at det ved normalt bruk blir vått utenfor dusjsonen.
- Det er ved hulltaking påvist tegn til fuktskader i overflatene i dusjsonen.

- Slike riss/sprekker kan indikere bakenforliggende fuktskader, og konstruksjonen bør observeres jevnlig for å vurdere utvikling.
- Dersom det ikke gjøres tiltak, kan dette medføre oppfukting, oppsvelling og forringelse av materialer over tid og fuktskader på tilstøtende konstruksjoner.

Manglende utbedring av registrerte avvik vil gjøre at skader kan utvikles i bakenforliggende konstruksjoner.

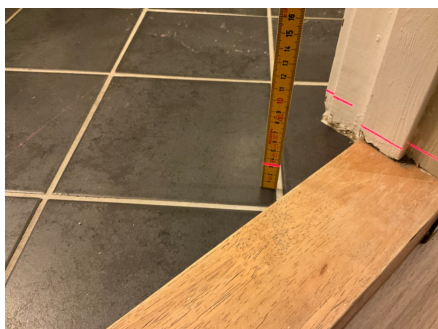
Fuktskader på karmen.

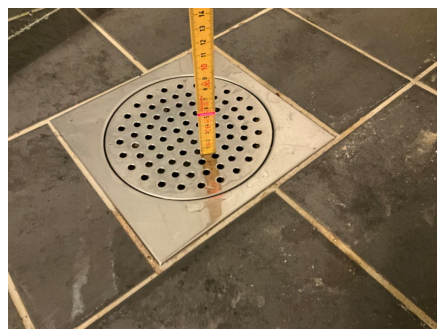
Det er flislagt gulv med elektriske varmekabler. Det er ca 20 mm. høydeforskjell fra flis ved dør til slukrist.

- Det er påvist at høydeforskjell fra topp slukrist til gulv/synlig topp membran ved dørterskel er mindre enn 25 mm.

- Til tross for avviket i fall/høydeforskjell til sluk, vil gulvet fortsatt kunne lede vann mot sluket, men med redusert effektivitet. Dette kan potensielt øke risikoen for vannansamling i enkelte områder av badet.

Lite fall mot sluken.

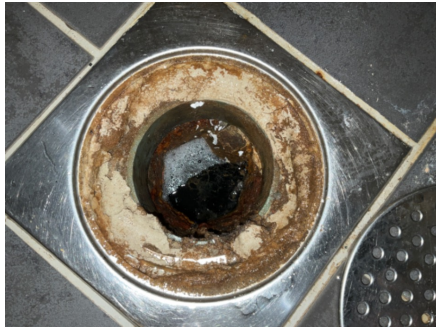
- Det er ikke synlig membran.
- Det er påvist mangelfull/feil utførelse rundt rørgjennomføringer e.l. som gir fare for fukt i konstruksjonen i våtsone.
- Membran kan ikke konstateres (ikke synlig og det foreligger heller ikke dokumentasjon).
- Mer enn halvparten av forventet brukstid er passert på slukløsningen.

På bakgrunn av fukt i veggene mot gangen og det som da sannsynligvis er utettheter er det satt tilstandsgrad 3.

Ufagmessig slukforlenger uten tilstrekkelig membranløsning.

- Badet/våtrommet må utbedres for å oppnå tilfredsstillende tettesjikt/membranløsning.
- Uten membran/tettesjikt er det høy risiko for at vann trenger gjennom konstruksjonene og kan medføre fuktskader.
- Løsningen/utførelsen rundt rørgjennomføringer gir fare for fukt inn i konstruksjoner.

Tett dusjkabinett med direkte tilkoblet avløpet, samt jevnlig rens av sluk vil kunne forlenge badets levetid.

**Kostnadsestimat: 100 000 - 200 000**

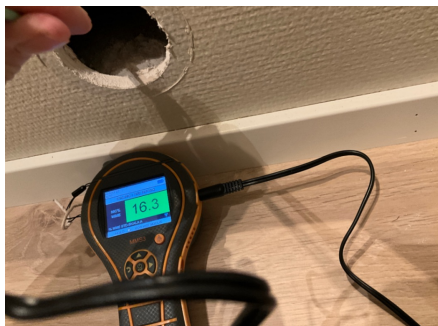
Hulltaking er foretatt og det er påvist avvik i hulltakingen. Hulltaking er foretatt i gangen i våtsone for dusjen. Fuktkvotemåling (vekt%) i konstruksjonen ble målt til 16.

- Hulltaking er foretatt og det er påvist avvik i konstruksjonen.
- Det er registrert symptom på fuktskader.

16,3 vektprosent.

- Dersom tiltaket ikke utføres er det fare for ytterligere skadeutvikling.

**Kostnadsestimat: 20 000 - 100 000**

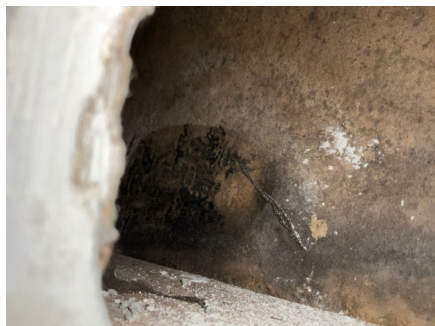
Det er registrert muggvekst i veggen mellom bad og gangen/stue.

Muggvekst på overflatene.

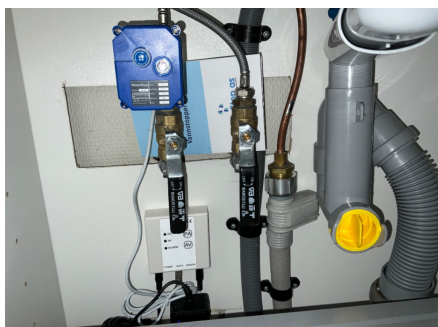
- Mer enn halvparten av forventet brukstid er passert på innvendige vannledninger.

- Tidspunkt for utskiftning av vannledninger nærmer seg.
- I forbindelse med oppgradering av våtrom vil det være naturlig med utskiftning av rør.
