# Tilstandsrapport

📍 Møllerstuvegen 4, 2380 BRUMUNDDAL

# gnr. 683, bnr. 87

Befaringsdato: 10.06.2025

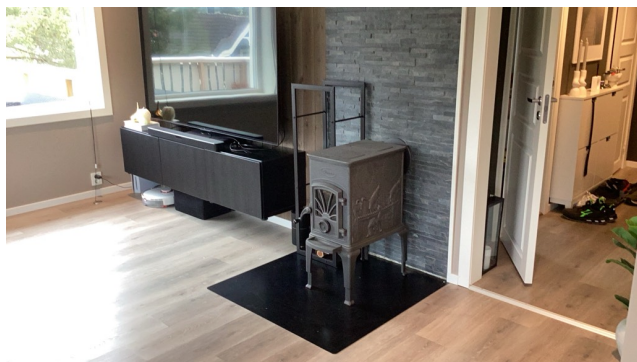
Vedovn i stue. Murt teglpipe, ett løp med luftekanal.

- Det er avvik:  
Eldre piper vil ofte ha forvitningskader.

Bør påregne rehabilitering av pipe, med nytt røykrør, sotluke og overganger, pga. alder.  
Risiko for brann og pipebrann.  
Sjekkes ytterligere.

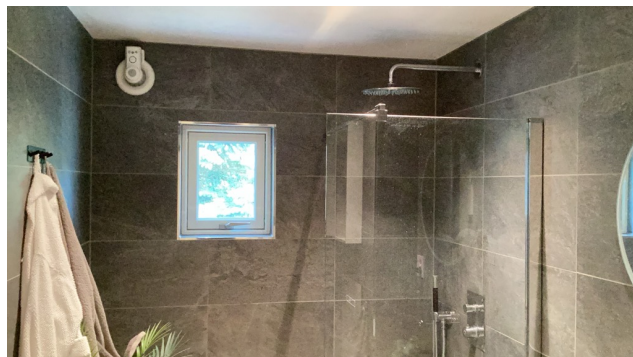
- Det er vindu/dør med ikke fuktbestandige materialer i våtsonen (ved vask, dusj, badekar, osv.), løsningen eller byggematerialet er uegnet.

Åpningsvindu ikke vanntett.

- Uegnede materialer må fuktbeskyttes/utskiftes.

Vindu er ikke fuktsikkert og kan få fuktskader hvis det blir utsatt for fukt og vann og må da byttes.  
Sjekkes ytterligere.

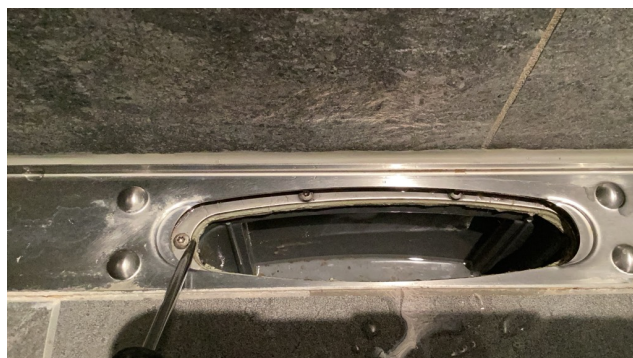
Det er slukrenne ved vegg i dusjsonen og smøremembran med ukjent utførelse. Synlig membran i sluk.

Ukjent utførelse/udokumentert utførelse på membran er TG 2.

Dokumentasjon som viser korrekt utførelse bør innhentes.  
Ved feil utførelse er det risiko for fuktskader.  
Sjekkes ytterligere.

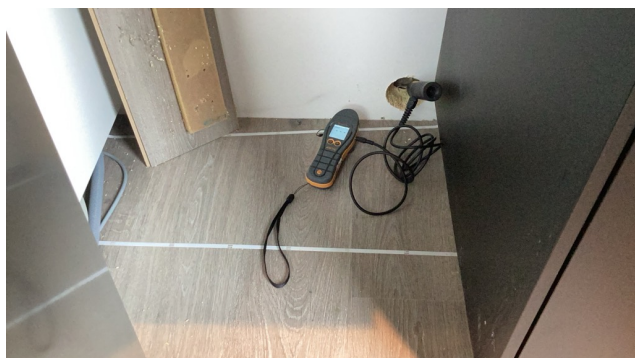
Hulltaking er foretatt uten å påvise unormale forhold. Hulltaking er foretatt bak oppvaskmaskin i vegg bak dusjen.

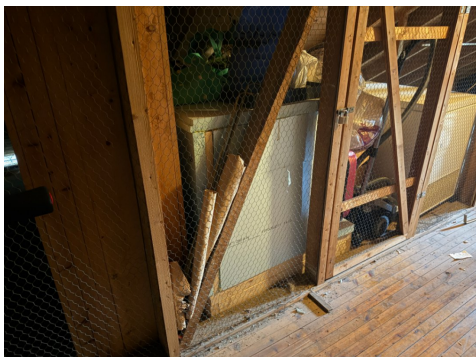
Innbygget vvb på loft
