# Tilstandsrapport

Fritidsbolig

Flendammen 27, 2485 RENDALEN

Befaringsdato: 24.06.2025

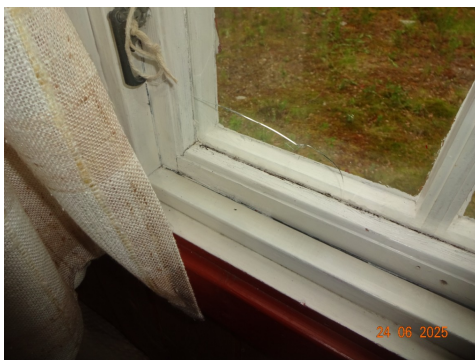
## Vurdering av avvik:

- Det er påvist at enkelte vinduer er vanskelig å åpne/lukke.
- Det er påvist andre avvik:

Det er påvist sprekke i vindusglass på ett soverom.

- Det må foretas tiltak for å lukke avviket.
- Vinduer må justeres.

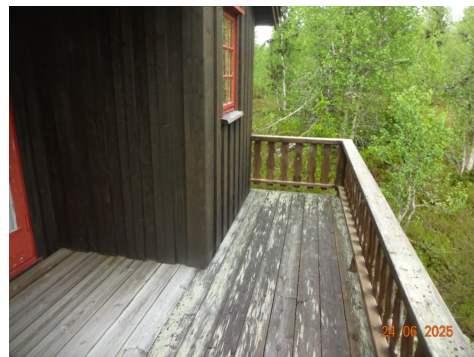
Behov for vedlikehold av terrasse.

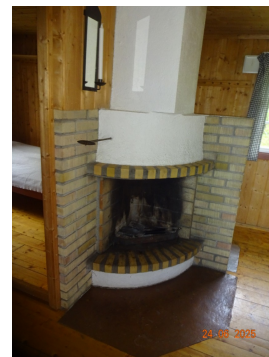
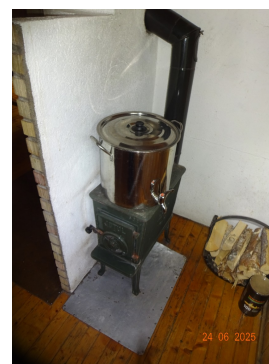
## Vurdering av avvik:

- Avstanden mellom ildstedet og brennbart materiale er for liten.
- Det er påvist andre avvik:

Det er påvist riss/sprekk i ildstein i åpen peis.

Noe oppsprekking i murpuss ved røykerør til vedovn.

Riss i murpuss til brannmur.

- Større avstand til brennbart materiale må lages.
- Det må foretas tiltak for å lukke avviket.

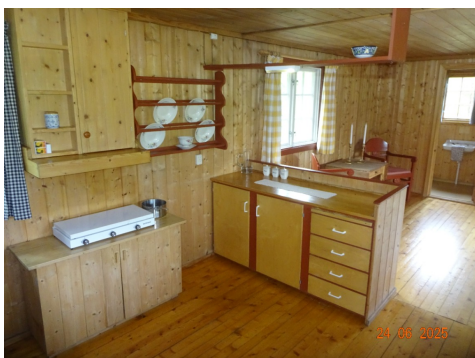
#### Vurdering av avvik:

- Det er påvist andre avvik:
- Eldre innredning.

Det er ikke behov for utbedringstiltak.

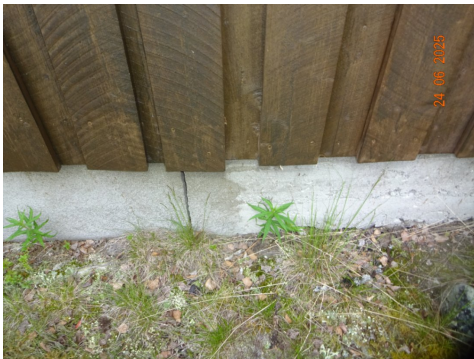
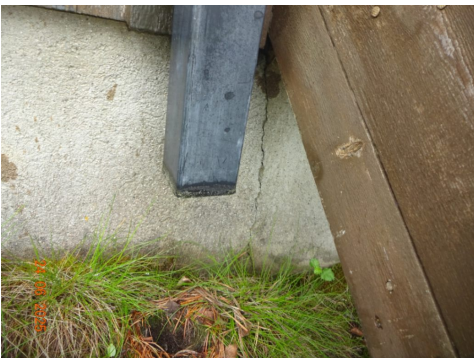
### Vurdering av avvik:

- Det er påvist andre avvik:  
Ikke etablert frostsikring i grunnen. Normalt med noe tele som vil påvirke fundamentene og bjelkelag. Dette gir utslag i skjevheter i konstruksjonen. Skjevheter er beskrevet under frittstående dekker.  
Det er påvist riss/sprekker i grunnmur.  
Svertesopp i himling over terrasse.

- Det må foretas tiltak for å lukke avviket.
