Flendammen 27, 2485 RENDALEN

**Sjarmerende hytte fra 1973 med  
dels skjermet beliggenhet i  
naturlige omgivelser. Ikke innlagt  
vann og strøm. Uthus/utedo**

# Tilstandsrapport

## FRITIDSBOLIG

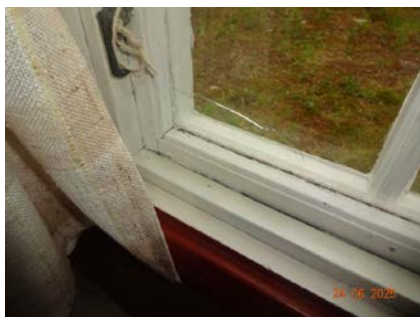
- Det er påvist at enkelte vinduer er vanskelig å åpne/lukke.
- Det er påvist andre avvik:

Det er påvist sprekk i vindusglass på ett soverom.

- Det må foretas tiltak for å lukke avviket.
- Vinduer må justeres.

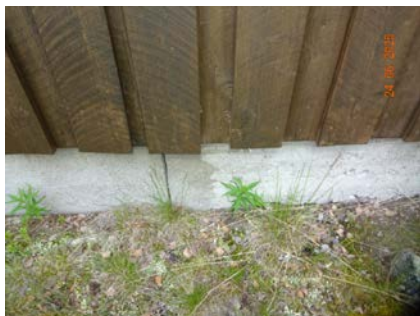
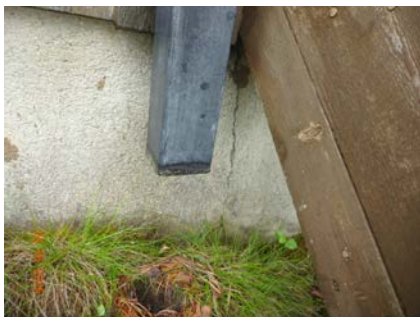
Ikke etablert frostsikring i grunnen. Normalt med noe tele som vil påvirke fundamentene og bjelkelag. Dette gir utslag i skjevheter i konstruksjonen. Skjevheter er beskrevet under frittstående dekker.  
Det er påvist riss/sprekker i grunnmur.  
Svertesopp i himling over terrasse.

- Det må foretas tiltak for å lukke avviket.

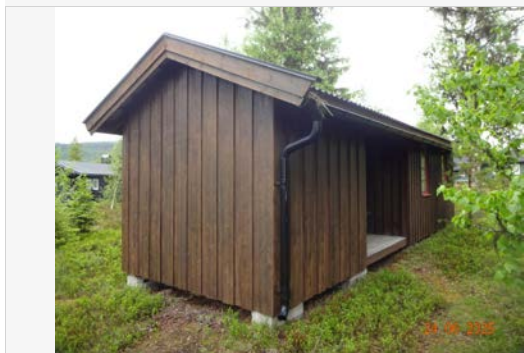
### Uthus

Panel ligger stedvis for nærme terreng, fare for fuktopptrekk og forvittringer.

Det er påvist råteskader i panelender.

Sprekker i vindusglass.
