# Tilstandsrapport

Hølandsveien 1356, 1960 LØKEN

# gnr. 49, bnr. 7

Rapportdato: 06.08.2024

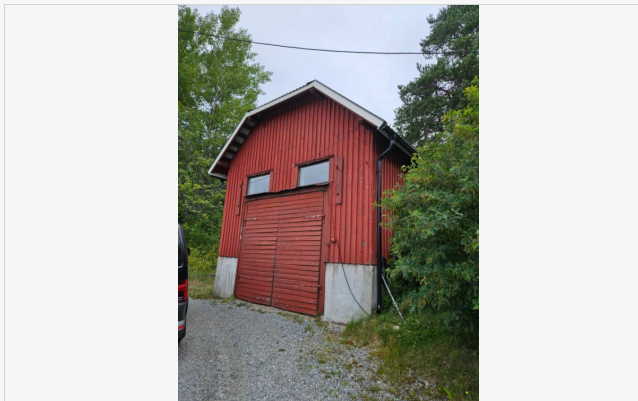
## Garasje

Det må påregnes omfattende vedlikehold på bygget. Det er registrert skjevheter og skader på ringmur og gulv. Alt av utvendig kledning må byttes, inkludert dører vinduer og porter. Gulv og ringmur må utbedres.
