# Tilstandsrapport

Andre småhus m/3 boliger el fl

Birivegen 72 A, 2836 BIRI

Befaringsdato: 07.04.2025

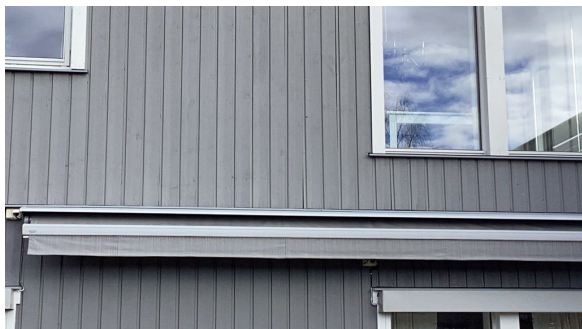
Enkelte panelbord er sprukne nederst.

Behov for vedlikehold og utbedringer.

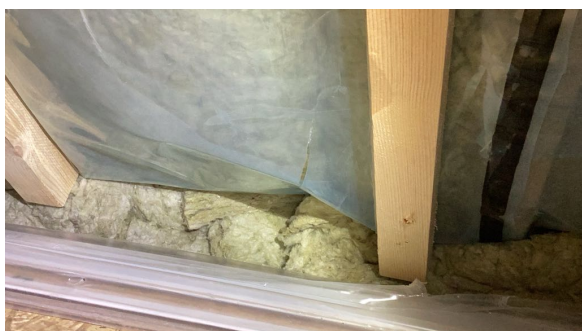
Takkonstruksjonen er i hovedsak lukket og inspeksjonsmuligheten er derfor begrenset. Skrå, isolerte takflater defineres som risikokonstruksjon på grunn av erfaringsmessig høy skadefrekvens. Utett plast ble registrert, dette er et avvik som gir risiko for skade i konstruksjonen. Tilstandsgrad gitt pga. nevnte forhold.

Utett plast registrert.

Behov for vedlikehold og utbedringer. Jeg anbefaler ytterligere undersøkelser.

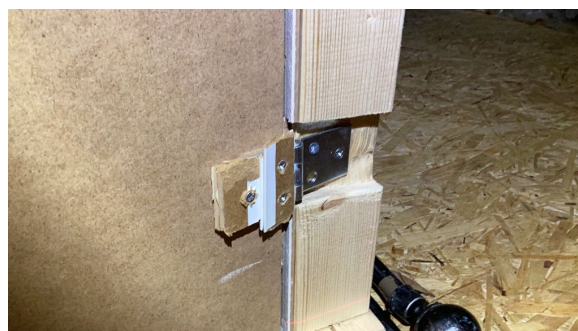
Ufagmessig utførelse på hengslen av loftsluke.

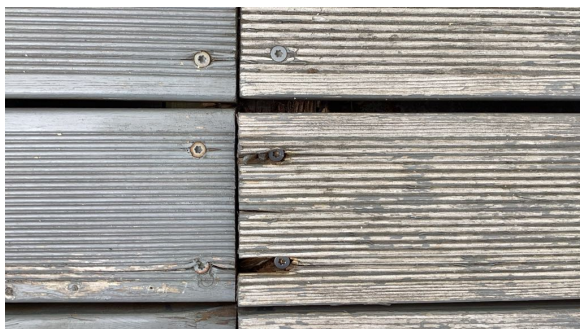
Råteskadet trevirke på terrasse blir skiftet før salg.

Behov for vedlikehold og utbedring.

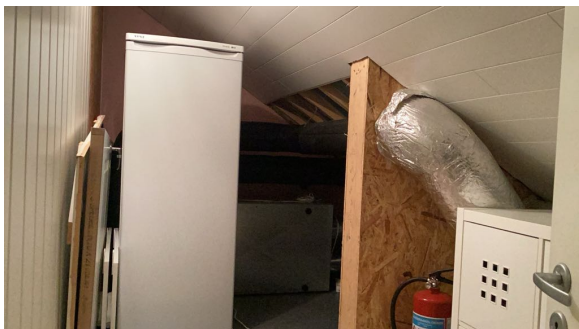
Gjenstående arbeid på bod/teknisk rom.

Behov for vedlikehold og utbedringer. Gjenstående arbeid bør ferdigstilles.

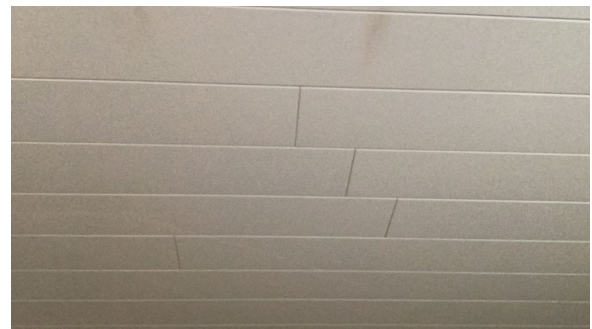
Ufagmessig utførelse på deler av arbeid.

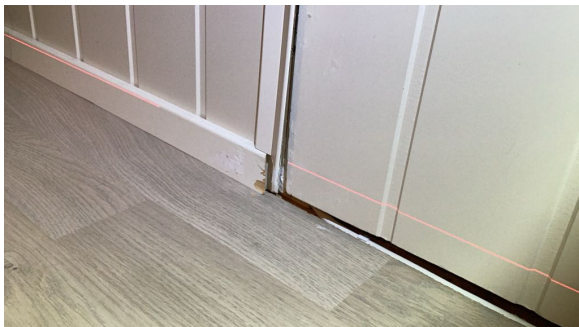
Ufagmessig utførelse på deler av arbeid.

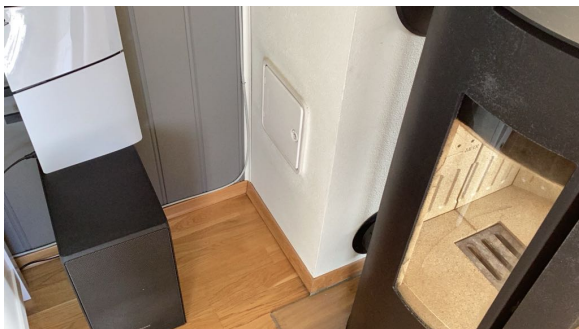
Feieluke i stue.

- Det anbefales å montere ildfast plate under luker på pipe.

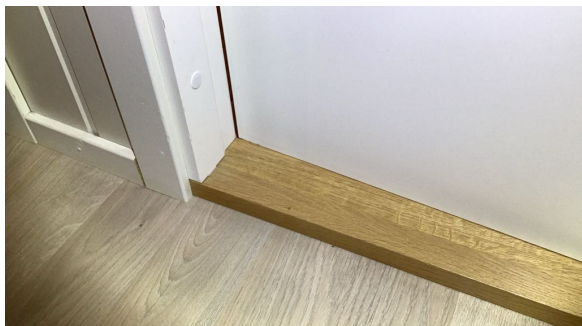
Dørblad til bod/teknisk rom tar i terskel.

- Det bør foretas tiltak på enkelte dører.

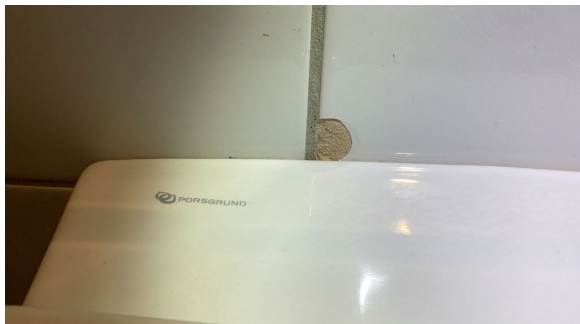
Avskalling på flis registrert på dokasse.

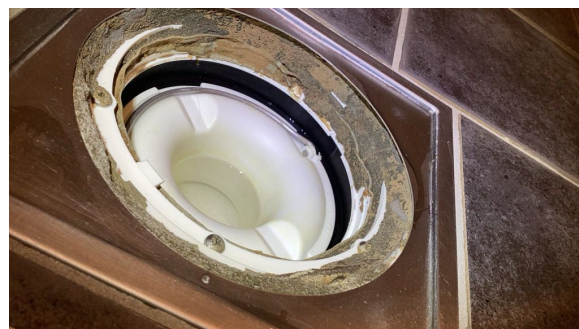
Deler av klemring er tildekket, dette er ikke en anbefalt løsning.

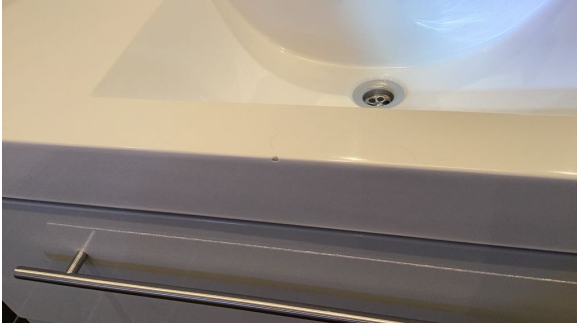
Lite sår på innredning.

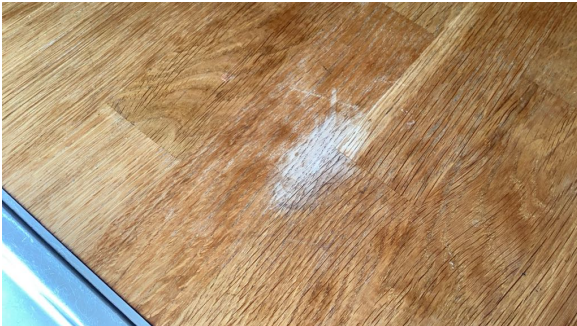
Misfarget flekk på benkeplate.

Behov for vedlikehold.

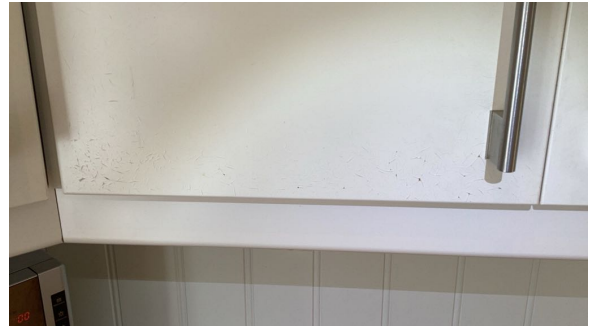
Malingflass og riper på enkelte skapdører.

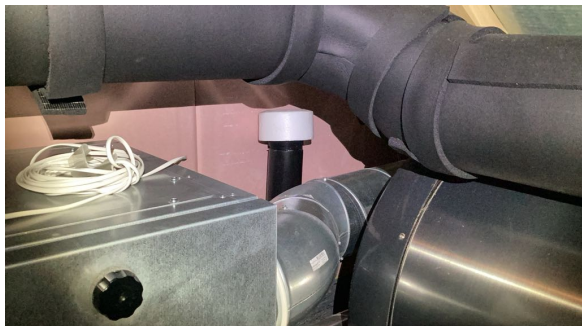
Litt kloakklukt på bod/teknisk rom.

Behov for vedlikehold og utbedringer.

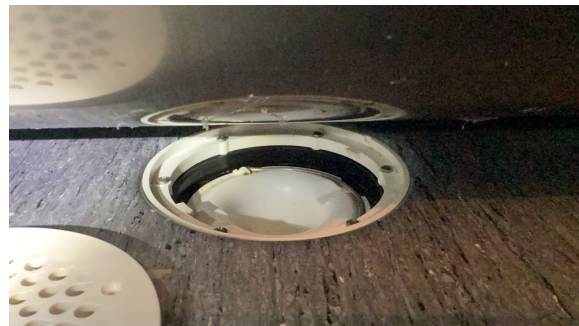
Belegg på bod/teknisk rom er ikke ført tilstrekkelig under klemring i sluk.

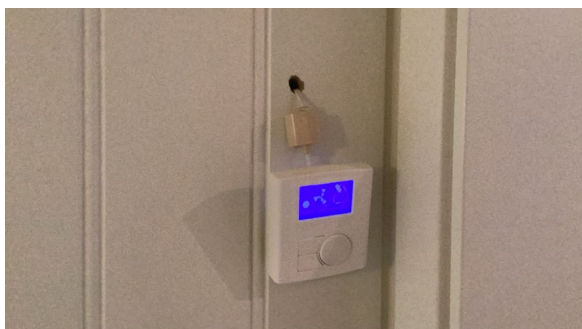
Ufagmessig utførelse på innfesting av bryterpanel.

Behov for vedlikehold.

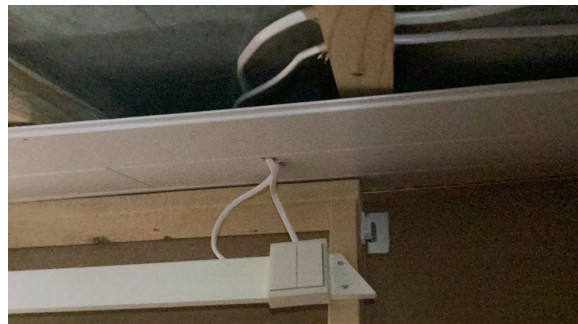
Noe ufagmessig utførelse på ledninger på kneloft, det er ikke brukt trekkerør med tanke på gjennomføringer i treverk.
