Salg  
Eivind Engens veg 8  
2319 Hamar

#### Boligens tekniske tilstand:

Dato: 07/11/2024

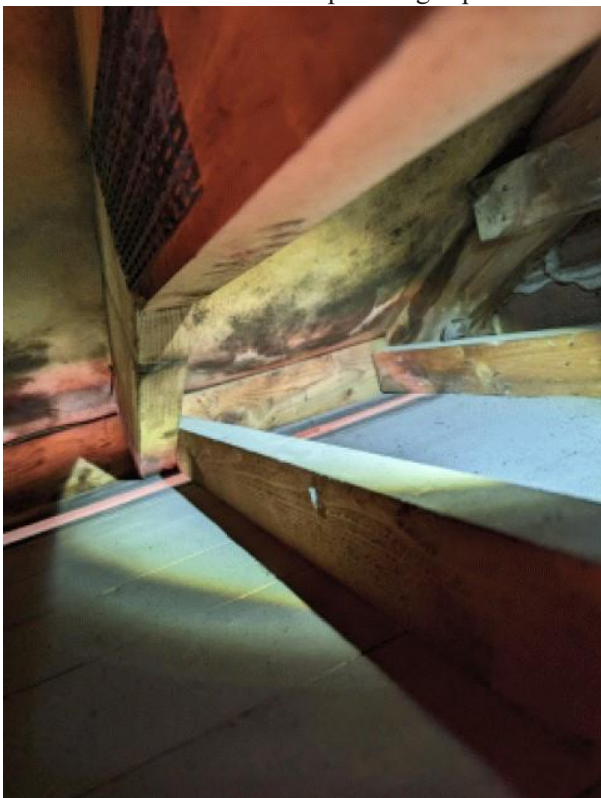
Det er påvist lekkasjer, fuktskjolder, kondens og lignende ved piper, overganger, i bjelker eller takluker.

Det ble registrert noe svartsopp og saltutslag på suplater og tidligere fukt på taksperrer og suplater, sett i fra loftsluke.

Det ble fuktkontrollert i taksperrer og suplater fra loftsluke, uten å registrere for høye fuktverdier.

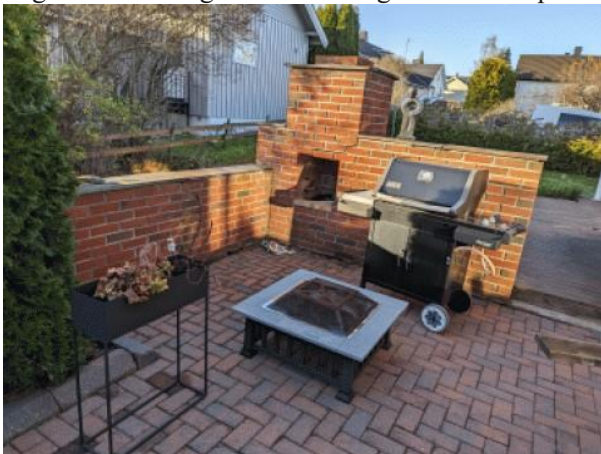
#### TG 2 6.1 Terrasser, balkonger, trapper o.l.

**Merknader:** Utegrill i tegl har noen sprekker etter tele/frostsprenkning.

Ingen anmerkninger utover vanlig vedlikehold på befaringdagen.

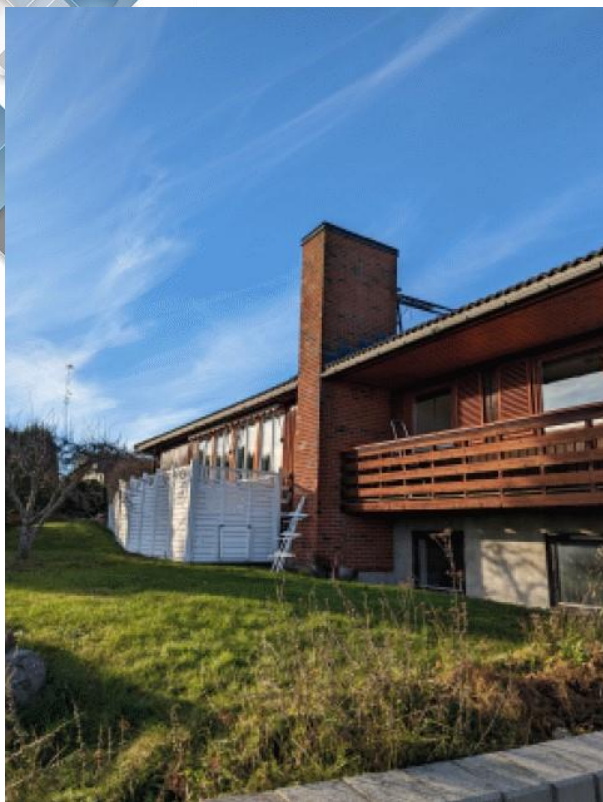
### TG 3 7.1 Piper og ildsteder

Fyringsforbud: Pipe må rehabiliteres før den kan brukes, p.g.a. krakelering i røykrør.

**Merknader:** Pipe kan ikke brukes før den er rehabilitert, d.v.s. at innvendig røykrør må skiftes ut.

Årsak er at innvendig røykrør har krakelert.

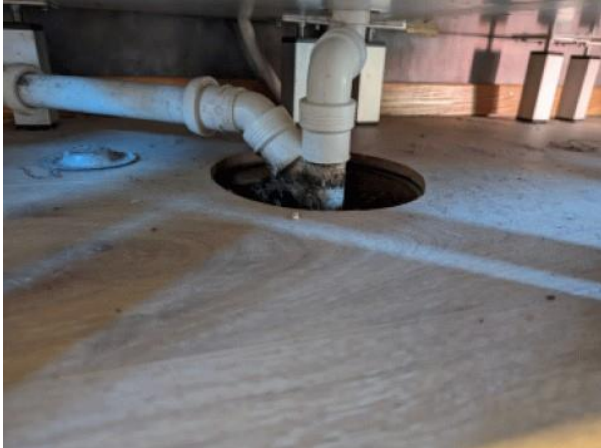
Grovkjøkkenen med egen utgang. innredning med profilerte fronter, laminat benkeplate, oppvaskkum, 2-greps blandebatteri, vaskemaskin med avløp til sluk i gulv under oppvaskkum og tørketrommel.

**Merknader:** Kjøkkenet fremstår i bra stand, og som forventet i forhold til alder og bruksslitasje.
