Salg
Eivind Engens veg 8
2319 Hamar

Boligens tekniske tilstand:

Dato: 04/12/2024

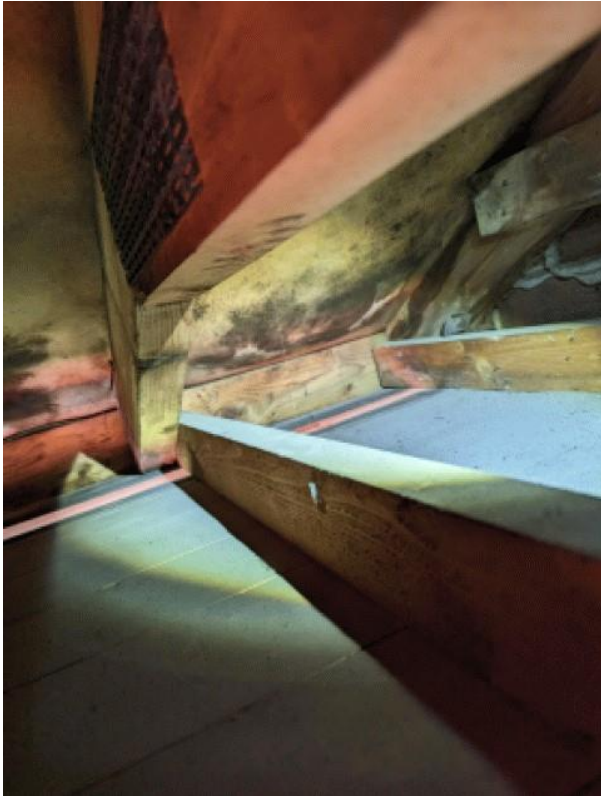
TG 2 5.1 Innvendig Loft

Det ble påvist tidligere lekkasjer og fukt på taksperrer og suplater, sett i fra loftsluken.

Det ble registrert noe svartsopp og saltutslag på suplater.

Det ble fuktkontrollert i taksperrer og suplater fra loftsluke, uten å registrere for høye fuktverdier.

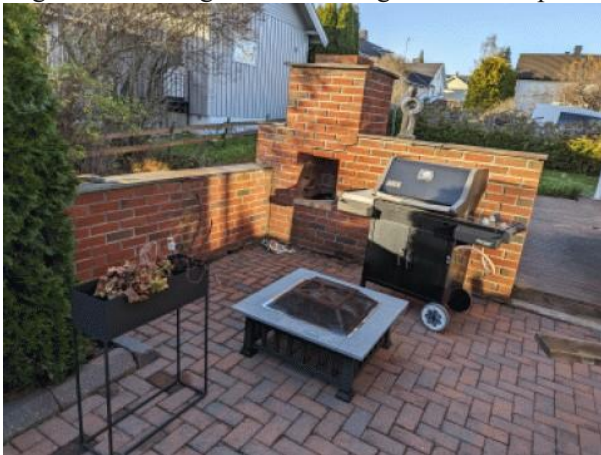
TG 2 6.1 Terrasser, balkonger, trapper o.l.

Merknader: Utegrill i tegl har noen sprekker etter tele/frostsprengning.

Ingen anmerkninger utover vanlig vedlikehold på befaringsdagen.
