# Fageråsen 989 D

## 2420 TRYSIL

### Tilstandsrapport

### Eierskifte

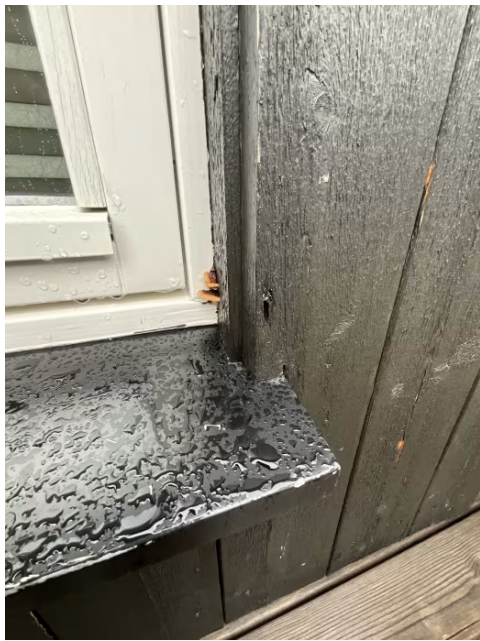
Det er påvist avvik ved omramming. Liten/ingen avstand mellom trepanel og beslag, fare for fuktopptrekk. Det registreres glippe mellom vindu og omramming, sopp fjernes og lokal utbedring anbefales.

Etablere avstand mellom vannbrett og omramming for å unngå fuktopptrekk.

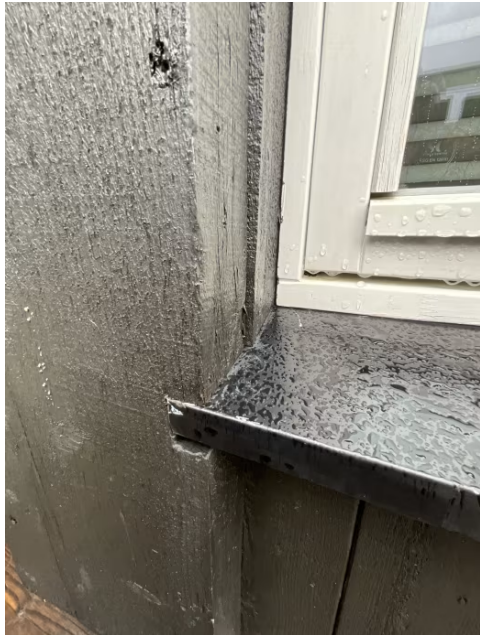
Det er påvist avvik ved omramming. Liten/ingen avstand mellom trepanel og beslag, fare for fuktopptrekk.

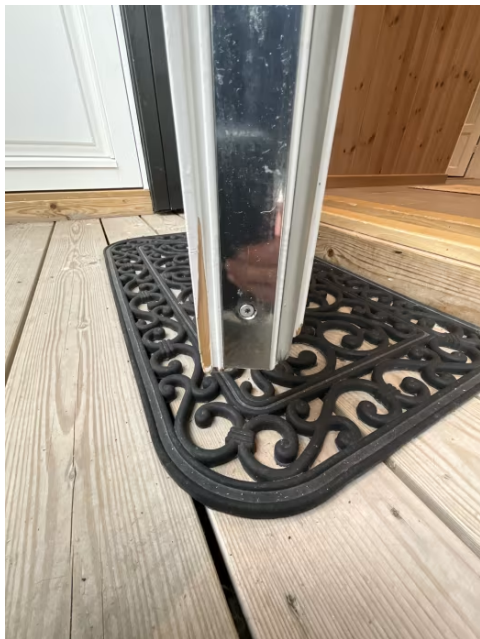
Viser mindre skade ved ytterdør.

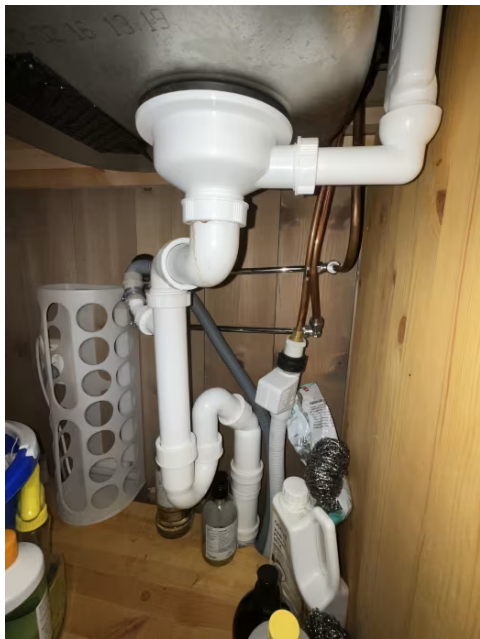
Viser vann og avløpsinstallasjoner under kum.

Det anbefales å etablere mekanisk avtrekk. Det presiseres at det bør avklares med sameiet/borettslaget om muligheten for dette.

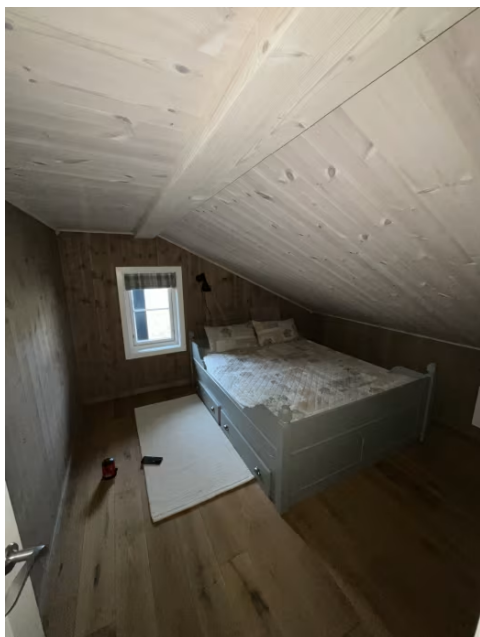
Viser innredet soverom uten godkjent rømningsvei.

Er det avvik på krav til rømning, dagslysforhold eller takhøyde? Ja

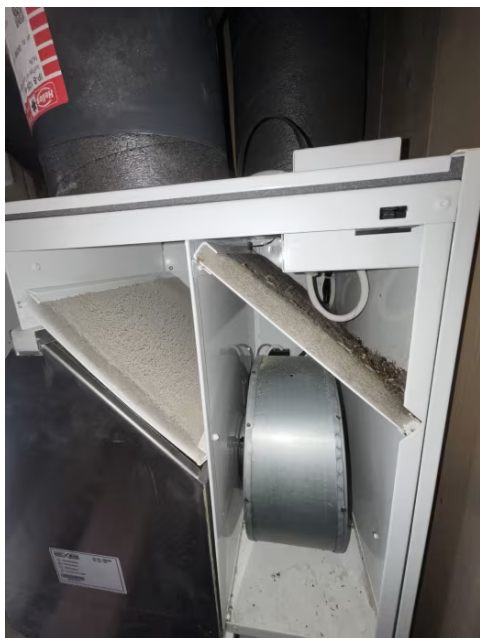
Filter er tilsmusset og bør skiftes. Service på ventilasjonsanlegget anbefales.

Filter er tilsmusset og bør skiftes.

For å sikre et godt inneklima bør anlegg og kanaler rengjøres jevnlig. Filter bør byttes to ganger i året. Ventilasjonsaggregatet bør rengjøres en gang i året, og storrengjøringen av selve ventilasjonsanlegg- og kanaler bør ha en intervall på hvert fjerde år.

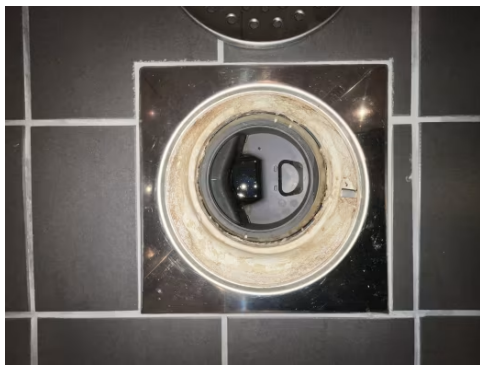
Viser sluk i dusjonen.

Ytterligere undersøkelser vedrørende oppbygging av sluk. Klemring og slukmansjett er ikke kontrollerbart.

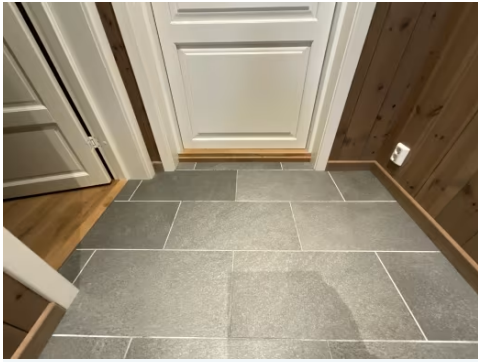
Det ble stedvis registrert slitasje ved fuger og «bom» ved gulvfliser i gang.

Mindre sprekker i skjøter ved gulv registreres.

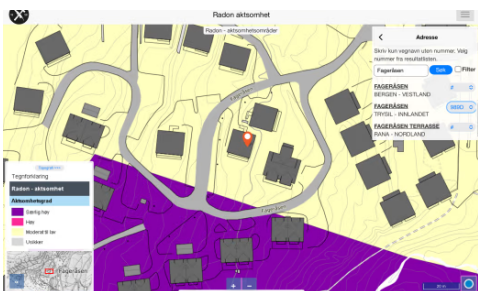
Det er ikke foretatt radonmålinger. Eiendommen ligger i et område med moderat til lav radonaktivitet i flg. radonkart. Det bør gjennomføres radonmålinger. Anbefaler ytterligere undersøkelser.

Ved kartsider fra NGU er det angitt at eiendommen ligger i område med moderat til lav radonaktivitet.

Dokumentasjon på bruk av radonsperre og målinger må fremlegges.
