# Tilstandsrapport

📍 Trondheimsvegen - Kløfta 20, 2040 KLØFTA

# gnr. 29, bnr. 331

Befaringsdato: 22.10.2024

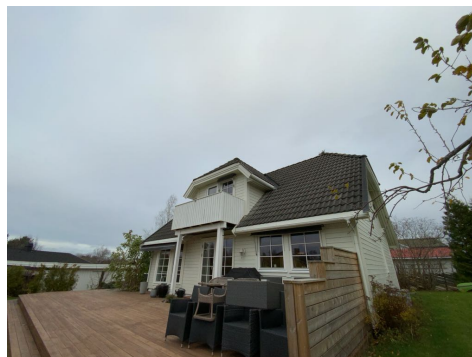
Besiktigelse av taktekke.

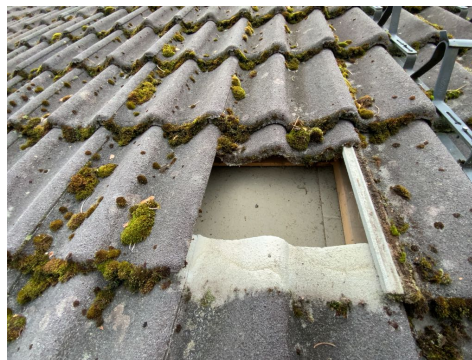
Kontroll av undertak.

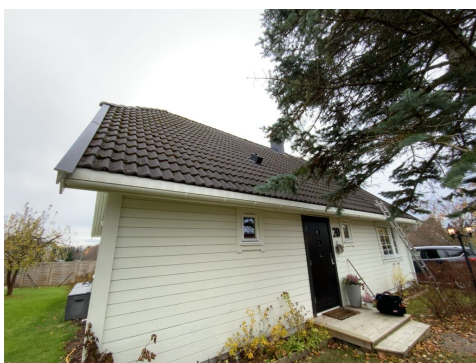
Taktekking anses å ha sin tiltenkte funksjon uten negative avvik utfra alder tatt i betraktning. Kommende lokale utskiftninger av stein er påregnelig på sikt. Taktekke ble inispisert fra bakkenivå samt stige og er i hovedsak vurdert opp mot alder og gjenværende forventet levetid.

- Mer enn halvparten av forventet brukstid er passert på taktekingen.
- Mer enn halvparten av forventet brukstid er passert på undertak.

Besiktigelse av taktekke.

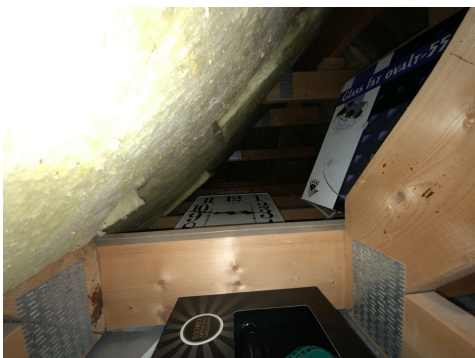
Takstoler/sperrer fra byggeår med undertak av trefiberplater. Takkonstruksjon og loft vurderes og ha normal forventet kvalitet og slitasje i forhold til alder og utførelsesmetode. Ingen påviste eller synlige fuktindikasjon på befaringsdagen, men kommende lokale utbedringer kan ikke utelukkes på sikt. Vepsebol o.l må evt. fjernes og tiltak mot skadedyr bør alltid vurderes på eldre takkonstruksjoner. Etterisolering av loft fra dette årstall er et anbefalt tiltak. Luftlekkasjer og utette overganger generelt er normalt å forventet med konstruksjon fra dette byggeår der kommende behov for utbedrende tiltak tilfaller ny eier.

Generell besiktigelse. Begrenset tilkomst grunnet lav høyde.

- Lufting/ventilering må forbedres.

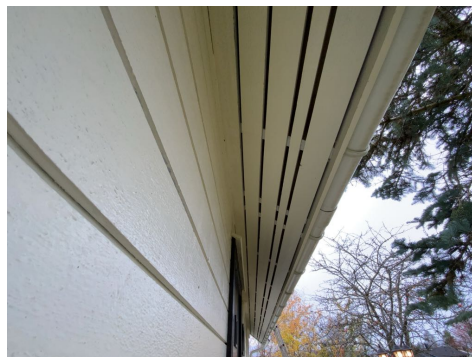
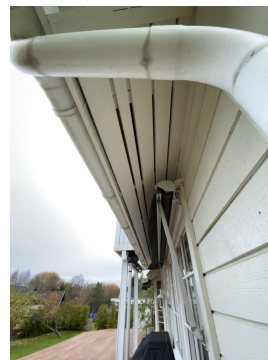
Synlige luftespalter i gesimskasse.

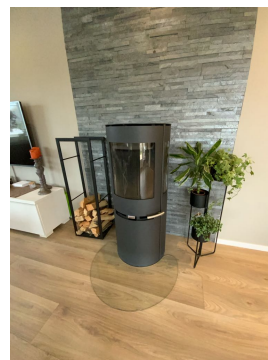
Peisovn stue fra 2022 med pipeløp fra byggeår. Pipeløp er formelt ikke vurdert og det forutsettes at de branntekniske krav er kontrollert og godkjent av det stedlige brann og feievesen. Ildsted ble ikke funksjonstestet av undertegnende men det ble ikke opplyst om negative avvik på befaringsdagen.

Besiktigelse av ildsted.

- Tidspunkt for piperehabilitering nærmer seg.

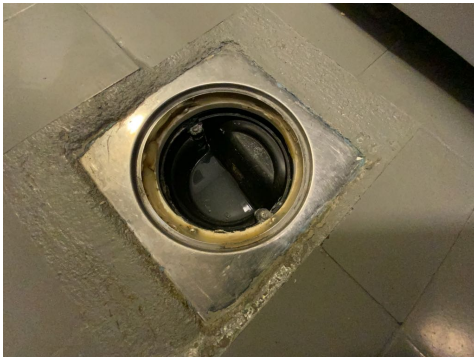
Eldre vaskerom fra opprinnelig før 1997. Ingen dokumentasjon på vaskerommets oppføring foreligger. Gjenværende forventet levetid ansees som utgått det kommende oppussing av våtrommet i sin helhet med nytt sluk, nytt belegg/membran, innredning og overflater m.m på kort sikt er påregnelig. Direkte vannbelastning på gulv bør unngås der det er manglende tetthet på overganger generelt der vannbelastning på gulv kan medføre skader i tilstøtende konstruksjoner. Sluk fra byggeår der levetid ansees som utgått. Vaskerom med fliser på gulv og malte flater på vegg. Utslagsvask og opplegg til vaskemaskin. Tg 3 er satt grunnet at vaskerom er fra opprinnelig før 1997 og regler fra ny avhendingslov 2022 med synlige avvik på de tekniske utførelser. Vaskerom er dog fungerende for dagligdags bruk iht. eiers opplysninger.

Kontroll av sluk.

- Våtrommet må totalrenoveres. Alle forhold med tettesjikt, våtsone, sluk m.m. må dokumenteres.

Kostnadsestimat: 100 000 - 300 000

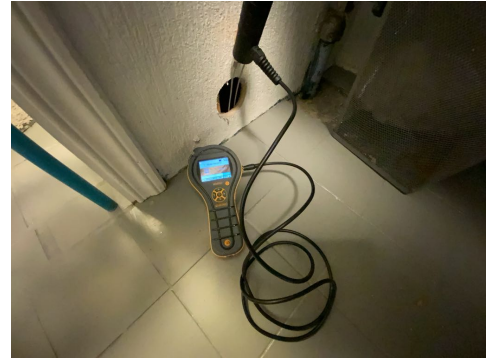
Hulltaking er foretatt uten å påvise unormale forhold. Hulltaking er foretatt ved/i Vaskerom. Fuktkvotemåling (vekt%) i konstruksjonen ble målt til 0.

Utført hulltaking.

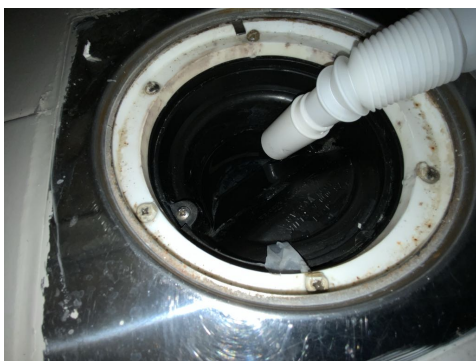
- Det er påvist avvik i fallforhold til sluk i forhold til krav i forskrift på byggetidspunktet.

Kontroll av sluk.

Det oppfordres til fortsatt bruk av dusjkabinett. Direkte vannbelastning på gulv bør unngås. Ved kommende behov for utbedringer av sluk og membran er oppussing av badet i sin helhet å forvente. Ved fortsatt bruk av dusjkabinett ansees dette som en anbefalt løsning med hyppig rens av sluk.

**Kostnadsestimat: Over 300 000**

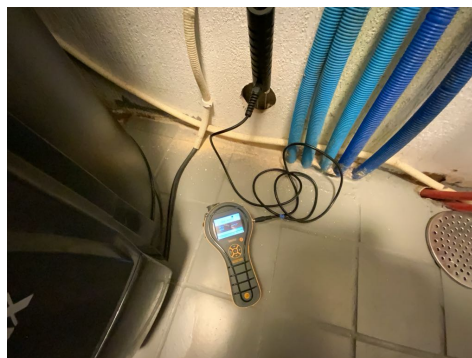
Hulltaking er foretatt uten å påvise unormale forhold. Hulltaking er foretatt ved/i Vaskerom. Fuktvotemåling (vekt%) i konstruksjonen ble målt til 0.

Utført hulltaking.

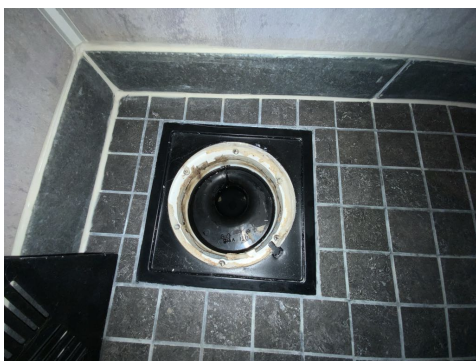
Badet har plastsluk. Badet har smøremembran med dokumentert utførelse. Synlig mansjett med tilfredsstillende klemt tettefunksjon.

Kontroll av sluk.

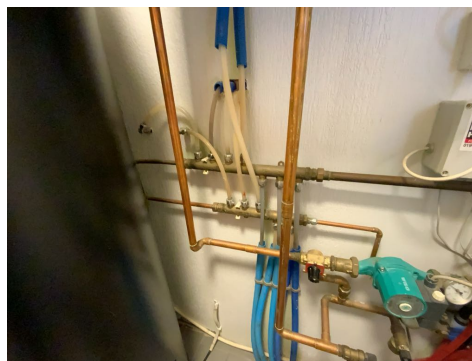
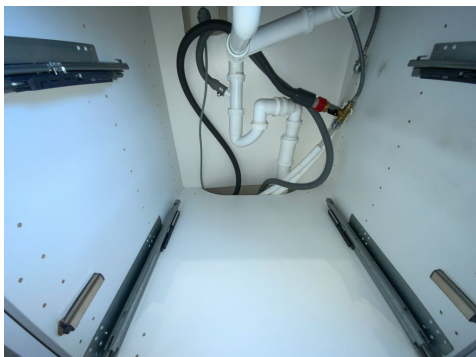
Vannrør fra byggeår. Materialtype på synlige deler er av pex og kobber. Fordelerstokk plassert på bod, rom med sluk. Alder er normalt i seg selv en vurderingskriterie hva angår slitasjegrad. Ingen negative avvik observert på befaringsdagen foruten endetetting på varerør i benkeskap på kjøkken bør utbedres.

Besiktigelse av røropplegg.

- I forbindelse med oppgradering av våtrom vil det være naturlig med utskifting av rør.
- Det er ikke behov for utbedringstiltak siden anlegget fungerer i dag, men ut ifra alder kan skader plutselig oppstå på eldre anlegg.

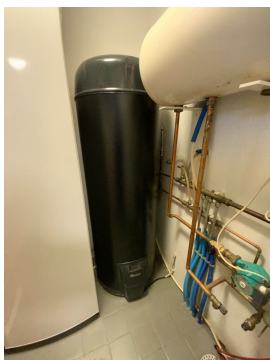
Smart varmtvannsbereder ca. 300 L fra 2023 plassert på bod. Rom med sluk for lekkasjevann. Normalt vil fabrikkår indikere tilstanden og samtidig forventet levetid ut fra en gjennomsnittsbetraktning.

Besiktigelse av bereder.

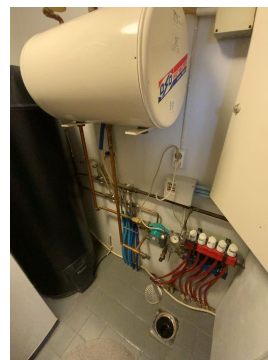
Besiktigelse av røropplegg.

- Overvåk tilstanden jevnlig. For å få tilstandsgrad 0 eller 1 må anlegget skiftes ut, men tidspunktet for når dette er nødvendig er vanskelig å si noe om. Ved renovering, påse at anlegget dokumenteres av fagperson.
