Trondheimsvegen - Kløfta 20, 2040 KLØFTA

**KLØFTA - Familievennlig enebolig  
med attraktiv beliggenhet -  
Oppgradert - Kort vei til skole/bhg  
- Garasje - Hage**

# Tilstandsrapport

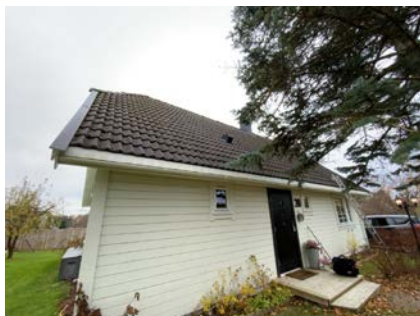
Takteking anses å ha sin tiltenkte funksjon uten negative avvik utfra alder tatt i betraktning. Kommende lokale utskiftninger av stein er påregnelig på sikt. Taktekke ble inspisert fra bakkenivå samt stige og er i hovedsak vurdert opp mot alder og gjenværende forventet levetid.

- Mer enn halvparten av forventet brukstid er passert på taktekingen.
- Mer enn halvparten av forventet brukstid er passert på undertak.

Besiktigelse av taktekke.

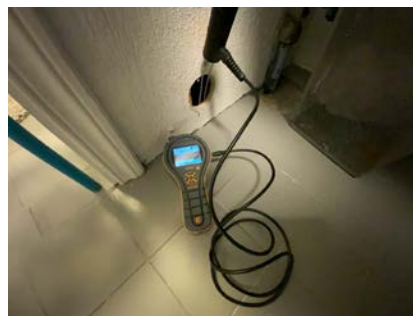
Hulltaking er foretatt uten å påvise unormale forhold. Hulltaking er foretatt ved/i Vaskerom. Fuktkvotemåling (vekt%) i konstruksjonen ble målt til 0.

Utført hulltaking.

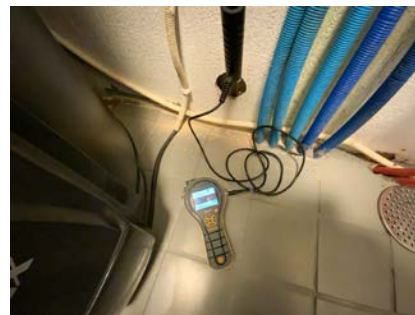
Hulltaking er foretatt uten å påvise unormale forhold. Hulltaking er foretatt ved/i Vaskerom. Fuktkvotemåling (vekt%) i konstruksjonen ble målt til 0.

Utført hulltaking.

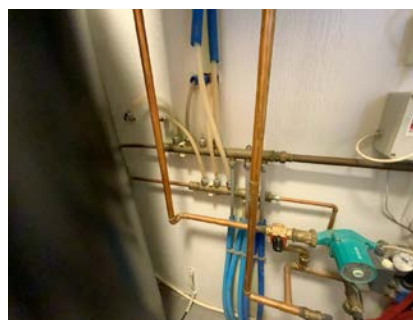
Vannrør fra byggeår. Materialtype på synlige deler er av pex og kobber. Fordelerstokk plassert på bod, rom med sluk. Alder er normalt i seg selv en vurderingskriterie hva angår slitasjegrad. Ingen negative avvik observert på befaringsdagen foruten endetetting på varerør i benkeskap på kjøkken bør utbedres.

Besiktigelse av røropplegg.

- I forbindelse med oppgradering av våtrom vil det være naturlig med utskiftning av rør.
- Det er ikke behov for utbedringstiltak siden anlegget fungerer i dag, men ut ifra alder kan skader plutselig oppstå på eldre anlegg.
