Tilstandsrapport

Enebolig

Mørkveien 171, 1816 SKIPTVET

Befaringsdato: 06.01.2026

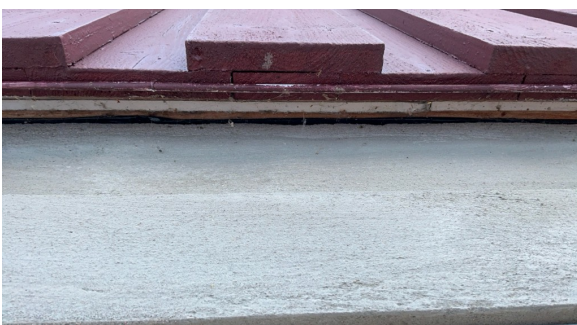
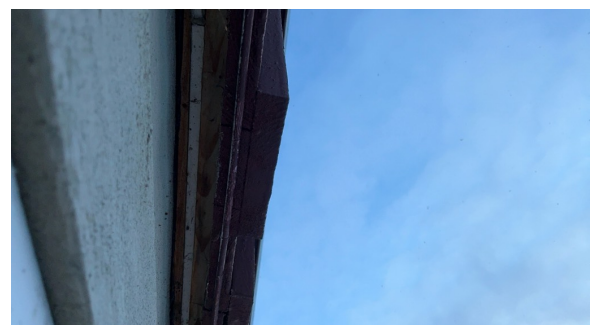
Vurdering av avvik:

- Det bør foretas tiltak for å bedre lufting av kledningen.

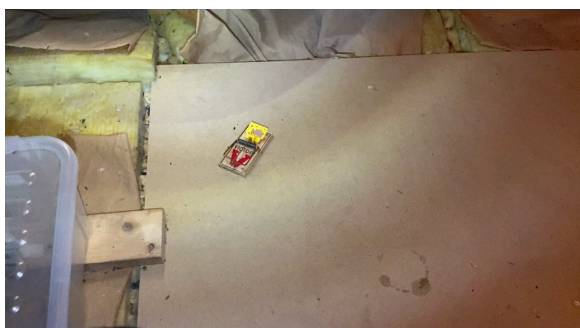
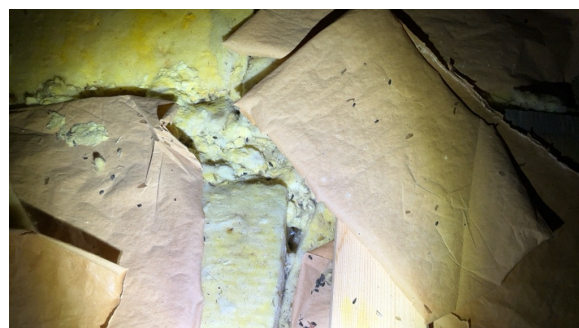
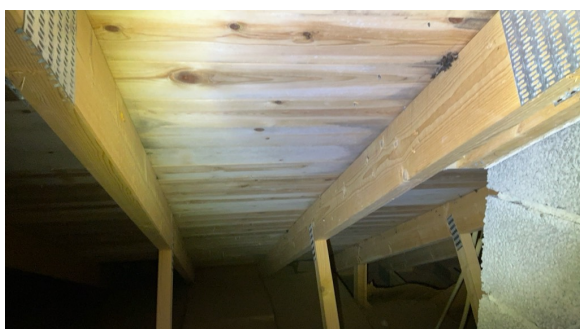
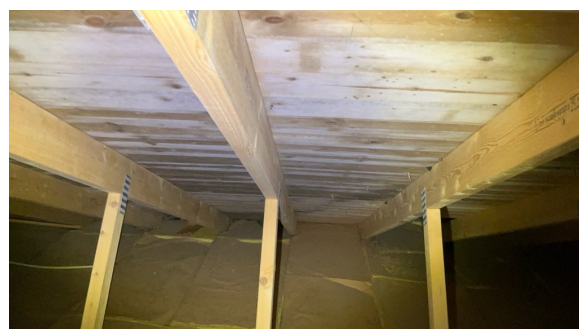
TG 2 Takkonstruksjon/Loft

Vurdering av avvik:

Tett alt opp til loftet slik at det ikke stiger varm luft opp - gjennomføringer, loftsluke, spotlights og avluftning.

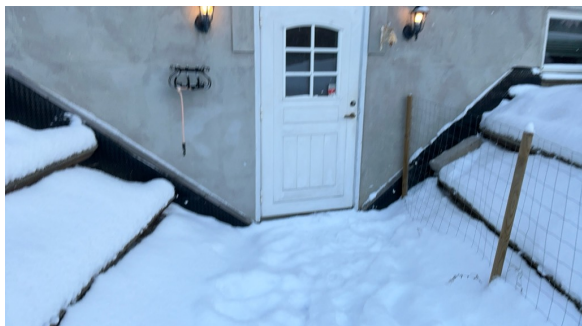
Dør mangler beslag under terskel.

- Det må foretas lokal utbedring.

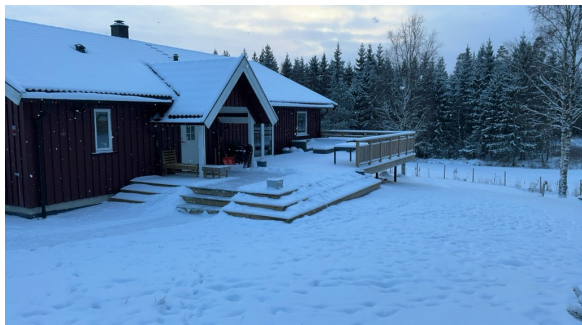
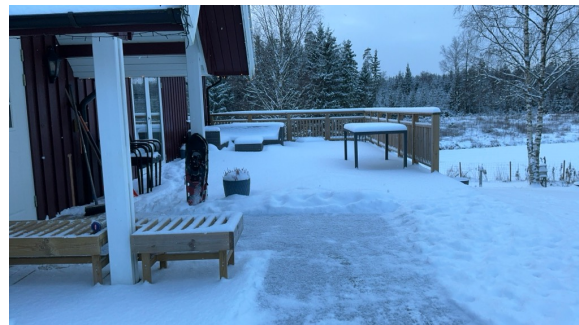
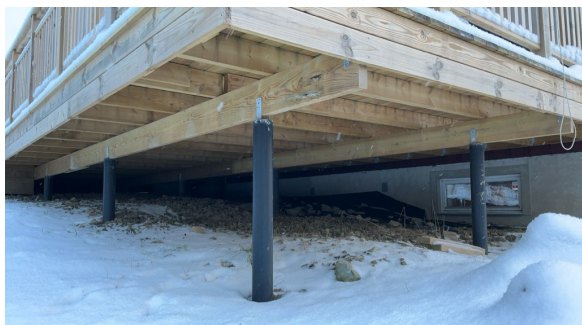
TG IU Balkonger, terrasser og rom under balkonger

Vurdering av avvik:

- Det bør foretas nærmere undersøkelser av balkong/terrasser når den er snøfri.

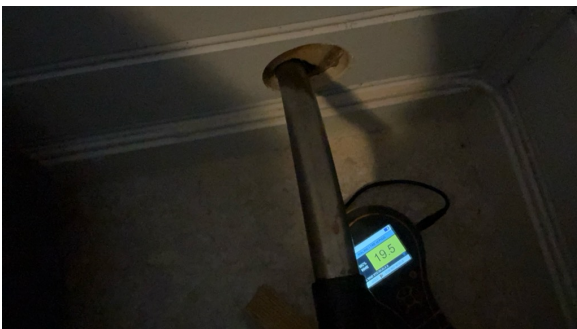
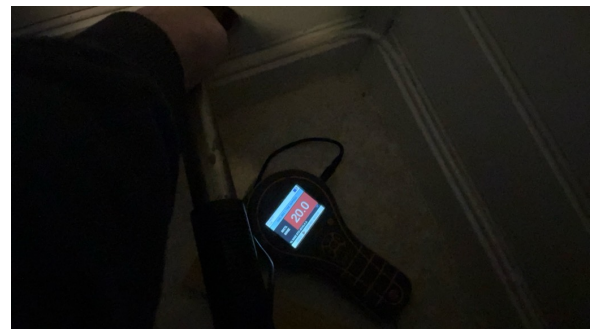
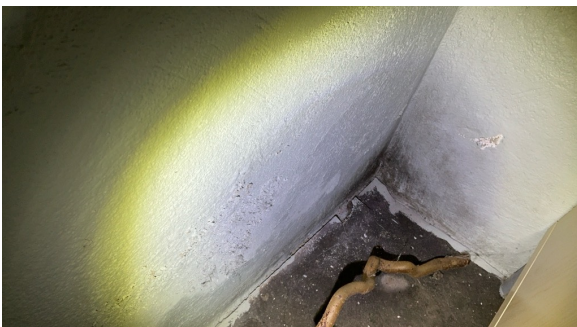
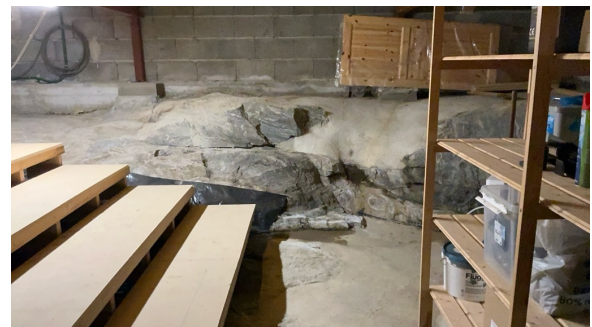
TG 3 Rom Under Terreng

- Det er gjennom hulltaking påvist høyt fuktnivå inne i trekonstruksjonen i hulltakingen, men ikke påvist fuktskader i dette området. Høy luftfuktighet kan over tid føre til muggvekst eller sverting av materialer. Samtidig kan materialer og konstruksjoner bli ødelagt.
- Det er påvist indikasjoner på noe fuktgjennomtrenging inn i kjellermur.
- Det er påvist synlig fuktighet på mur/gulv i kjeller.

- Det må foretas tiltak for å redusere/begrense fuktgjennomtrenging inn i kjeller.
- Det påviste fuktnivå gir grunn til å overvåke konstruksjonen jevnlig for å se utvikling over tid, og eventuelt foreta tiltak for å unngå fuktskader.

Kostnadsestimat: 20 000 - 100 000

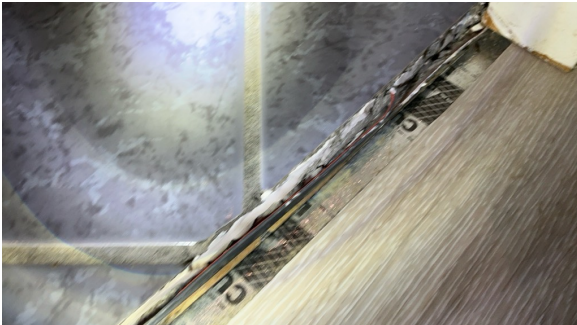
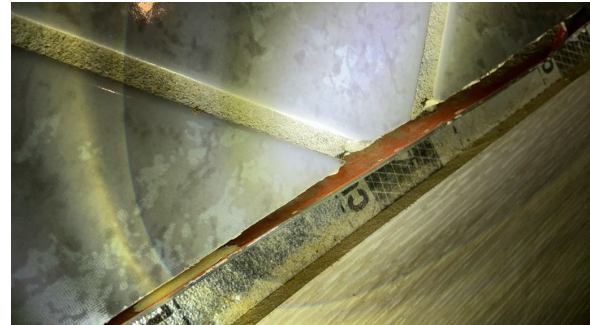
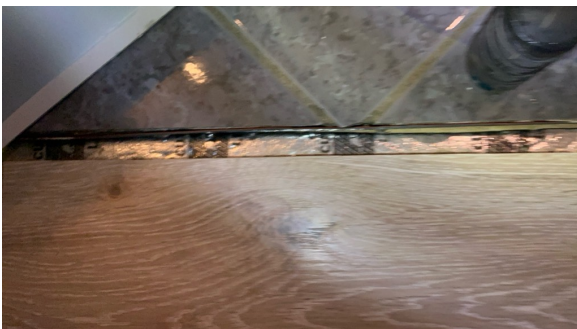
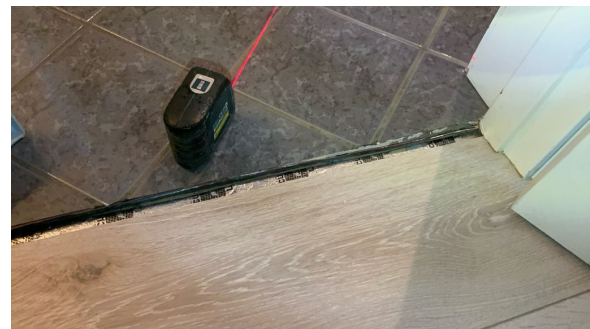
1. ETASJE > BAD

- Det er vindu/dør med ikke fuktbestandige materialer i våtsonen (ved vask, dusj, badekar, osv.), løsningen eller byggematerialet er uegnet.

- Uegnede materialer må fuktbeskyttes/utskiftes.

- Det er viktig å merke seg at levetiden til en membran varierer basert på kvalitet, installasjon og bruk. Eldre membraner kan bli sprø og sprekke opp, noe som fører til at de mister sin vanntettende funksjon. Dette kan resultere i vannlekkasjer gjennom vegger og gulv og fuktskader.
- Overvåk tilstanden jevnlig. For å få tilstandsgrad 0 eller 1 må slukløsningen skiftes ut og sannsynligvis må også membransjiktet skiftes/utbedres. Det er imidlertid vanskelig å si noe om tidspunktet for når dette er nødvendig.
- Eldre sluk av plast er ofte utsatt for lekkasjer og særlig i overganger. Eventuelle lekkasjer kan medføre fuktskader på tilliggende konstruksjoner.

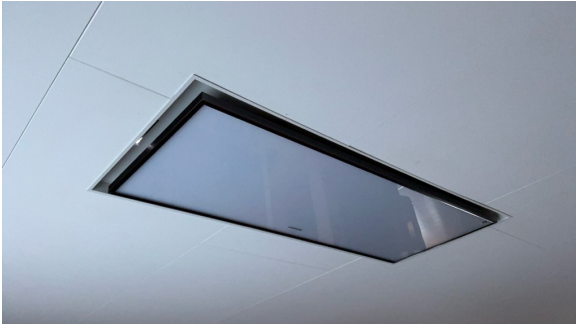
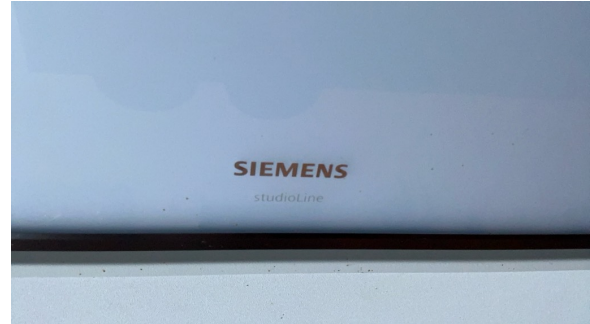
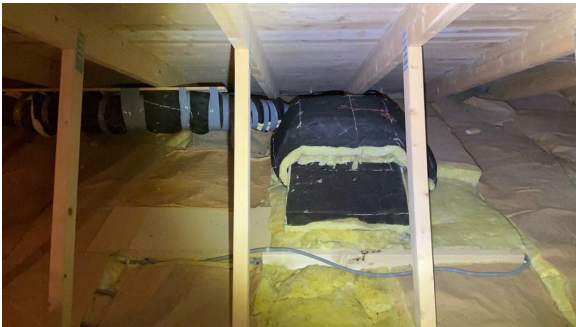
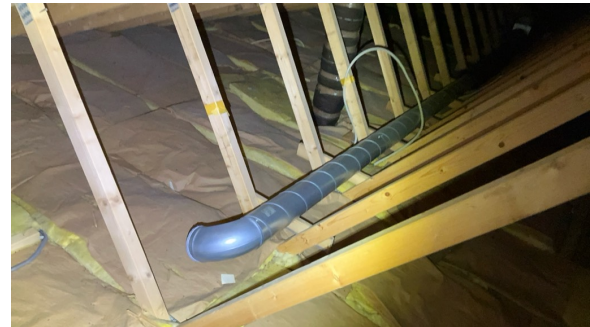
Gammel rør til kjøkkenventilator bør fjernes og tettes ved loftsvifte.

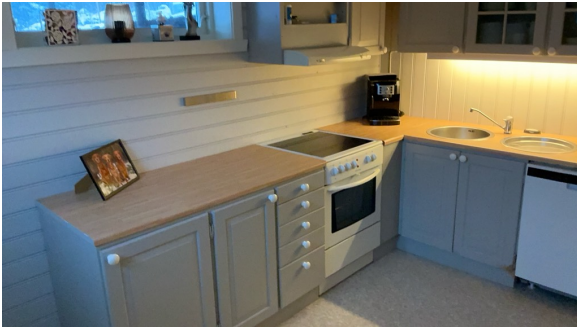
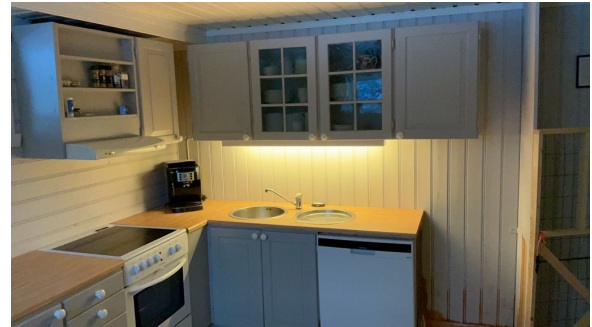
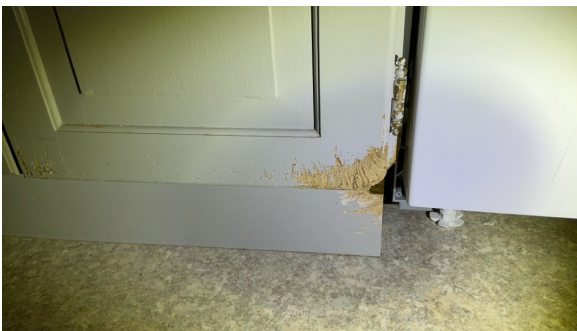
UNDERETASJE/KJELLER > KJØKKEN

- Det er påvist skader på overflater/kjøkkeninnredning utover normal slitasjegrad.

- Det må påregnes lokal utbedring/utskiftning.

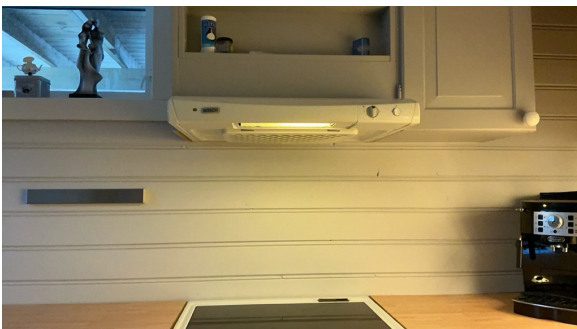
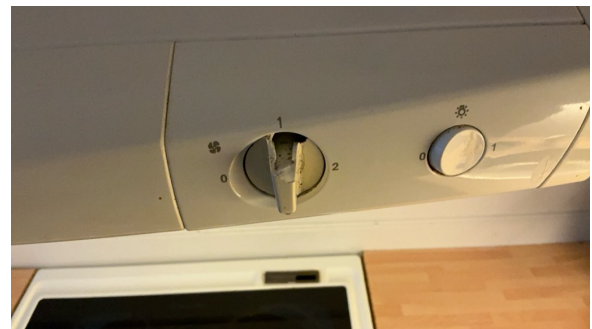
Knott skadet.

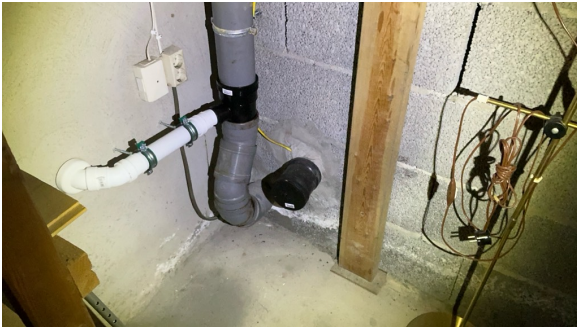
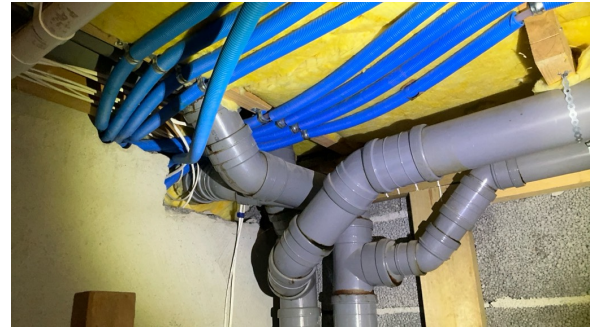
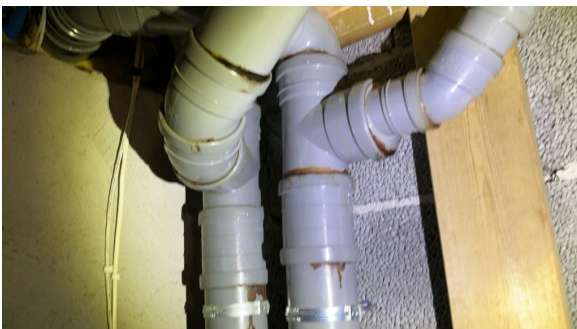
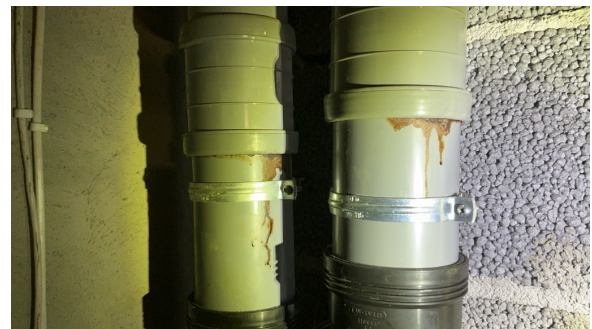
TG 2 Avløpsrør

Det er observert fuktmerker på plastavløpsrør og skjøter. Dette kan indikere kondens eller mindre lekkasje fra skjøteforbindelser.

Det anbefales nærmere kontroll av rørføringer og skjøter.
