# Tilstandsrapport

📍 Alvevegen 1, 2212 KONGSVINGER

# gnr. 49, bnr. 118

Oppdragsnr.: 14382-1772

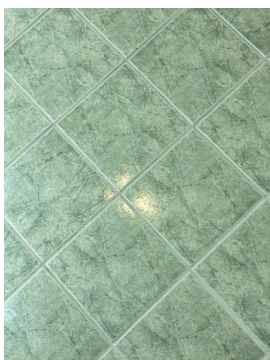
### ! TG 2 Sluk, membran og tettesjikt

- Overvåk tilstanden jevnlig. For å få tilstandsgrad 0 eller 1 må slukløsningen skiftes ut og sannsynligvis må også membransjiktet skiftes/utbedres. Det er imidlertid vanskelig å si noe om tidspunktet for når dette er nødvendig.

**Kostnadsestimat: Ingen umiddelbar kostnad**

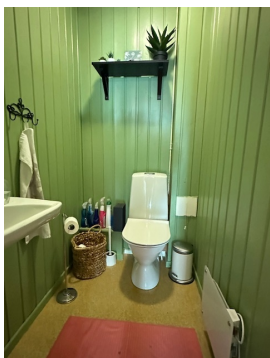
### TG 2 Vannledninger

- Det er ikke behov for utbedringstiltak siden anlegget fungerer i dag, men ut ifra alder kan skader plutselig oppstå på eldre anlegg.

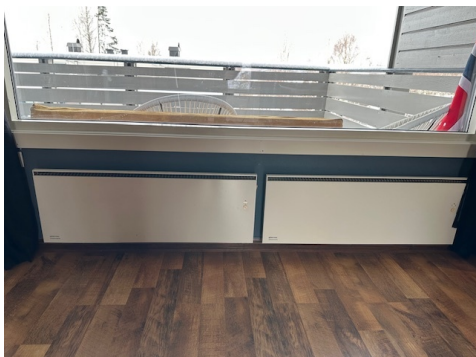
## TG 2 Elektrisk anlegg

1. Foreligger det eltilsynsrapport de siste 5 år, og det er ikke foretatt arbeid på anlegget etter denne, utenom retting av eventuelle avvik i eltilsynsrapport (dvs en el-tilsynsrapport uten avvik)?  
**Nei**

Ved omsetning av bolig vil man få endring i bruk av elektrisk anlegg. Derfor anbefales det på generelt grunnlag at en registrert elektroinstallatør foretar en kontroll av boliginstallasjonen ved eierskifte.

**Kostnadsestimat: Under 10 000**
