# Andreas Grøttings veg 17 A 2408 ELVERUM

## Tilstandsrapport Eierskifte

Boligtype: Leilighet i boligblokk

Byggeår: 1967

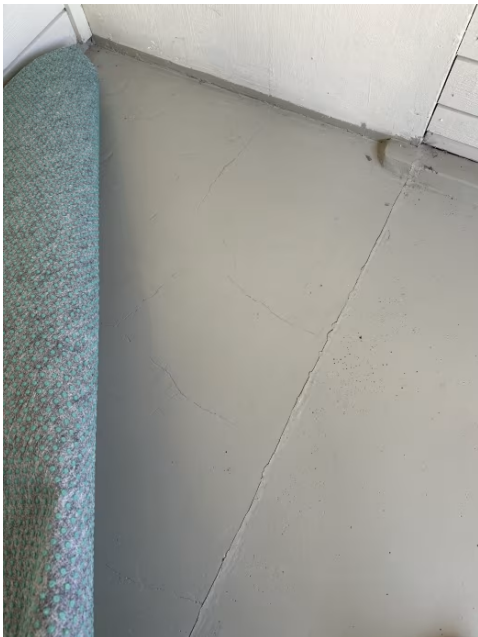
Det registreres sprekk i betonggulv.

Det registreres mindre sprekk i betonggulv. Anbefaler ytterligere undersøkelser, sprekker i betonggulv må holdes under oppsyn.

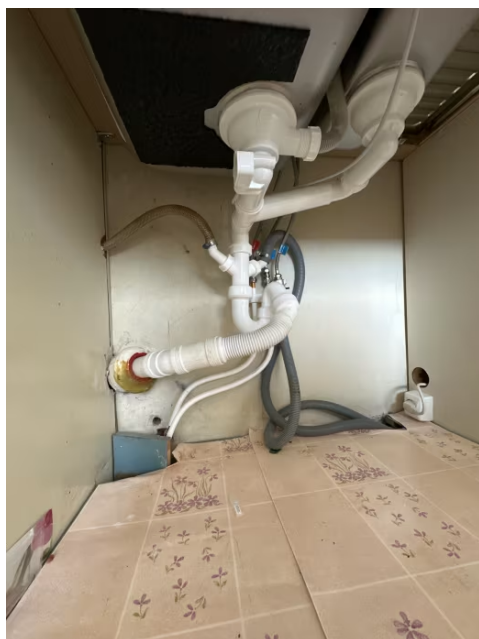
Det registreres drypplekkasje ved avløp under kum og på blandebatteri.

Viser vann og avløpsinstallasjoner under kum.

Drypplekkasje på blandebatteri og avløp må utbedres.

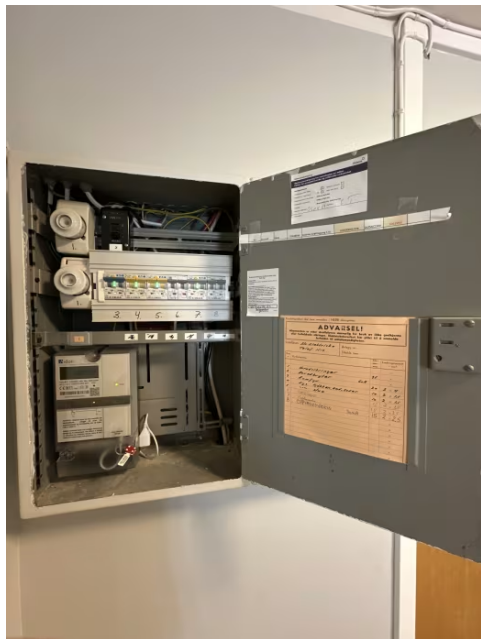
Viser sikringsskap og kursfortegnelse. Sikringsskap plassert i felles gang.

Det elektriske anlegget er fra byggeåret, og har utlevd sin normale levetid. Vedlikehold og utskiftninger må påregnes i tiden som kommer. Anlegget har utidsmessige løsninger, skrusikringer, ujordete stikkontakter med videre og har installasjoner som ikke ville vært tillatt i dag. Derfor anbefales det en utvidet el-kontroll utført av en registrert elektroinstallasjons-virksomhet.

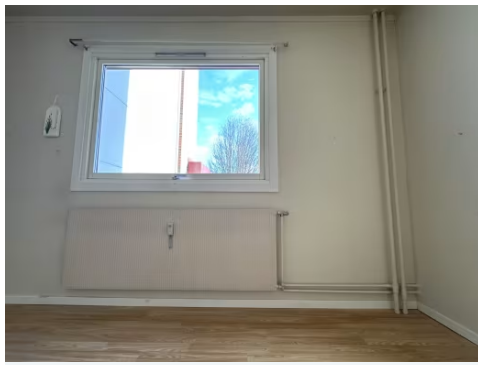
Viser radiator montert på soverom.

Anlegget er bygd med jernrør og har oppnådd en høy alder. Det vil være risiko for skader og lekkasjer i tiden som kommer.

Anlegget må sjekkes av fagperson, som må vurdere eventuelle tiltak på anlegget.

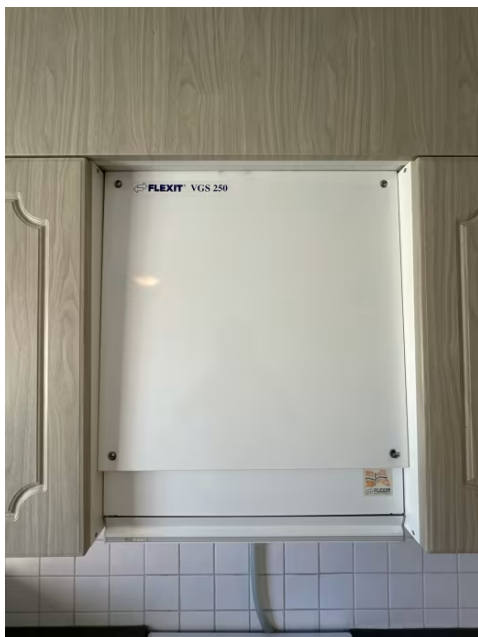
Viser ventilasjonsaggregat plassert på kjøkkenet.

Er det tegn på fukt eller mugg i filter? Ja

Service på ventilasjonsanlegget anbefales. Anbefaler ytterligere undersøkelser av fagmann.

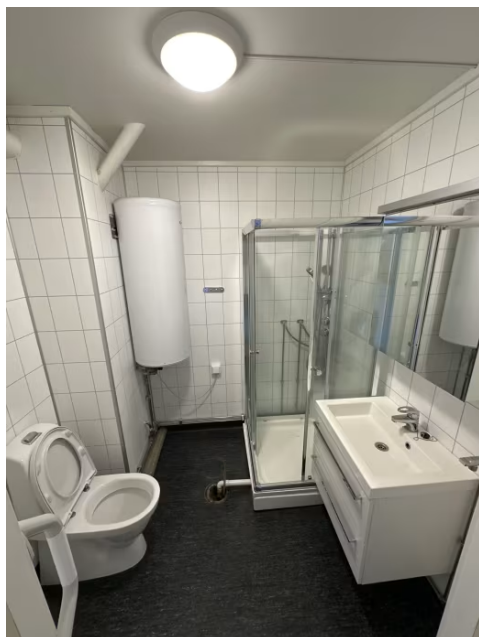
Viser installasjoner på bad

Tetting med mansjett/membran rundt rør bør avsluttet minst 25 mm over ferdig gulv for god vannsikkerhet. Dette er ikke etablert på avløps fra servant og gulvet kan være utsatt for lekkasjer.

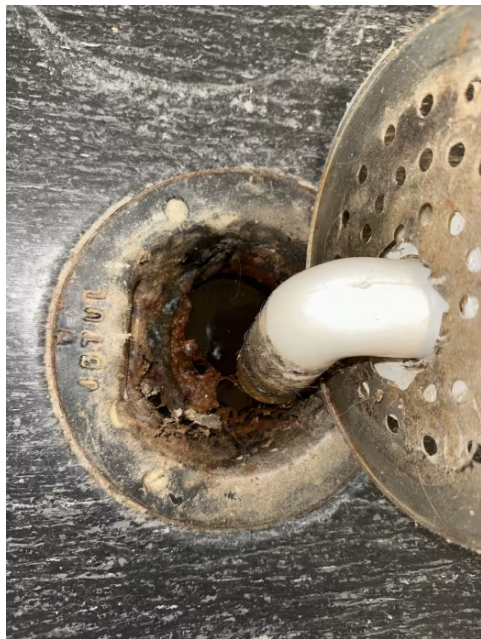
Sluket er et eldre støpejernsluk uten klemring for god tetting av tettesjikt (membran/belegg).

Slukløsning har nådd en alder som gjør tettheten usikker i tiden som kommer.

Sluket er dårlig rengjort og det er ikke mulig å kontrollere slukpotte.

Viser sluk

Badet fungerer med dagens tilstand, men på grunn av påviste forhold anbefales fortsatt bruk av dusjkabinett for å unngå ytterligere fuktbelastning i påvente av en oppgradering.

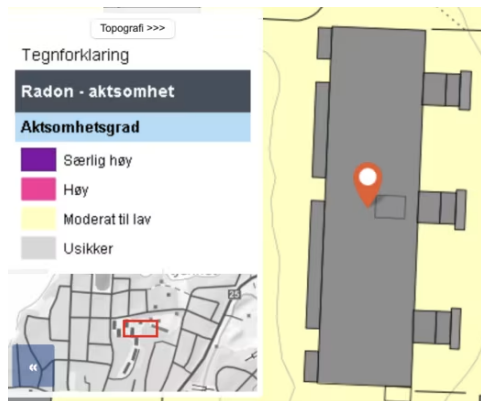
Ved kartsider fra NGU er det angitt at eiendommen ligger i område med moderat til lav radonaktivitet.

Det bør gjennomføres radonmålinger. Anbefaler ytterligere undersøkelser.
