# Tilstandsrapport

📍 skippergata 18, 7715

# gnr. 197, bnr. 1566

Rapportdato: 22.01.2026

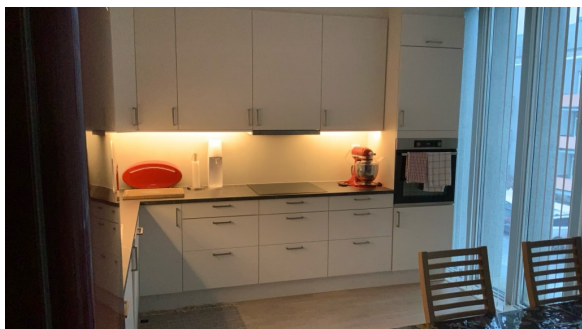
Kjøkkenet har innredning med glatte fronter. Benkeplaten er av laminat. Det er oppvaskmaskin, komfyr, induksjonstopp, vannstoppsystem og komfyrvakt.
