# Tilstandsrapport

📍 Stemmenveien 33 A, 3750 DRANGEDAL

# gnr. 32, bnr. 1, snr. 1, fnr. 130

Oppdragsnr.: 12441-1767

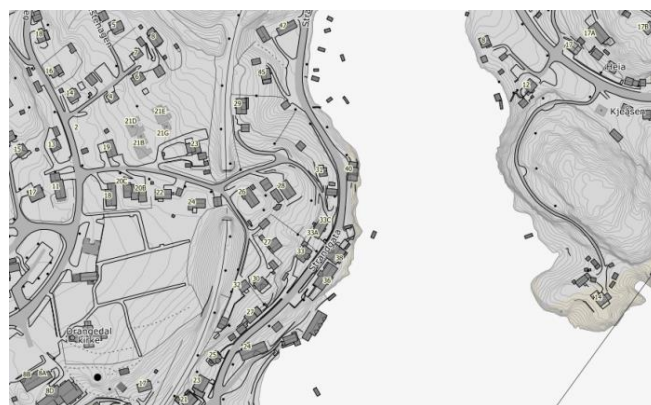
Utsnitt fra radonkart.

- Det er ikke foretatt radonmålinger, og bygget er heller ikke utført med radonsperre.

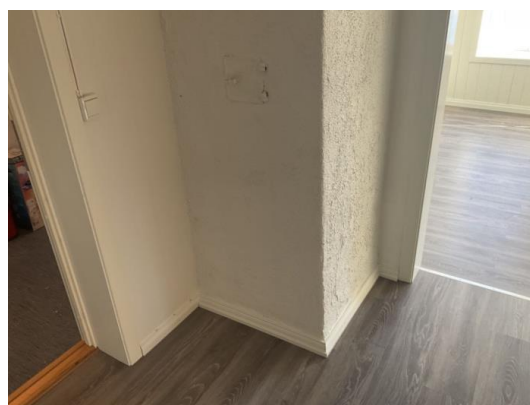
Pipe/feieluke.

- Ildfast plate mangler på gulvet under sotluke/feieluke på pipe.

- Det anbefales å montere ildfast plate under luker på pipe.

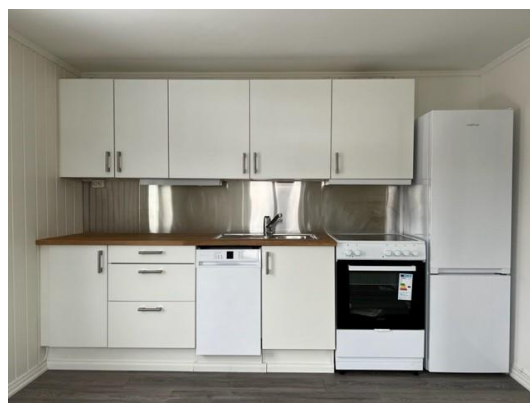
Kjøkkeninnredning

- Det er kun kullfilterventilator på kjøkkenet og heller ikke andre forserte/mechaniske avtrekksløsninger fra kokesonen.

- Om mulig bør det etableres mekanisk/forsert avtrekk ut fra kokesonen.

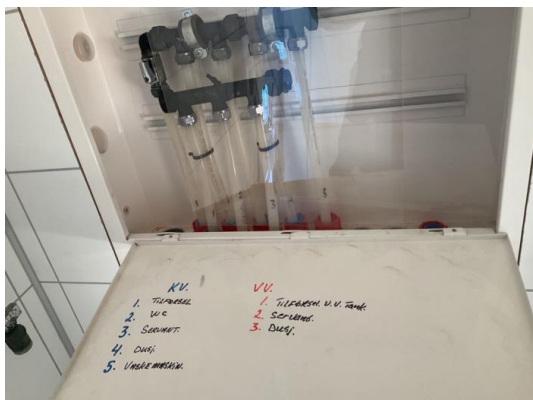
Samlestokk for vanntilførsel.
