# Tilstandsrapport

📍 Stemmenveien 33 A, 3750 DRANGEDAL

# gnr. 32, bnr. 1, snr. 1, fnr. 130

Rapportdato: 27.03.2023

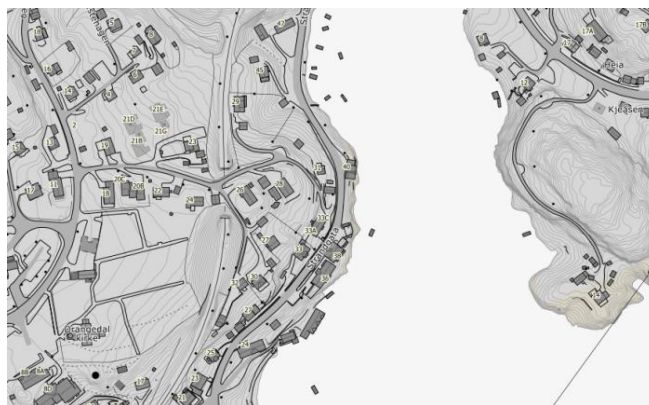
! TG 2

Utsnitt fra radonkart.

- Det er ikke foretatt radonmålinger, og bygget er heller ikke utført med radonsperre.

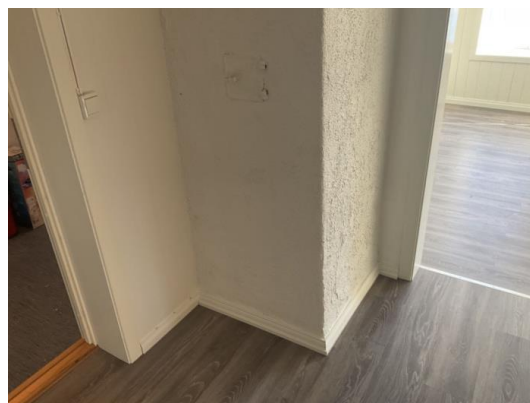
Pipe av teglstein fra byggeår. Feieluke er tilgjengelig i gang.  
Enheten har ikke tilkoblet ildsted.

Pipe/feieluke.

- Ildfast plate mangler på gulvet under sotluke/feieluke på pipe.

- Det anbefales å montere ildfast plate under luker på pipe.

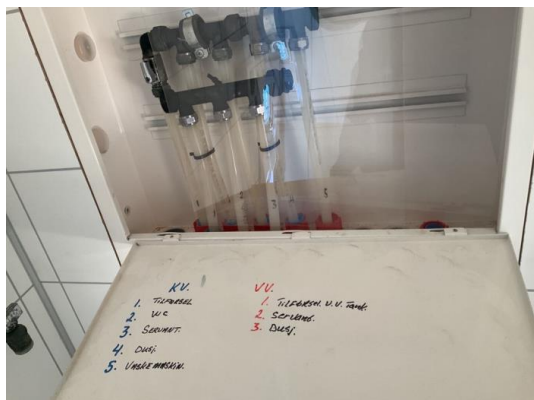
Innvendige vannledninger er av plast (rør i rør).  
Rørskap er plassert i bad.

Samlestokk for vanntilførsel.
