# Tilstandsrapport

Boligbygg med flere boenheter

Stemmenveien 33 A, 3750 DRANGEDAL

Befaringsdato: 28.02.2023

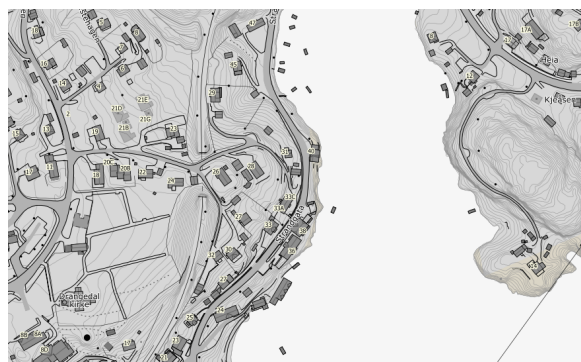
Radonmåling foreligger ikke, boligen er bygget før det fantes krav om tiltak mot radon.  
Boligen ligger i område som er klassifisert som grå med usikker fare for forhøyede radonforekomster.

- Det er ikke foretatt radonmålinger, og bygget er heller ikke utført med radonsperre.

Utsnitt fra radonkart.

- Det bør gjennomføres radonmålinger.

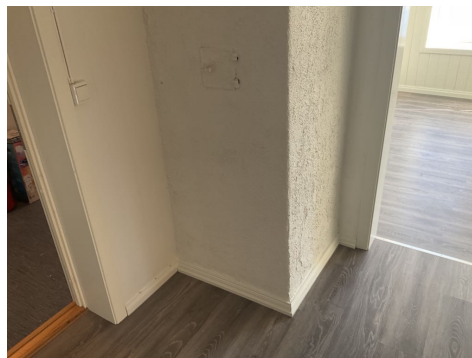
Pipe av teglstein fra byggeår. Feieluke er tilgjengelig i gang.  
Enheten har ikke tilkoblet ildsted.

- Ildfast plate mangler på gulvet under sotluke/feieluke på pipe.

Pipe/feieluke.

- Det anbefales å montere ildfast plate under luker på pipe.

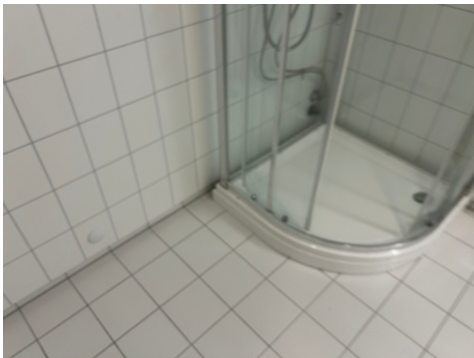
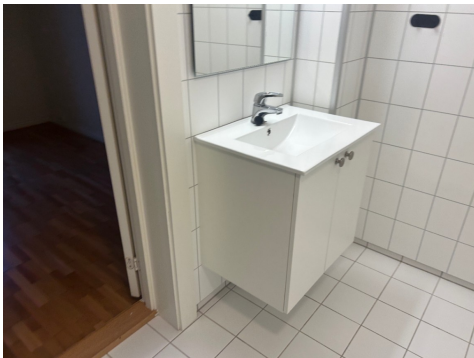
Kombinert bad og vaskerom med fliser på gulv og vegg.  
Rommet er innredet med klosett, nedsenket vask med innredning og speil, dusjkabinett og opplegg til vaskemaskin.

Våtrom/innredninger.

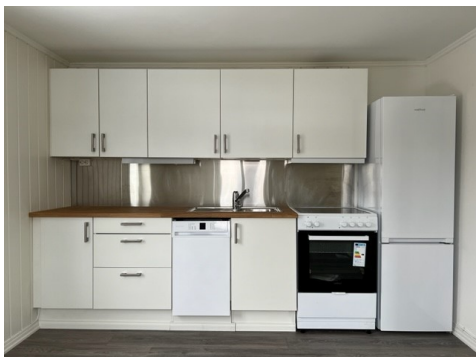
Det er kjøleskap, oppvaskmaskin og komfyr. Benkeplaten er av heltre. Kjøkkenet har innredning med glatte fronter.

Kjøkkeninnredning

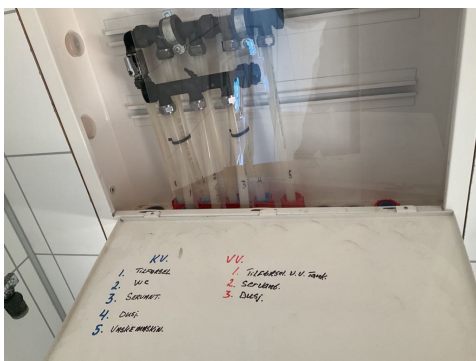
Innvendige vannledninger er av plast (rør i rør).  
Rørskap er plassert i bad.

Samlestokk for vanntilførsel.
