# Tilstandsrapport

📍 Ossjøen sør 7, 3588 DAGALI

# gnr. 103, bnr. 16

Rapportdato: 29.06.2023

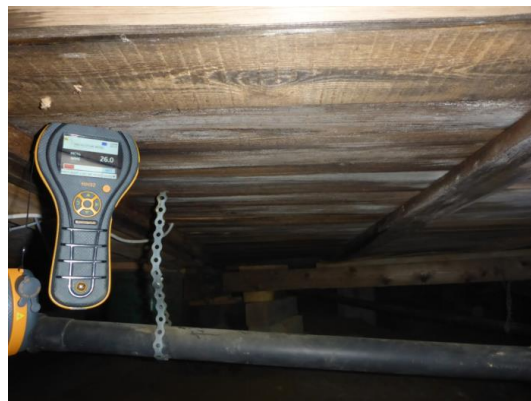
Viser fuktmåling i stubbeloft i område med tidl. parafinskade her ble det målt verdier av fukt over det normale (26%).

Lokalt under vindfang ble det registrert fuktmerker. Ifølge eier skyldes dette tidligere søl av parafin i vindfang ved påfylling av dagtank. Parafin svekker ikke trevirke, men avgir noe lukt.
