Tilstandsrapport

📍 Frøyas gate 21, 2270 FLISA

Befaringsdato: 07.02.2025

Oppdragsnr.: 20580-1283

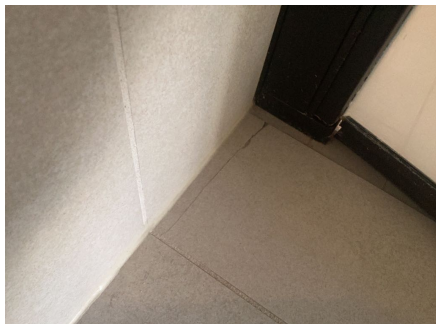
TG 2 Overflater Gulv

Fliser på gulv. Varmekabler i gulv. Hovedgulv er flatt. Det er nedsenket dusjnise med en nedkant på ca. 5 mm, noen steder mindre. Det er ikke oppkant ved dør. Fall på gulv i dusjonen er på ca. 1:50. Total høydeforskjell på gulv mellom sluk og dør er på ca. 15 mm.

- Det er påvist avvik i krav til høydeforskjell/fall-løsning på våtrommet.

Det er sprekk i en gulvflis inn mot dusjonen.

Det er sprekke i en gulvflis inn mot dusjsjonen.

For utbedring av sprukket flis må skadet flis skiftes ut.

Kostnadsestimat: Under 10 000

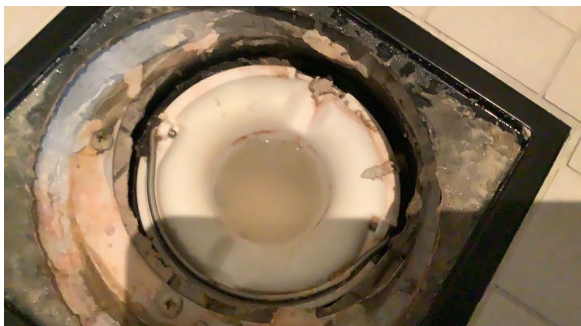
Sluk av plast. Smøremembran på gulv og vegger. Det kan ses mansjett tilsluttet klemring på sluk. Utførelsen er dokumentert i form av fremlegging av kontrollerklæring med sluttrapport fra den uavhengige kontrollen.

Det kan ses mansjett tilsluttet klemring på sluk.
