Tilstandsrapport

Enebolig

Haugås 39, 4827 FROLANDS VERK

Oppdragsnr.: 22444-1027

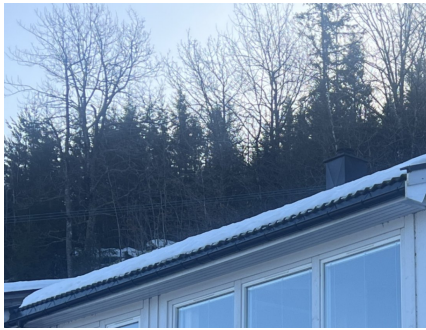
- Det mangler snøfangere på hele eller deler av taket, noe som var krav på byggemeldingstidspunktet.
- Det mangler tilfredsstillende adkomst til pipe for feier.

Tekking er oppgitt å være skiftet i sin helhet i 2022. Det vil derfor medføre at det skal monteres snøfanger på alle takflater i henhold til dagens krav og forskrifter.

- Stigetrinn for feier må monteres.
- Det må monteres snøfangere for å oppfylle byggeårets krav.
- Det anbefales å etablere snøfanger på alle takflater i henhold til dagens krav av sikkerhetsmessige årsaker.

Kostnadsestimat: 20 000 - 100 000

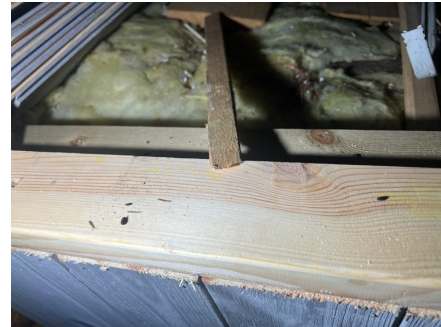
- Det er registrert symptom på aktivitet fra skadedyr.

Det er registrert muselort på kaldtloft.

Muselort

- Dersom tiltaket ikke utføres er det fare for ytterligere skadeutvikling.
- Spor etter mus settes i sammenheng med avvik på utvendig musetetting. Mus i bolig gir risiko for skjulte skader i konstruksjoner. Det kan ikke utelukkes behov for tiltak. Det anbefales at omfang kartlegges av godkjent firma innen skadedyrsbekjempelse.

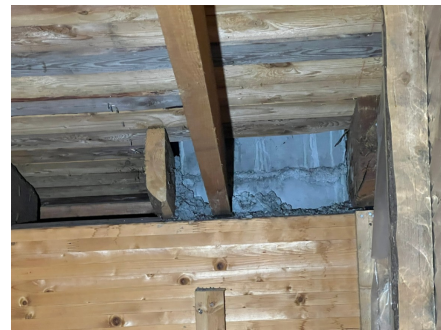
Boligen har elementpipe, vedovn og sotluke/feieluke. Pipe er ikke feiet siste år grunnet manglende stigtrinn på tak.

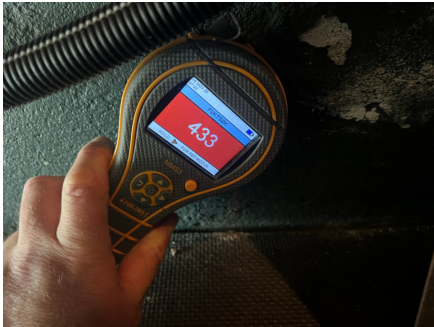
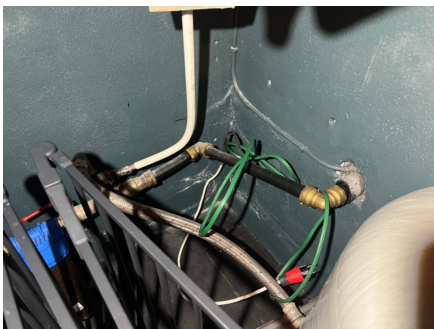
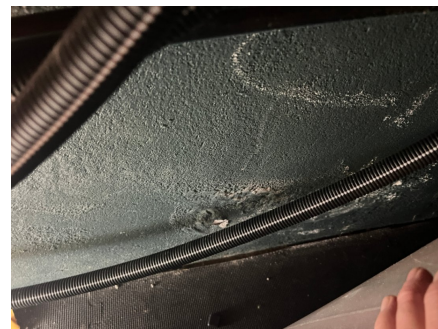
- Det er påvist indikasjoner på noe fuktgjennomtrenging inn i kjellermur.

- Det påviste fuktnivå gir grunn til å overvåke konstruksjonen jevnlig for å se utvikling over tid, og eventuelt foreta tiltak for å unngå fuktskader.
 - Rom under terreng er normal å regne som en risikokonstruksjon med tanke på fuktskader. Inntrenging av fukt skyldes normal sviktende utvendig drenering og fuktsikring av byggegrunn.

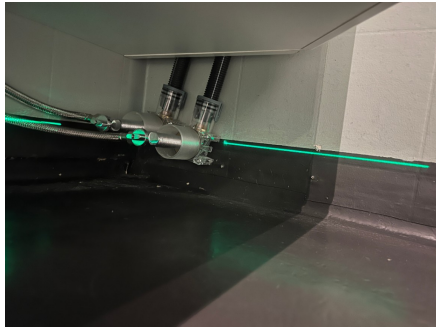
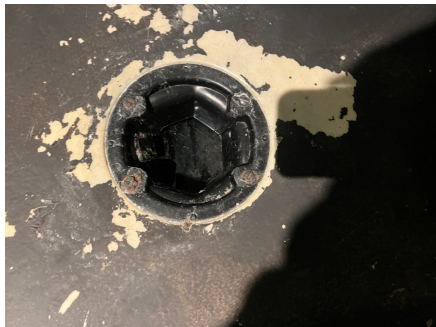
KJELLER > BAD

- Manglende oppgradering av våtrommet medfører høy risiko for at konstruksjonene ikke vil tåle vanlig bruk av vann eller lekkasjer. Selv om det er dusjkabinett, er det fortsatt en betydelig risiko for at våtrommets konstruksjoner ikke tåler lekkasjer. Dette kan føre til fuktskader på tilstøtende konstruksjoner.

-Våtrom er under terreng, det er påvist indikasjoner på fuktinntrenging i grunnmur i tilstøtende bod. Det er derfor vurdert at det er risiko for liknende forhold bak utforet veggkonstruksjon i rom.

Kostnadsestimat: 100 000 - 200 000

- Gjennomføre ytterligere undersøkelser og foreta utbedring av skade.

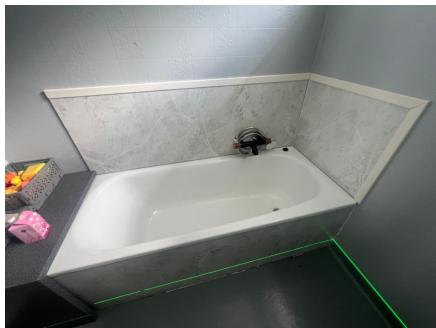
1 ETASJE > BAD

- Manglende oppgradering av våtrommet medfører høy risiko for at konstruksjonene ikke vil tåle vanlig bruk av vann eller lekkasjer. Selv om det er dusjkabinett, er det fortsatt en betydelig risiko for at våtrommets konstruksjoner ikke tåler lekkasjer. Dette kan føre til fuktskader på tilstøtende konstruksjoner.

Kostnadsestimat: 100 000 - 200 000

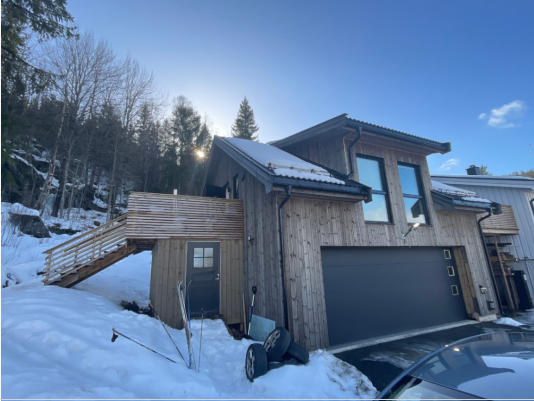
Garasje

- Bod under balkong/inngangsparti er ikke inntegnet på godkjente byggemeldte tegninger.
- Bod er ikke ferdig isolert.
- Det drypper vann fra balkong inne i bod grunnet utettheter i beslag mellom bjelkelag.
- Boddør under balkong har skader på overflater, den er satt inn slik den er brukt og malt opp.
- Det var snø på befaring, det er derfor nødvendig å inspisere terreng rundt bygning når det er snøfritt.
