# Tilstandsrapport

Boligbygg med flere boenheter

Balaklava 10 A, 1513 MOSS

Rapportdato: 28.08.2025

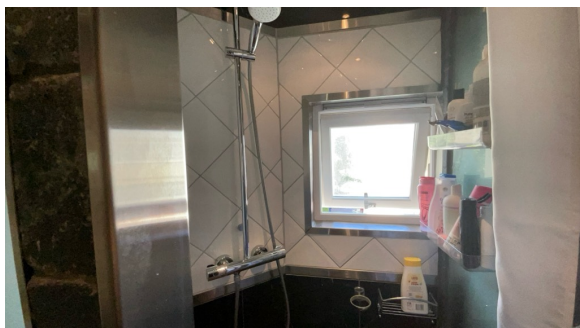
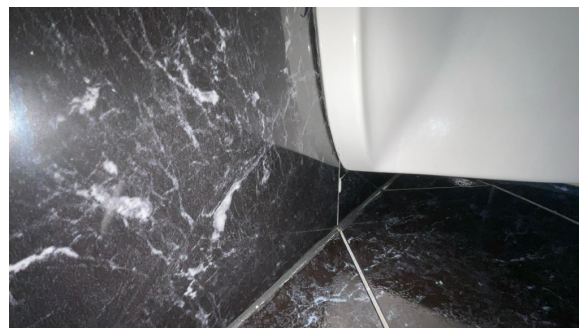
#### Vurdering av avvik:

- Det er påvist sprekker i fliser.
- Det er vindu/dør med ikke fuktbestandige materialer i våtsonen (ved vask, dusj, badekar, osv.), løsningen eller byggematerialet er uegnet.

Det er vindu med ikke fuktbestandige materialer i våtsonen (dusjsonen). Slik løsningen er i dag er vinduet direkte utsatt.

- Skadet flis er i et område hvor den kun utgjør et estetisk avvik.
- Dersom det ikke gjøres tiltak, kan dette medføre oppfukting, oppsvelling og forringelse av materialer over tid og fuktskader på tilstøtende konstruksjoner.

Konsekvensen av at vindu er av uegnet materiale er at materiale vil på sikt svulle og sprekke opp.

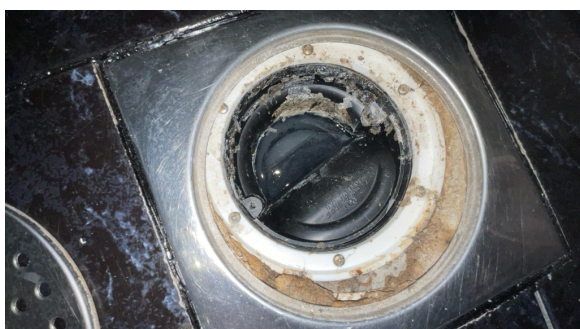
## 4. ETASJE > BAD/VASKEROM

### TG 2 Overflater Gulv

#### Vurdering av avvik:

- Det er påvist at høydeforskjell fra topp slukrist til gulv/synlig topp membran ved dørterskel er mindre enn 25 mm.
- Det er påvist avvik i fallforhold til sluk i forhold til krav i forskrift på byggetidspunktet.

Konsekvensen ved dårlig fall til sluk er det større fare for at lekkasjevann vil renne ut av rommet og forårsake skader på rundtliggende konstruksjoner.

- Overvåk tilstanden jevnlig. For å få tilstandsgrad 0 eller 1 må slukløsningen skiftes ut og sannsynligvis må også membransjiktet skiftes/utbedres. Det er imidlertid vanskelig å si noe om tidspunktet for når dette er nødvendig.
- Eldre sluk av plast er ofte utsatt for lekkasjer og særlig i overganger. Eventuelle lekkasjer kan medføre fuktskader på tilliggende konstruksjoner.
- Det er viktig å merke seg at levetiden til en membran varierer basert på kvalitet, installasjon og bruk. Eldre membraner kan bli sprø og sprekke opp, noe som fører til at de mister sin vanntettende funksjon. Dette kan resultere i vannlekkasjer gjennom vegg og gulv og fuktskader.
