# Tilstandsrapport

📍 Rosenli 17 , 4015 STAVANGER

# gnr. 54, bnr. 674

# Andelsnummer 98

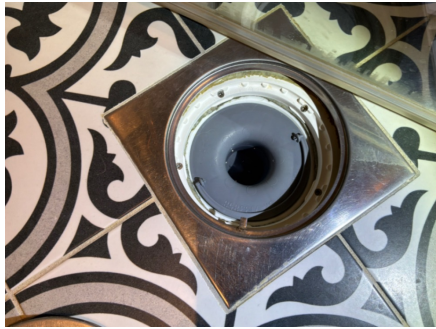
## TG 2 Sluk, membran og tettesjikt

Det er plastsluk og smøremembran med ukjent utførelse.

Krav til dokumentasjon er ikke oppfylt(ihht tek 10 og Tek 17). Faktura regnes ikke som dokumentasjon på fagmessig utførelse.

Innhent dokumentasjon om mulig.
