Tilstandsrapport

Rekkehus

Engvegen 6 D, 7604 LEVANGER

Befaringsdato: 24.02.2025

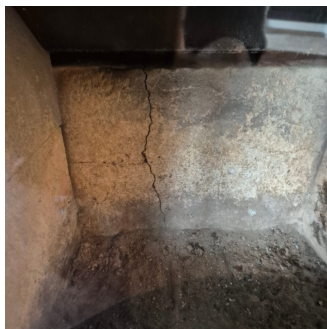
TG 2 Rom Under Terreng

Det er registrert forhøyede utslag ved fuktsøk med kapasitiv måling på fritt eksponerte overflater, samt saltutslag og avskaling.

Ved søk med kapasitiv fuktindikator ble det registrert forhøyede fuktverdier på fritt eksponerte murvegger og gulv. På den tiden huset ble bygd, var det ikke vanlig med fuktsikring mot grunnen. Jordfukt vil derfor trenge inn.

Konsentrerte fuktskjolder kan tyde på lekkasjer gjennom kapillærbrytende sjikt på utsiden av veggen. Manglende fuktsikring eller gjengrodde dremsmasser og tett dremsledning kan gi fuktskader på store deler av veggen. Symptomer er saltutslag, avskalling og blærer på nedre delen av veggen. Fuktskader nederst på veggen kan også skyldes kapillærtransport av fukt gjennom fundament som står i kontakt med fuktig byggegrunn.

Stedvise riss og oppsprekninger i overflater.

Nærmere undersøkelser anbefales, samt utbedringstiltak og tiltak mot videre fuktinntrengning.

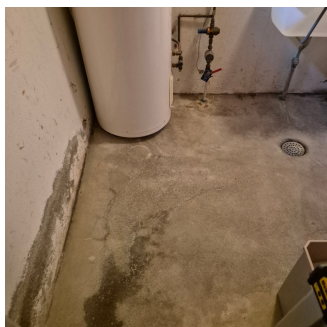
TG 2 Tilliggende konstruksjoner våtrom

- Hulltaking er ikke foretatt da det allerede er påvist andre avvik i våtsonen.

Det er registrert forhøyede fuktutslag, avskalinger og misfarginger på eksponerte overflater.

- Gjennomføre ytterligere undersøkelser og foreta utbedring av skade.

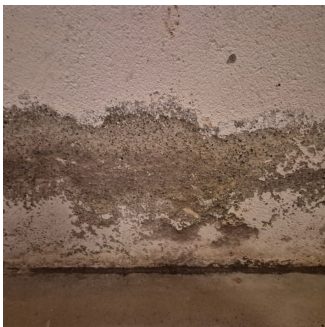
TG 2 Grunnmur og fundamenter

Det er registrert riss- og sprekkdannelser i gulv- og veggoverflater. Stedvise misfarginger, saltutslag og avskalinger.

Nærmere undersøkelser anbefales, samt lokale utbedringer.
