Tilstandsrapport

Boligbygg med flere boenheter

Sons gate 7 A, 0654 OSLO

Befaringsdato: 06.03.2025

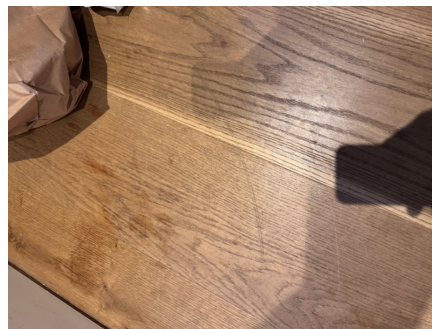
Avviket er kosmetisk og det er ikke nødvendig med tiltak utover normalt vedlikeholdsarbeid som overflatebehandling.
