# Tilstandsrapport

Kjedehus

Trippestadlia 19 A, 1812 ASKIM

Befaringsdato: 29.07.2025

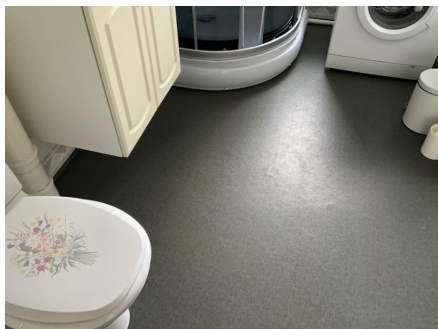
### 1. ETASJE > BAD/VASKEROM

- Manglende oppgradering av våtrommet medfører høy risiko for at konstruksjonene ikke vil tåle vanlig bruk av vann eller lekkasjer. Selv om det er dusjkabinett, er det fortsatt en betydelig risiko for at våtrommets konstruksjoner ikke tåler lekkasjer. Dette kan føre til fuktskader på tilstøtende konstruksjoner.
- Badet kan fortsatt brukes med et tett dusjkabinett, men det er ingen garantier for fuktsikkerhet ved lekkasjer. For å lukke avviket må våtrommet renoveres med riktig tettesjikt og utførelse. Uten tiltak er det risiko for lekkasjer og fuktskader som kan påvirke tilstøtende konstruksjoner.

**Kostnadsestimat: 100 000 - 300 000**
