# Tilstandsrapport

Boligbygg med flere boenheter

Amalie Skrams vei 40 , 5036 BERGEN

Befaringsdato: 20.02.2026

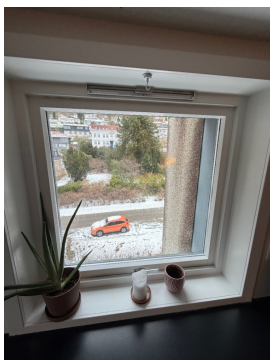
### TG 1 Vinduer

Bygningen har malte trevinduer med 2-lags glass.  
Borettslagets vedlikeholdsplikt omfatter denne bygningsdelen.

**Årstall:** 1987

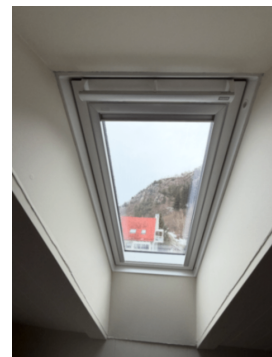
### TG 1 Takvinduer

Velux takvinduer.  
Borettslagets vedlikeholdsplikt omfatter denne bygningsdelen.

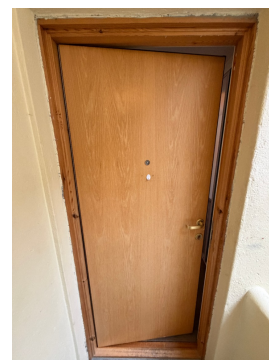
### TG 1 Dører

Bygningen har malt balkongdør i tre og brann- og lydklassifisert entrédør.  
Borettslagets vedlikeholdsplikt omfatter denne bygningsdelen.

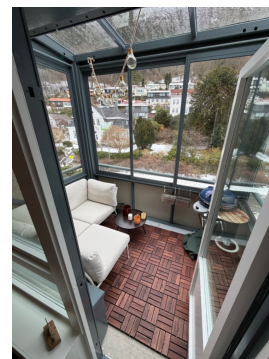
### TG 1 Balkonger, terrasser og rom under balkonger

Innglasset balkong med tilkomst fra stue/kjøkken. Oppmålt til 5m2.  
Borettslagets vedlikeholdsplikt omfatter denne bygningsdelen.

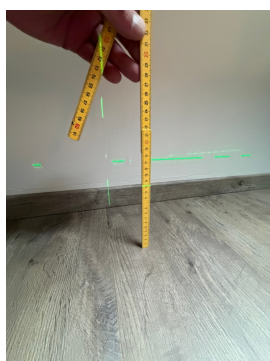
## TG 2 Etasjeskille/gulv mot grunn

Etasjeskiller er av betongdekke, oppført med tregulv. Gulvet er kontrollert med laser.

- Det er målt høydeforskjell på mellom 15-30 mm gjennom hele rommet. Tilstandsgrad 2 gis med bakgrunn i standardens krav til godkjente måleavvik.

- For å få tilstandsgrad 0 eller 1 må høydeforskjeller rettes opp. Det vil imidlertid sjelden være økonomisk rasjonelt som et enkeltstående tiltak i en bolig som dette. Dersom boligen en gang skal renoveres, kan man vurdere slike tiltak.

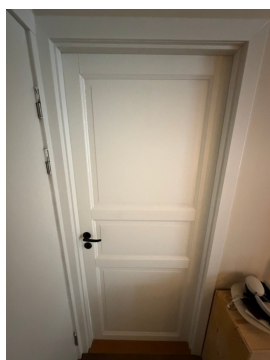
## TG 1 Innvendige dører

Innvendig har boligen malte fyllingsdører.

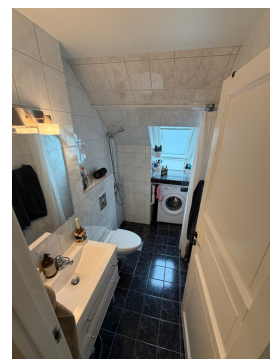
## Generell

Bad fra ca 2000, opplyst i tidlige salgsoppgave.

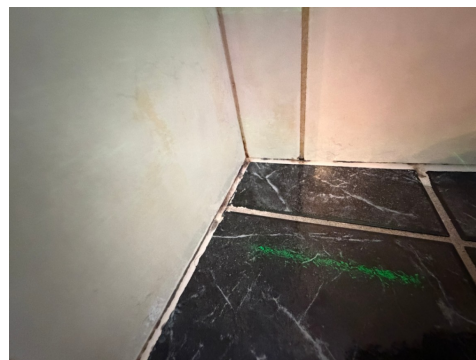
## TG 2 Overflater vegger og himling

Veggene har fliser. Fliser i skråtak, taket er malt.

- Det er påvist andre avvik:
- Det er påvist svertesopp i silikonfuger.

Det er noen mindre sprekker i enkelte vegg fliser, noe riss i fuger. Overflatene har oppnådd forventet levetid og tiltak må påregnes.

Grunnet alderen på badet må det påberegnes at badet må renoveres.

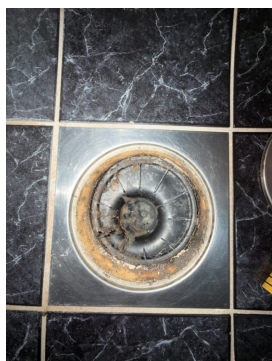
#### ! TG 2 Sluk, membran og tettesjikt

Det er plastsluk og smøremembran med ukjent utførelse.

- Mer enn halvparten av forventet brukstid er passert på membranløsningen.

Det er viktig å merke seg at levetiden til en membran varierer basert på kvalitet, installasjon og bruk. Eldre membraner kan bli sprø og sprekke opp, noe som fører til at de mister sin vanntettende funksjon.

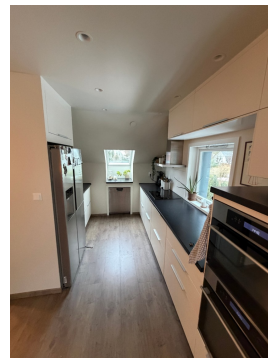
#### ! TG 1 Overflater og innredning

IKEA kjøkkeninnredning med slete hvite fronter. Laminat benkeplate, underlimt vask.  
opplegg for oppvaskmaskin. Hvite kitchen boards over deler av benkeplate.

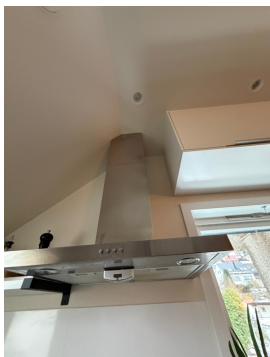
#### ! TG 1 Avtrekk

Det er kjøkkenventilator med avtrekk ut.

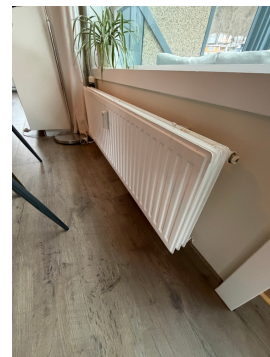
### ! TG 1 Andre VVS-installasjoner

Radiator i stue/kjøkken.  
Felles varmesentral vedlikeholdes av borettslaget.

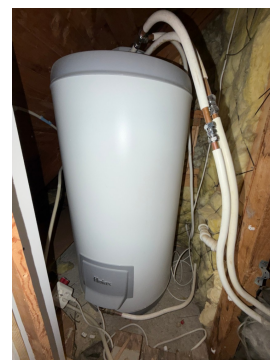
### ! TG 1 Varmtvannstank

Varmtvannstanken er på ca. 120 liter.
