Tilstandsrapport

Boligbygg med flere boenheter

Dueveien 3, 2016 FROGNER

Befaringsdato: 16.01.2025

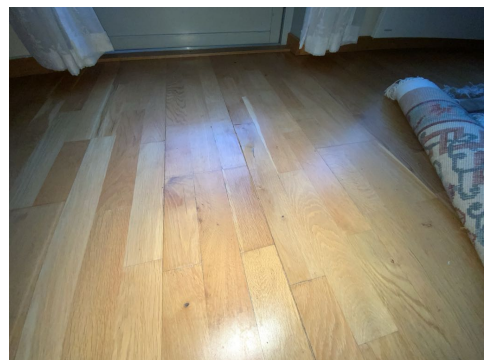
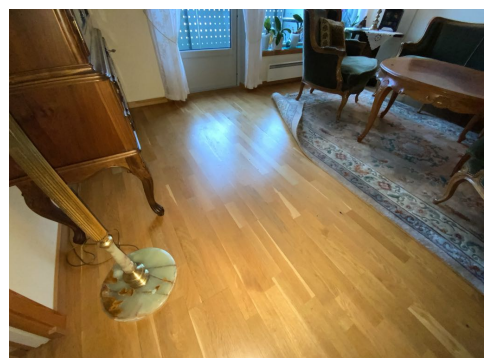
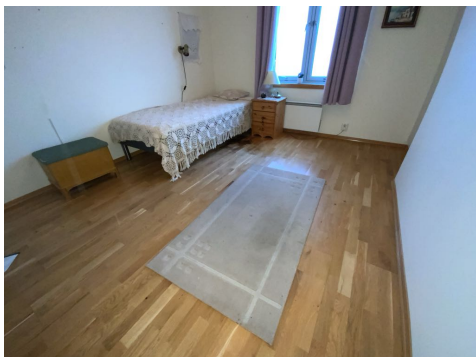
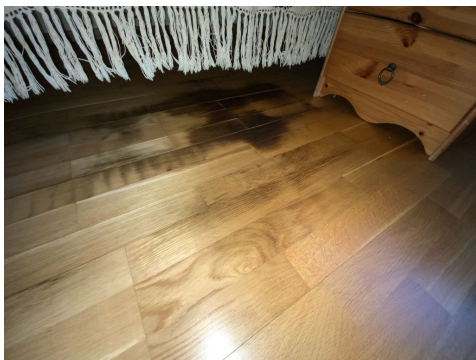
Synlig skade på parkett etter vannsøl og veskesøl.

- Det er stedvis påvist synlige skader på overflater.

Synlige skader på gulv.

Pris bør innhentes for faktiske kostnader.

Kostnadsestimat: 50 000 - 100 000

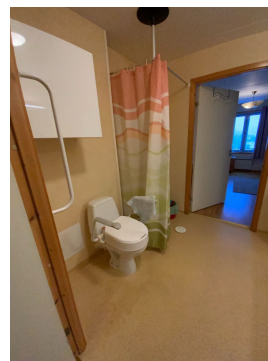
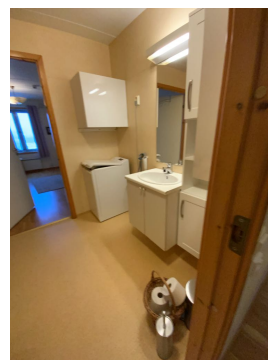
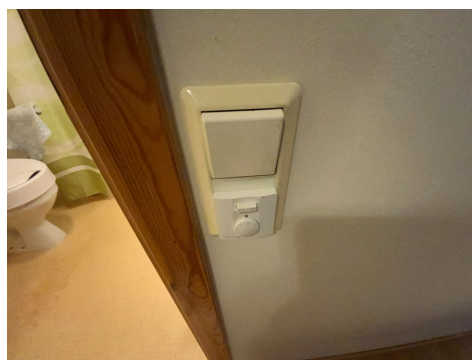
Bad fra byggeår uten fremlagt dokumentasjon på badets oppføring. Bad med servant på underskap, speil og belysning. Klosett og dusj med dusjforheng.

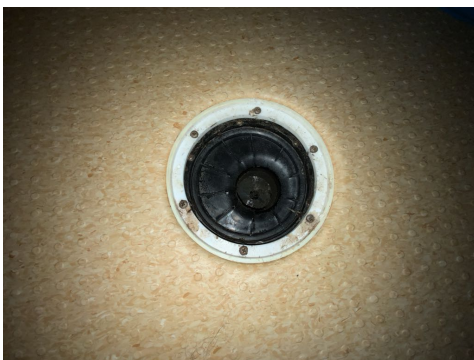
Kontroll av sluk.

- Overvåk tilstanden jevnlig. For å få tilstandsgrad 0 eller 1 må slukløsningen skiftes ut og sannsynligvis må også membransjiktet skiftes/utbedres. Det er imidlertid vanskelig å si noe om tidspunktet for når dette er nødvendig.
- Overvåk tilstanden jevnlig. For å få tilstandsgrad 0 eller 1 må tettesjiktet skiftes ut, men tidspunktet for når dette er nødvendig er vanskelig å si noe om.

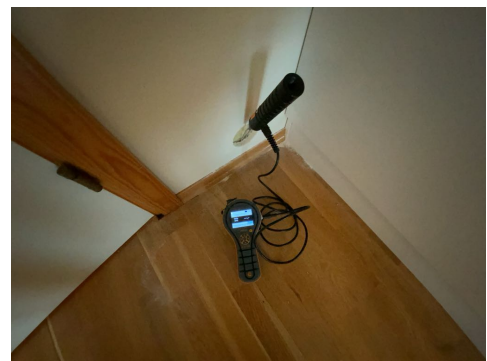
Hulltaking er foretatt uten å påvise unormale forhold. Hulltaking er foretatt ved/i Soverom.

Utført hulltaking.

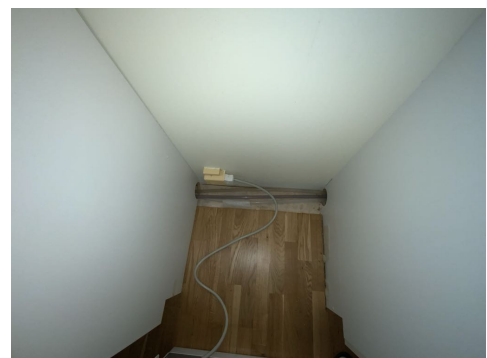
Kontroll bak ovn. Ingen tegn til fuktskader på befaringsdagen.

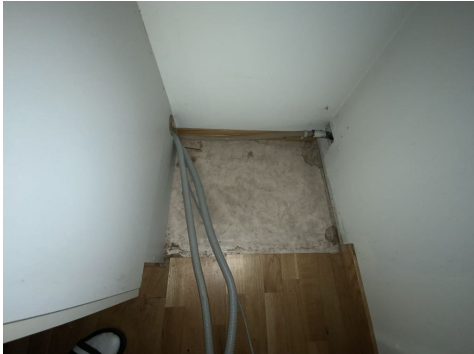
Kontroll bak oppvaskmaskin. Ingen tegn til fuktskader på befaringdagen.

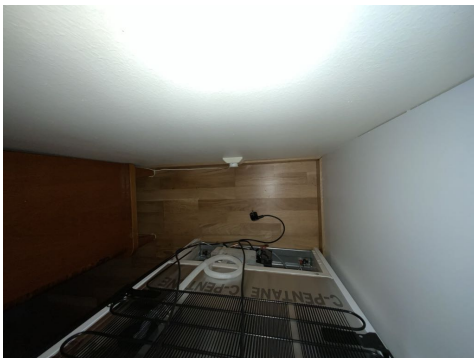
Kontroll bak kjøleskap. Ingen tegn til fuktskader på befaringdagen.

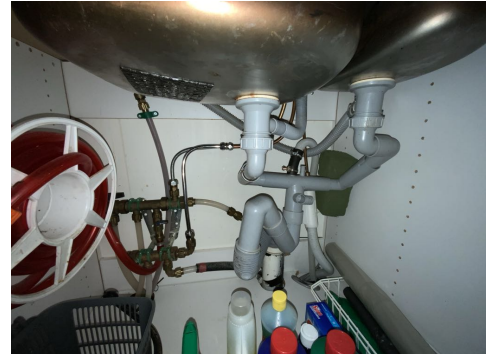
Røropplegg av eldre kobberør. Røranlegget er ikke kontrollert av den grunn at dette krever spesielt utstyr og kompetanse. Med tanke på alder og materialvalg ansees rør som tilfredsstillende men kommende modernisering av røropplegg kan heller ikke utelukkes på sikt. Ingen negative avvik observert, og/eller opplyst av eier. Det bemerkes at bunnledninger ikke er kontrollert, og det er ikke kjent om det har vært foretatt reparasjon/utskifting/rehabilitering av avløps- eller vannledning mellom boligbygget og offentlig nett etter at bygget ble oppført. Hovednettet er som oftest selskapets ansvar. Waterguard i benkeskap på kjøkken bør etableres for god sikring av lekkasjevann.

Besiktigelse av røropplegg.

- Det er ikke behov for utbedringstiltak siden anlegget fungerer i dag, men ut ifra alder kan skader plutselig oppstå på eldre anlegg.
- I forbindelse med oppgradering av våtrom vil det være naturlig med utskiftning av rør.

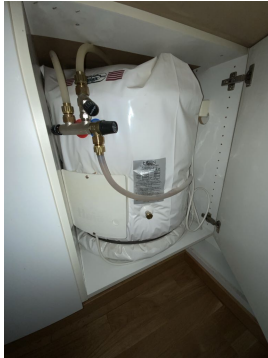
- Det er påvist at varmtvannstank er over 20 år
- Det er avvik:

Det er påvist avvik i den elektriske tilkoblingen av varmtvannstanken.

Det bør etableres fast strømtilkobling med bryter på bereder grunnet branntilløp i stikkontakt kan oppstå. Bereder er for øvrig normalt fungerende.
