# Tilstandsrapport

Boligbygg med flere boenheter

Bekkedroga 22, 1920 SØRUMSAND

Befaringsdato: 19.06.2024

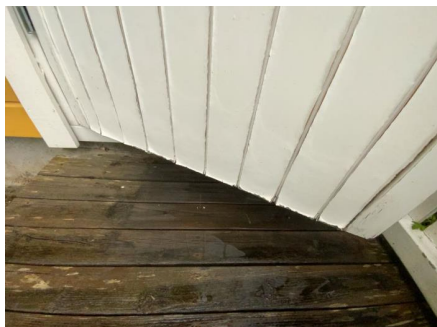
- Karmene i dører er værslitte utvendig og det er sprekker i trevirket.

Betydelig skade på lameller utvendig. Dørblad må regnes med å skiftes da dør kan være vanskelig å lukkes over tid med ytterligere skade.

- Det må foretas lokal utbedring.

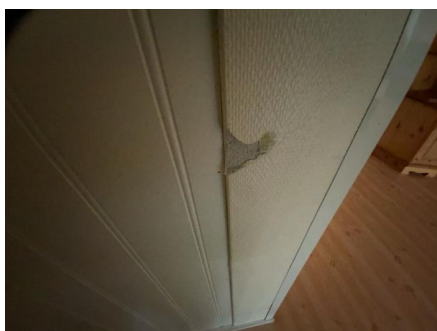
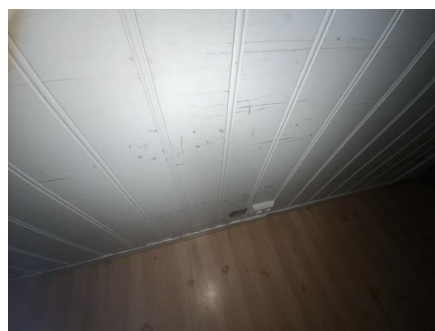
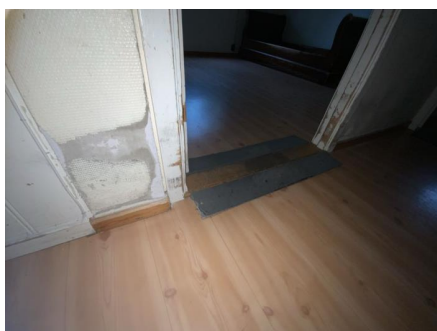
- Det er stedvis påvist synlige skader på overflater.
- Overflater har en del slitasjegrad utover det en kan forvente.

Overflater generelt vurderes å måtte pusses opp grunnet betydelig slitasje og noe skader på overflater.

- Overflater må utbedres eller skiftes.

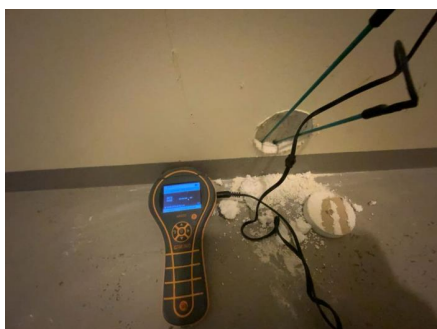
- Grunnmuren er en Multimur. Grunnmuren er særlig fuktutsatt konstruksjon og har høy skadefrekvens.

Multimurelementet har en høyere risiko for fukt-, mugg- og råteskader. Årsaken til dette er at multimuren består av et betongytte med organisk kjerne. Hvis utvendig drenering og fuksikring ikke fungerer, vil muren absorbere fukt og få store skader innvendig.

Det er ikke behov for tiltak så lenge det ikke er tegn til fuktskader i konstruksjonen. Det er viktig at utvendig fuksikring er i orden for å unngå fuktskader i denne typen konstruksjon. Tg2 er gitt med tanke på konstruksjonens skadefrekvens.

- Det er ikke behov for utbedringstiltak.

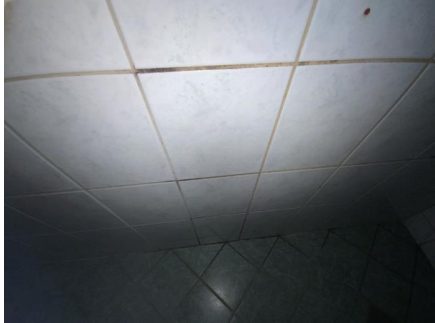
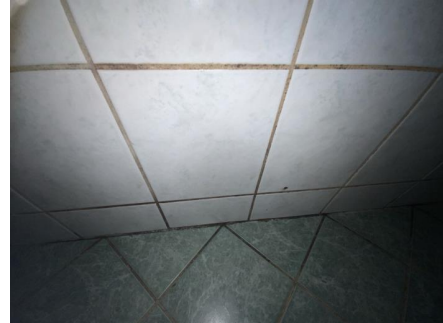
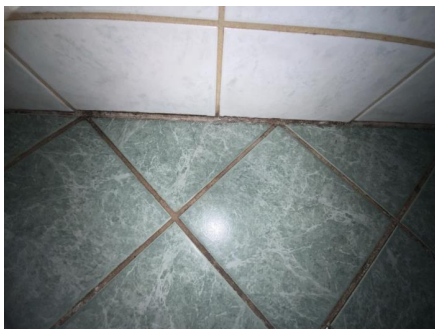
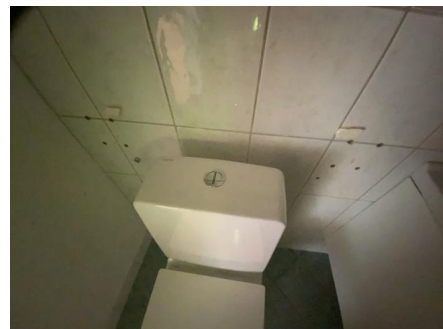
Hull i fliser ved toalett må tettes med silikon.

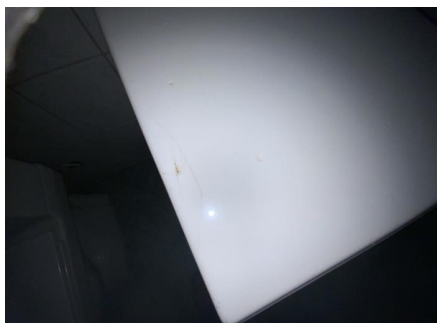
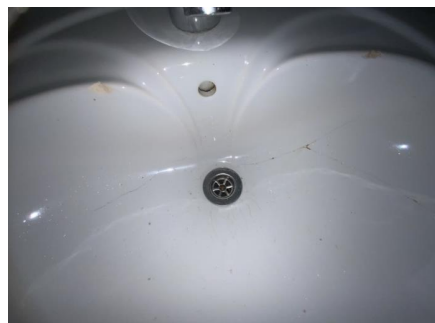
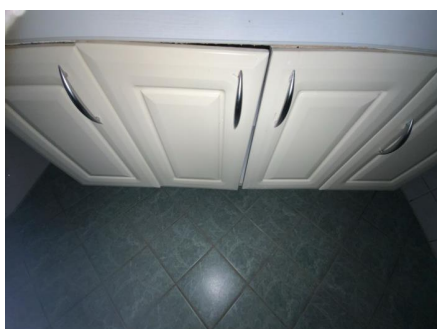
- Det er påvist riss/sprekker i utstyr på våtrommet.
- Det er påvist skader på innredning.
- Det er påvist sprekk i servant.

- Skadede deler av innredning/utstyr må skiftes ut/utbedres.

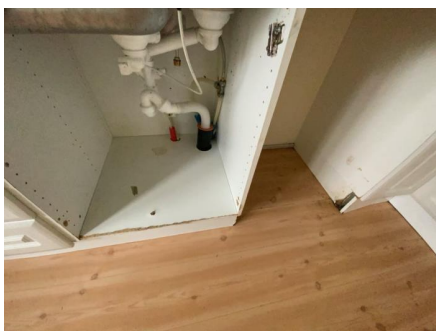
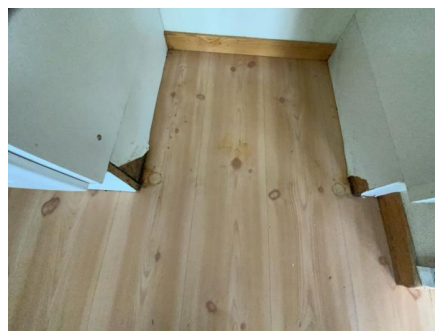
- Det er påvist at overflater/kjøkkeninnredning har omfattende skader.

Det er betydelig skader på underskap og manglende dør.

Deler av underskap og sidevegger til kjøleskap må skiftes.

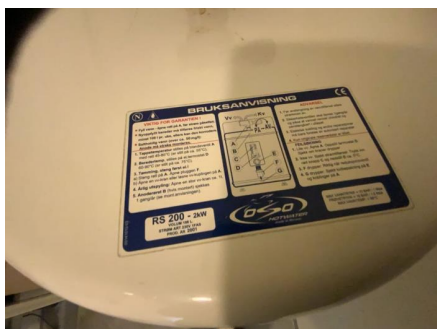
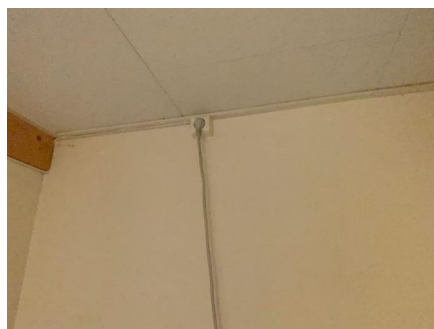
- Det er ikke behov for utbedringstiltak siden tanken fungerer i dag, men ut ifra alder kan skader plutselig oppstå på eldre tanker.
- Det bør etableres tilfredsstillende el-tilkobling etter gjeldende forskrift.

Gjeldende forskrift er etter dagens krav og Norsk standard 3600. Tanke på brannsikkerhet og varmegang i elektrisk kobling.

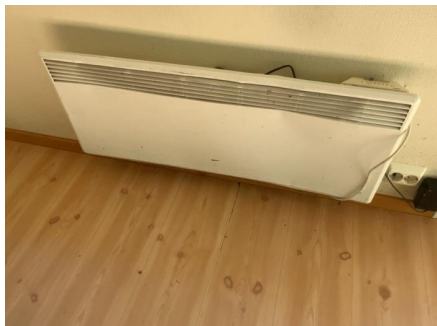
Det er synlig skade på panelovner.

Skifte panelovner til nye.

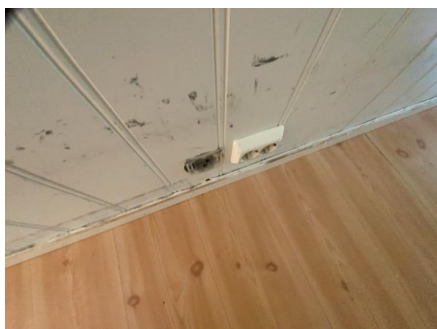
8. Er det tegn til at det har vært termiske skader (tegn på varmgang) på kabler, brytere, downlights, stikkontakter og elektrisk utstyr? Sjekk samtidig tilstanden på elektrisk tilkobling av varmtvannsbereder, jamfør eget punkt under varmtvannstank  
**Nei**
9. Er der synlig defekter på kabler eller er disse ikke tilstrekkelig festet?  
**Ja**

Det anbefales alltid en gjennomgang av anlegget med tanke på anleggets alder og det ikke foreligger kunnskap om anlegget. Med bakgrunn i NS3600 kreves det utført el-kontroll av fagperson for å få TG1 på anlegget. TG2 gis som følge av manglende dokumentasjon/manglende el-kontroll.
