Tilstandsrapport

Enebolig

Nystuvegen 24A , 2316 HAMAR

Befaringsdato: 15.04.2026

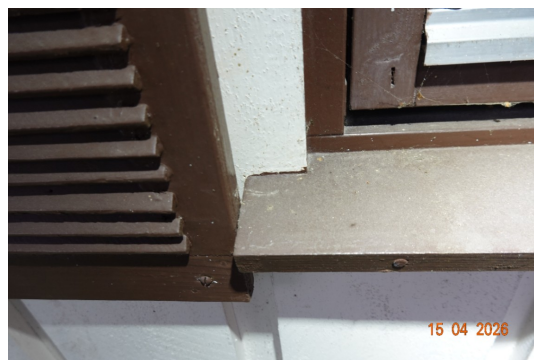
- Det er ingen eller liten lufting i nedre kant av kledning mot grunnmur.
- Det er påvist andre avvik:

Panel er ført helt ned mot vannbrett, fare for fuktopptrekk og forvitring.
Svertesopp på utvendig panel. Behov for vedlikehold.

- Andre tiltak:
- Det bør foretas tiltak for å bedre lufting av kledningen.

Det bør etableres tilstrekkelig lufting i nedre kant av kledningen for å hindre fuktopptrekk og forvitring av panelet.
Konsekvensen av manglende lufting og vedlikehold er økt risiko for fuktskader, råte og redusert levetid på kledningen.

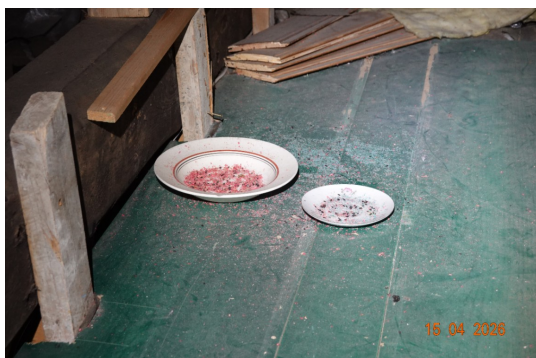
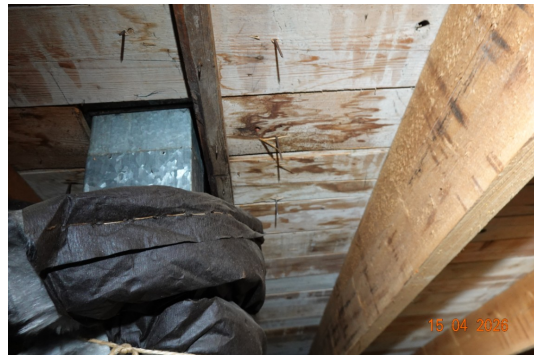
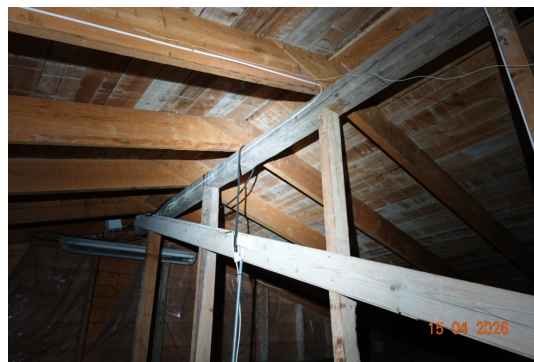
TC 2 Takkonstruksjon/Loft

- Det er påvist andre avvik:

Det er påvist fuktmerker i undertaket ved pipe og ventilasjonskanal. Ved bruk av fuktmåler ble det ikke registrert unormale verdier.

Det bør gjennomføres nærmere undersøkelser for å avdekke årsaken til fuktmerkene i undertaket ved pipe og ventilasjonskanal, selv om det ikke ble målt unormale fuktverdier. Dersom årsaken ikke utbedres, kan det oppstå lekkasjer eller fuktskader over tid, noe som kan føre til råte, muggvekst og redusert levetid for takkonstruksjonen.

Synlige spiker gjennom undertaket bør utbedres for å hindre potensielle lekkasjepunkter og påfølgende fuktskader.

Vepsebol på loft bør fjernes for å unngå uønsket insektaktivitet i konstruksjonen. Museaktivitet bør følges opp og nødvendige tiltak iverksettes for å hindre skader på isolasjon og konstruksjon.

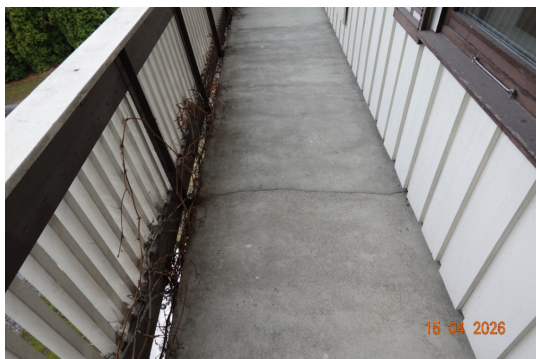
- Det er påvist andre avvik:

Det er påvist sprekk i støpt dekke.

Rust på skråsteg.

Sprekken i det støpte dekket bør utbedres for å hindre videre oppsprekking og redusere risiko for vanninntrenging og skader på konstruksjonen.

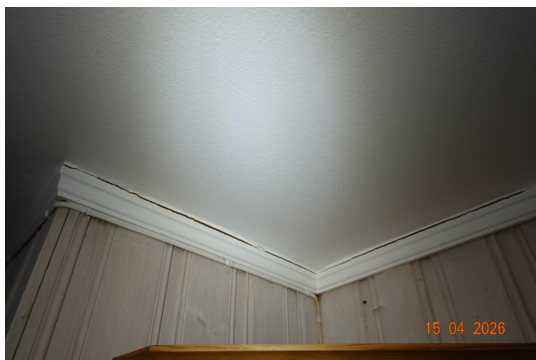
- Det er påvist andre avvik:

Det er påvist stedvis oppsprekking i overgang taklist/himling i underetasje.

Det bør utføres utbedring av oppsprekking i overgang mellom taklist og himling i underetasjen for å hindre videre sprekkdannelse og forringelse av overflatene.

Dersom tiltak ikke gjennomføres, kan det føre til økt vedlikeholdsbehov og redusert estetisk kvalitet.

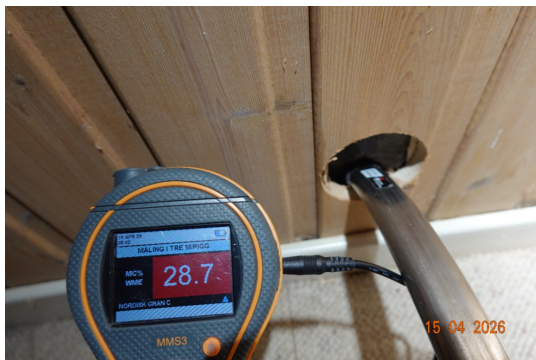
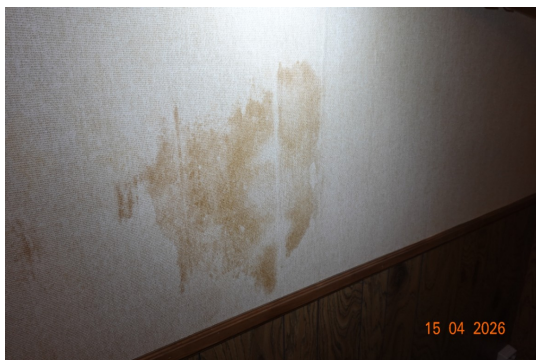
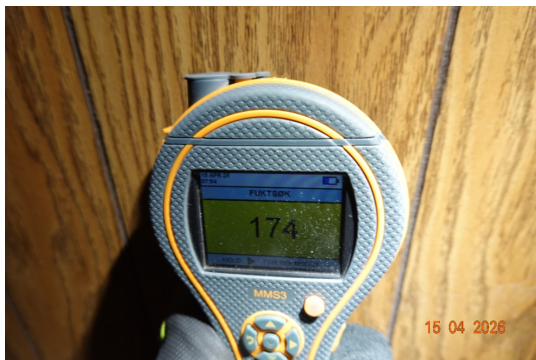
Påforede kjelleryttervegger er en risikokonstruksjon, da underliggende konstruksjonen ikke er tilgjengelig, kan skjule fukt, sprekker og diverse skader.

Har erfaringsmessig hyppigere risiko for fuktskader.

Hulltaking er foretatt og det er påvist avvik i konstruksjonen.

- Det er gjennom hulltaking påvist høyt fuktnivå inne i trekonstruksjonen i hulltakingen, men ikke påvist fuktskader i dette området. Høy luftfuktighet kan over tid føre til muggvekst eller sverting av materialer. Samtidig kan materialer og konstruksjoner bli ødelagt.
- Det er påvist indikasjoner på noe fuktgjennomtrenging i kjellergulv.
- Det er påvist indikasjoner på noe fuktgjennomtrenging inn i kjellermur.
- Det er påvist andre avvik:

Observert svartpapp på mur, som stenger fuktigheten inni påforet trekonstruksjon, og kan forårsake fuktproblemer/ skader. Svartpapp blir fort infisert med muggsopp og er i dag ikke anbefalt av Sintef. Det er påvist fuktmerke i gang i underetasje. Eier opplyser: Drenerør var ikke påkoblet taknedløp på vinter, ble avlemte å koble på igjen om våren/sommeren. Det er foretatt fuktøk med fuktindikator i kjeller. Ved bruk av fuktindikator ble det målt fuktvariasjoner.

- Det påviste fuktnivå gir grunn til å overvåke konstruksjonen jevnlig for å se utvikling over tid, og eventuelt foreta tiltak for å unngå fuktskader.

Det bør vurderes å fjerne svartpapp og etablere løsninger som sikrer tilstrekkelig uttørking og ventilasjon bak påforede vegger, for å redusere risikoen for fuktskader og muggvekst i konstruksjonen.

Manglende tiltak kan føre til videre fuktproblemer, muggdannelse og skade på bygningsmaterialer, samt forringet inn klima.

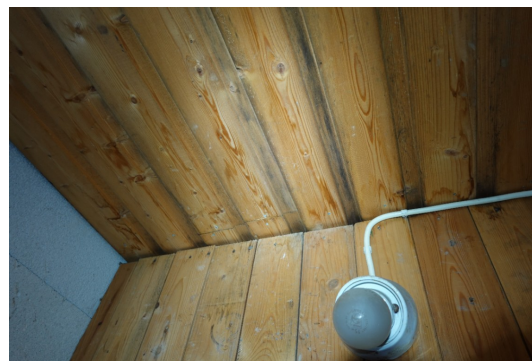
- Det er påvist andre avvik:
Misfarging i himling over utvendig bod.

- Andre tiltak:
Misfarging i himlingen bør undersøkes nærmere for å avdekke årsak, for eksempel fukt eller lekkasje.
Dersom årsaken ikke utbedres, kan det føre til videre skader på konstruksjonen og mulig utvikling av sopp eller råte.

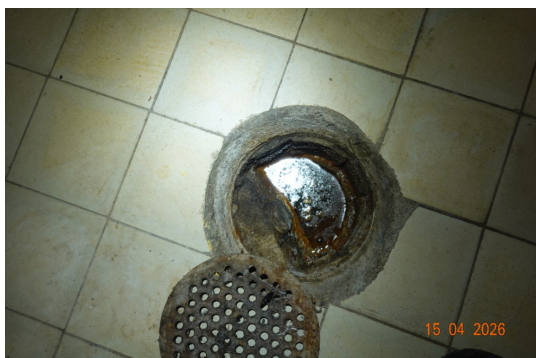
UNDERETASJE > VASKEROM

- Våtrommet må oppgraderes for å tåle normal bruk etter dagens krav.
- Ikke fuktsikre gulvflater, rommet er ikke bygget som ett komplett våtrom.
Sprekk i flis og manglende membran.

Det anbefales at vaskerommet/våtrommet totalrenoveres. Ved renovering, påse at alle forhold med tettesjikt, våtsone, sluk mv. dokumenteres

Kostnadsestimat: 100 000 - 200 000

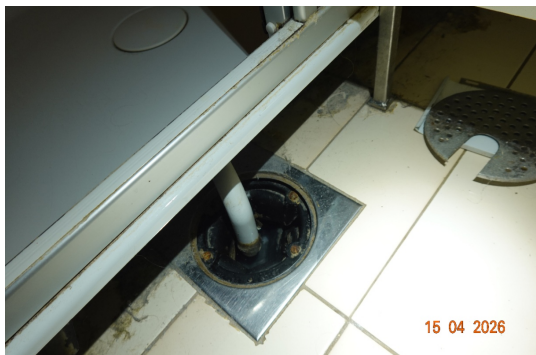
Det er påvist sprekker i flere fliser.

Rust på skruer i sluk.

Det er påvist lekk fra blandebatteri.

Sprekker i fliser, manglende fugemasse og løse fliser kan føre til vanninntrengning i konstruksjonen, med risiko for fuktskader og muggdannelse.

Manglende tilluftspalte under innerdør gir utilstrekkelig ventilasjon, noe som kan føre til dårlig luftkvalitet og økt fuktbelastning.

Manglende fall til sluk øker risikoen for vannansamling og lekkasjer til omkringliggende konstruksjoner.

Lekkasje fra blandebatteri må utbedres for å unngå ytterligere vannskader.

Videre bruk av badet med dagens tilstand innebærer betydelig risiko for følgeskader og økte utbedringskostnader.
