Nystuvegen 24A, 2316 HAMAR

HAMAR VEST

Nøkkelinformasjon

Salgsobjekt: Enebolig
Eierform: Eiet
Byggeår: 1961
BRA-i/BRA Total 181 kvm/203 kvm
Tomtstr.: 711.9 kvm
Soverom: 2
Gnr./bnr. Gnr. 1, bnr. 3689
Oppdragsnr.: 1213260062

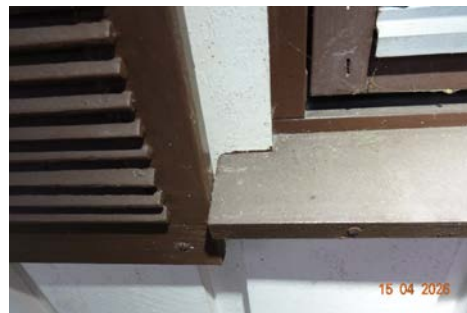
- Det er ingen eller liten lufting i nedre kant av kledning mot grunnmur.
- Det er påvist andre avvik:

Panel er ført helt ned mot vannbrett, fare for fuktopptrekk og forvitring.
Svertesopp på utvendig panel. Behov for vedlikehold.

- Andre tiltak:
- Det bør foretas tiltak for å bedre lufting av kledningen.

Det bør etableres tilstrekkelig lufting i nedre kant av kledningen for å hindre fuktopptrekk og forvitring av panelet.
Konsekvensen av manglende lufting og vedlikehold er økt risiko for fuktskader, råte og redusert levetid på kledningen.

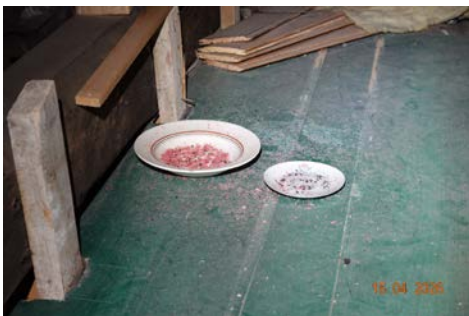
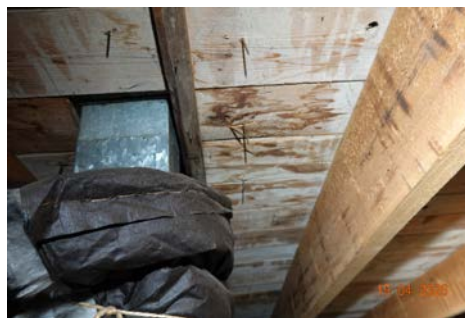
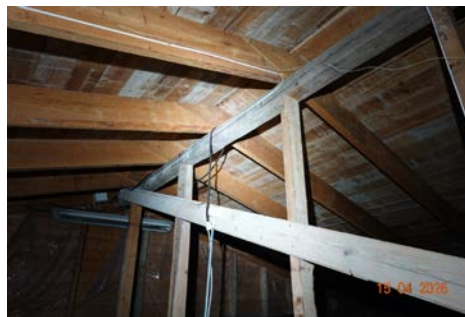
TO 2 Takkonstruksjon/Loft

Det er påvist fuktmerker i undertak ved pipe og ventilasjonskanal. Ved bruk av fuktmåler ble det ikke registrert unormale verdier.

Det bør gjennomføres nærmere undersøkelser for å avdekke årsaken til fuktmerkene i undertaket ved pipe og ventilasjonskanal, selv om det ikke ble målt unormale fuktverdier. Dersom årsaken ikke utbedres, kan det oppstå lekkasjer eller fuktskader over tid, noe som kan føre til råte, muggvekst og redusert levetid for takkonstruksjonen.

Synlige spiker gjennom undertaket bør utbedres for å hindre potensielle lekkasjepunkter og påfølgende fuktskader.

Vepsebol på loft bør fjernes for å unngå uønsket insektaktivitet i konstruksjonen. Museaktivitet bør følges opp og nødvendige tiltak iverksettes for å hindre skader på isolasjon og konstruksjon.

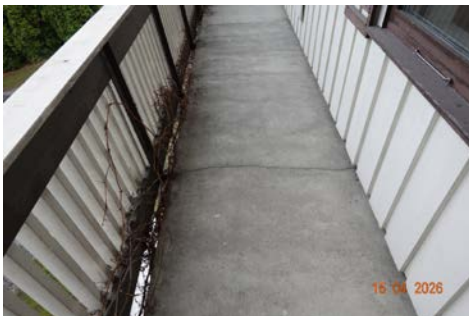
Det er påvist sprekke i støpt dekke.
Rust på skråstag.

Sprekken i det støpte dekket bør utbedres for å hindre videre oppsprekking og redusere risiko for vanninntrenging og skader på konstruksjonen.

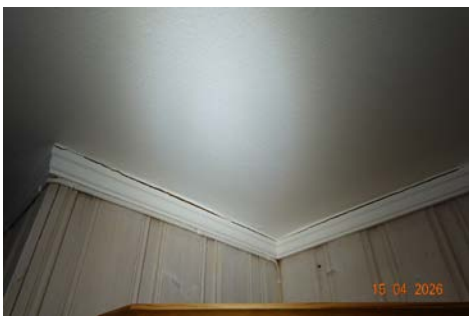
Det er påvist stedvis oppsprekking i overgang taklist/himling i underetasje.

Det bør utføres utbedring av oppsprekking i overgang mellom taklist og himling i underetasjen for å hindre videre sprekkdannelse og forringelse av overflatene.

Dersom tiltak ikke gjennomføres, kan det føre til økt vedlikeholdsbehov og redusert estetisk kvalitet.

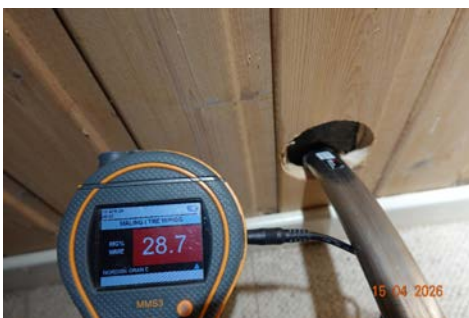
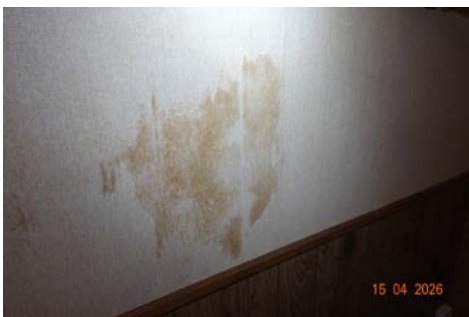
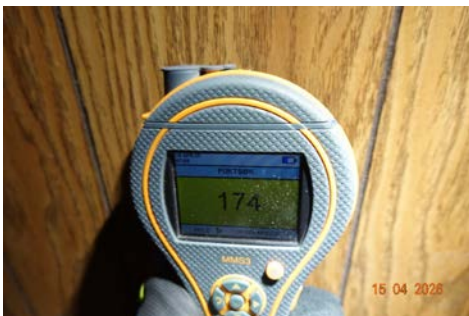
Påforede kjelleryttervegger er en risikokonstruksjon, da underliggende konstruksjonen ikke er tilgjengelig, kan skjule fukt, sprekker og diverse skader.

Har erfaringsmessig hyppigere risiko for fuktskader.

Hulltaking er foretatt og det er påvist avvik i konstruksjonen.

- Det er gjennom hulltaking påvist høyt fuktnivå inne i trekonstruksjonen i hulltakingen, men ikke påvist fuktskader i dette området. Høy luftfuktighet kan over tid føre til muggvekst eller sverting av materialer. Samtidig kan materialer og konstruksjoner bli ødelagt.
- Det er påvist indikasjoner på noe fuktgjennomtrenging i kjellergulv.
- Det er påvist indikasjoner på noe fuktgjennomtrenging inn i kjellermur.
- Det er påvist andre avvik:

Observert svartpapp på mur, som stenger fuktigheten inni påforet trekonstruksjon, og kan forårsake fuktproblemer/ skader. Svartpapp blir fort infisert med muggsopp og er i dag ikke anbefalt av Sintef. Det er påvist fuktmerke i gang i underetasje. Eier opplyser: Drensrør var ikke påkoblet taknedløp på vinter, ble avglemt å koble på igjen om våren/sommeren. Det er foretatt fuktsøk med fuktindikator i kjeller. Ved bruk av fuktindikator ble det målt fuktvariasjoner.

- Det påviste fuktnivå gir grunn til å overvåke konstruksjonen jevnlig for å se utvikling over tid, og eventuelt foreta tiltak for å unngå fuktskader. Det bør vurderes å fjerne svartpapp og etablere løsninger som sikrer tilstrekkelig uttørking og ventilasjon bak påforede vegger, for å redusere risikoen for fuktskader og muggvekst i konstruksjonen. Manglende tiltak kan føre til videre fuktproblemer, muggdannelse og skade på bygningsmaterialer, samt forringet inn klima.

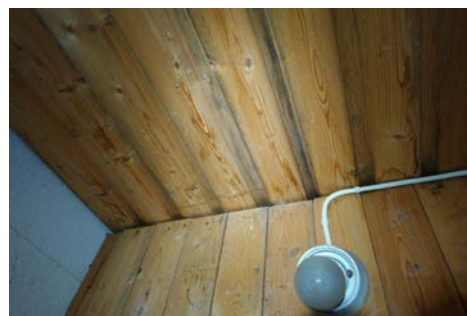
- Det er påvist andre avvik:
Misfarging i himling over utvendig bod.

- Andre tiltak:
Misfarging i himlingen bør undersøkes nærmere for å avdekke årsak, for eksempel fukt eller lekkasje. Dersom årsaken ikke utbedres, kan det føre til videre skader på konstruksjonen og mulig utvikling av sopp eller råte.

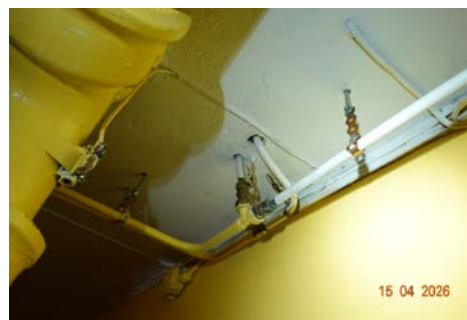
- Det er ikke behov for utbedringstiltak siden anlegget fungerer i dag, men ut ifra alder kan skader plutselig oppstå på eldre anlegg.
- Andre tiltak:

Irr på rør bør undersøkes nærmere og eventuelt utbedres for å forhindre lekkasjer.
