# Tilstandsrapport

Enebolig

Svenevigsveien 54, 4580 LYNGDAL

Befaringsdato: 17.06.2025

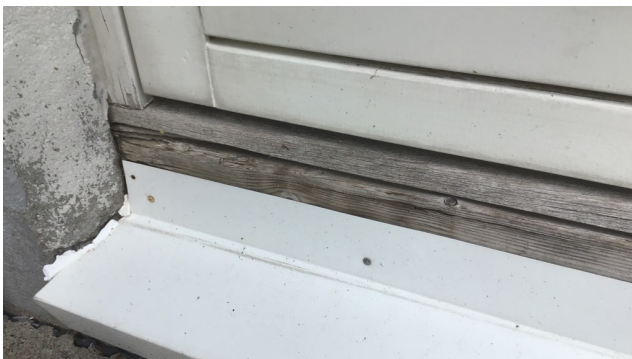
Mangler beslag under kjellerdør

-Beslag bør monteres for å forhindre fukt å trenge inn under dør

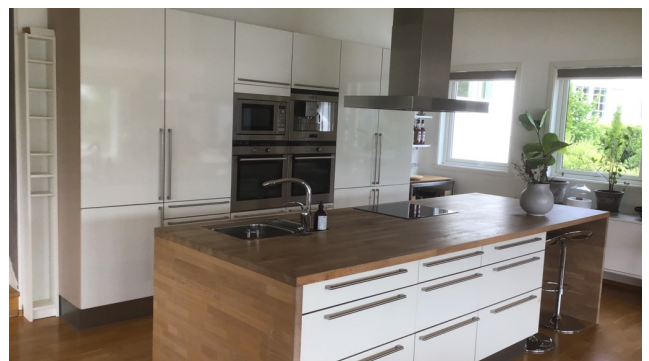
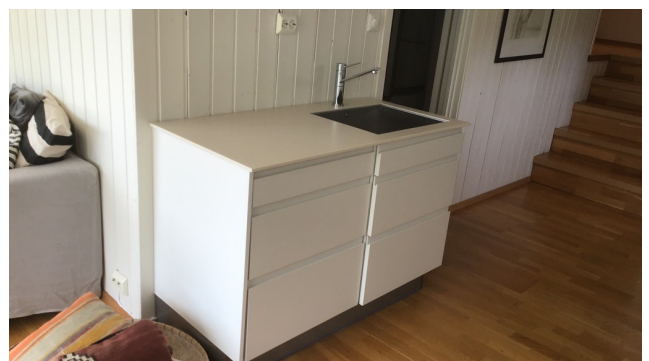
Kjøkken skap i kjellerstue

Det er montert kjøkken skap med vask i kjellerstue med slette skaper og laminert benkeplate

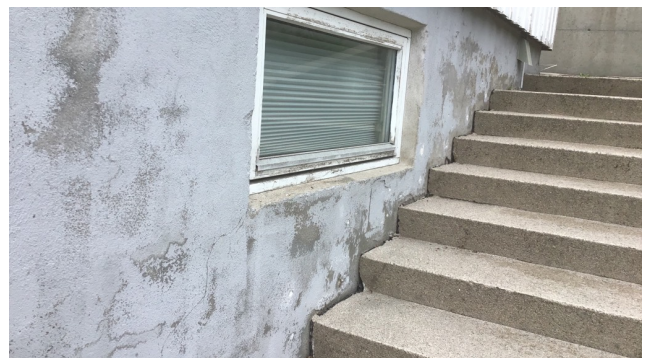
- Grunnmuren har sprekkdannelser.

Det må gjennomføres ytterligere undersøkelser

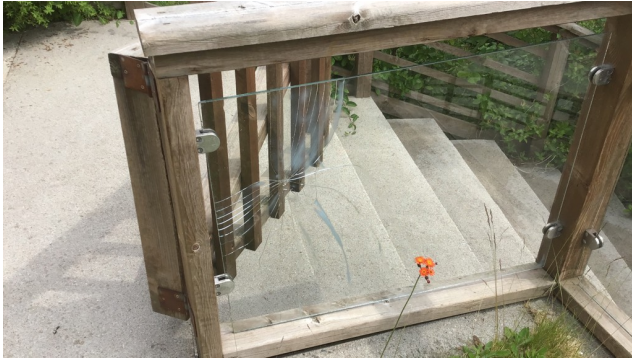
Knekt glassplate
