# Tilstandsrapport

Enebolig

Tiurvegen 21, 1929 AULI

# gnr. 201, bnr. 535

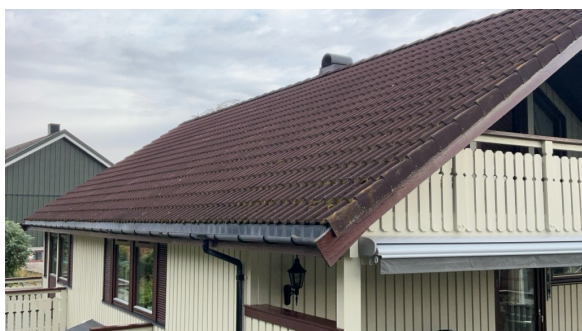
### TG 2 Nedløp og beslag

Takrenner og nedløp i stål/blekk og plast.

Påregnelig med enkelte sprekker etc. i skjøter m.m. Oppussing/rehabiliteringer må påregnes. Snøfangere må monteres for å lukke avviket, personskafer kan oppstå.

- Overvåk tilstanden jevnlig. For å få tilstandsgrad 0 eller 1 må beslag/renner/nedløp skiftes ut, men tidspunktet for når dette er nødvendig er vanskelig å si noe om.
- Det er ikke krav om utbedring av snøfangere opp til dagens krav.

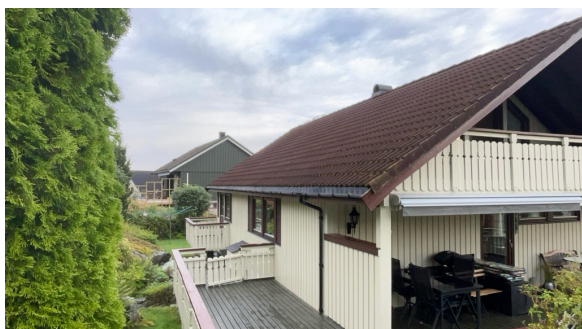
## TG 2 Veggkonstruksjon

Veggene har bindingsverkskonstruksjon fra byggeår. Fasade/kledning har stående bordkledning.

Eldre stamme, ved åpning av konstruksjoner kan det avdekkes avvik.

Skader kan plutselig oppstå på eldre bygningsdeler som forårsaker skader/utgifter. TG2 gis med bakgrunn i forskriftens § 2-23: Graden skal også brukes når delen er gammel og det er grunn til å varsle om faren for skader på grunn av alderen, eller når det er grunn til å overvåke delen spesielt på grunn av fare for større skader eller følgeskader. Eldre bygningsdeler som gir grunn til å overvåke tilstand.

- Musesperre må etableres.

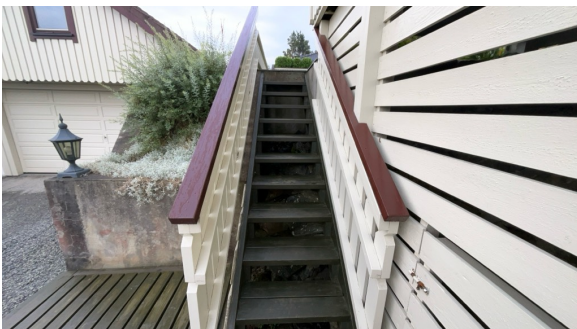
## TG 3 Utvendige trapper - 2

Plassbygget tretrapp.

Avvikene gir grunn til å overvåke forholdet nøye for å unngå større skade eller følgeskader. Utbedringer må påregnes pga. sikkerhet, person skader kan oppstå.

- Rekkverk må monteres for å lukke avviket.

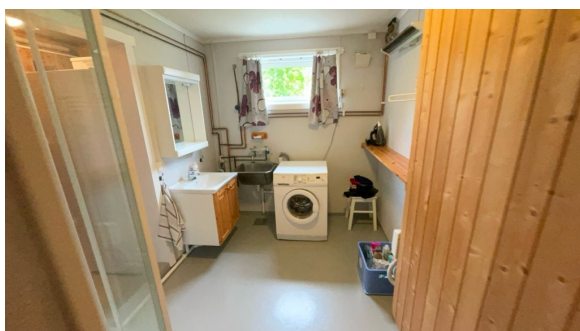
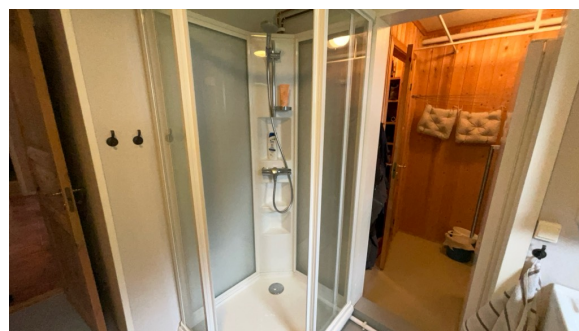
### TG 2 Tilliggende konstruksjoner våtrom

Hulltakning er ikke utført, ikke fysisk mulig. Murvegger. Andre undersøkelser med fuktsøker er foretatt uten å påvise unormale forhold.

TG2 gis med bakgrunn i forskriftens § 2-23: Graden skal også brukes når delen er gammel og det er grunn til å varsle om faren for skader på grunn av alderen, eller når det er grunn til å overvåke delen spesielt på grunn av fare for større skader eller følgeskader. Eldre bygningdeler som gir grunn til å overvåke tilstand.

- Det må foretas tiltak for å lukke avviket.
