Tiurvegen 21, 1929 AULI

**Meget velholdt og innholdsrik  
enebolig over 3 plan i  
barnevennlig boområde.  
Dobbelgarasje og stor terrasse**

| Tilstandsrapport ..... | 45 |

Befaringsdato: 29.08.2025

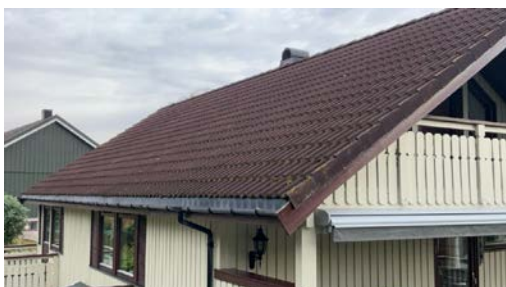
- Når takteking og undertak begynner å bli gamle, øker risikoen for lekkasjer, noe som kan føre til omfattende og kostbare reparasjoner av underliggende konstruksjoner dersom en ikke foretar tiltak på konstruksjonene før dette oppstår.
- Tidspunkt for utskiftning av takteking nærmer seg.
- Tidspunkt for utskiftning av undertak nærmer seg.
- Overvåk tilstanden jevnlig. For å få tilstandsgrad 0 eller 1 må tekingen skiftes ut, men tidspunktet for når dette er nødvendig er vanskelig å si noe om.

Vær oppmerksom på denne risikoen. En undersøkelse av taket kan utføres av en fagperson under tilstrekkelig sikkerhetsforhold Om oppussing ikke utføres kan ytterligere skader oppstå.

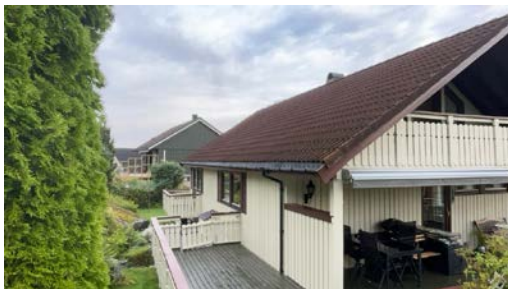
### Nedløp og beslag

Takrenner og nedløp i stål/blekk og plast.

Påregnelig med enkelte sprekker etc. i skjøter m.m. Oppussing/rehabiliteringer må påregnes. Snøfangere må monteres for å lukke avviket, personsikader kan oppstå.

- Overvåk tilstanden jevnlig. For å få tilstandsgrad 0 eller 1 må beslag/renner/nedløp skiftes ut, men tidspunktet for når dette er nødvendig er vanskelig å si noe om.
- Det er ikke krav om utbedring av snøfangere opp til dagens krav.

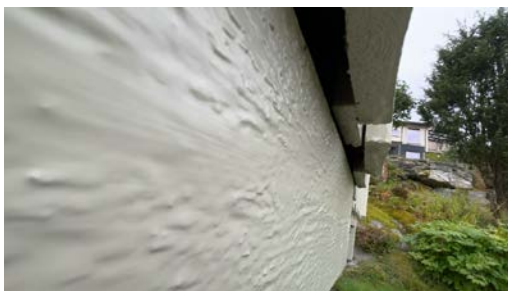
## TG 2 Veggkonstruksjon

Veggene har bindingsverkskonstruksjon fra byggeår. Fasade/kledning har stående bordkledning.

Skader kan plutselig oppstå på eldre bygningsdeler som forårsaker skader/utgifter. TG2 gis med bakgrunn i forskriftens § 2-23: Graden skal også brukes når delen er gammel og det er grunn til å varsle om faren for skader på grunn av alderen, eller når det er grunn til å overvåke delen spesielt på grunn av fare for større skader eller følgeskader. Eldre bygningsdeler som gir grunn til å overvåke tilstand.

- Musesperre må etableres.

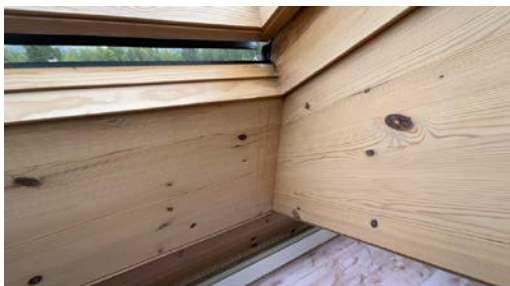
Eldre vinduer med slitasje, utskiftninger må påregnes. Om utskiftninger ikke utføres vil dette medføre energitap, lekkasjer etc. Det kan ikke utelukkes skjult fuktproblematikk.

- Det må foretas tiltak for å lukke avviket.

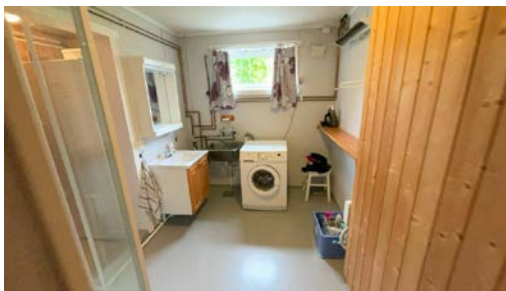
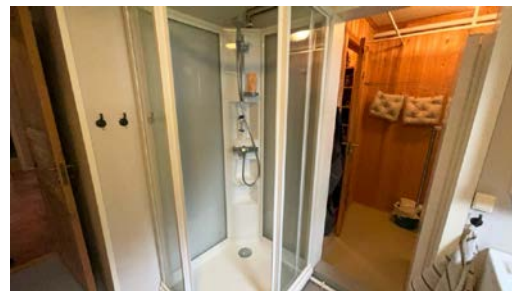
Om våtrommet ikke rehabiliteres/pusses opp kan det oppstå ytterligere skader. Bygningsdeler på bad og vaskerom må i tillegg til å få tilstandsgrad opp mot kravene som gjaldt da de ble bygget, også kontrolleres mot dagens krav. På bakgrunn av at bruken av slike rom har endret seg vesentlig opp gjennom årene. Om badet ikke rehabiliteres/pusses opp kan det oppstå skader. Det vil da være opp til kjøper å oppgradere badet eller annet våtrom. Oppussing/rehabiliteringer må påregnes. Risiko ved bruk/endret bruk er vannskader på badet og tilstøtende konstruksjoner. Eldre membran sprekker og blir porøst som da ikke holder vanntetthet.

**Kostnadsestimat: Over 300 000**

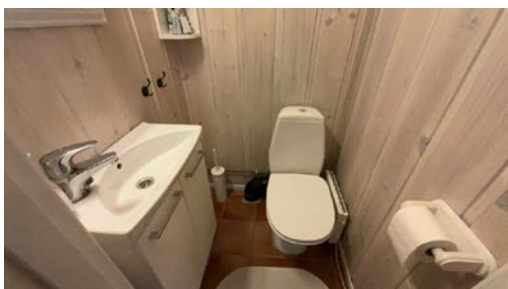
Det kommer ikke tilstrekkelig luft til våtrommet, konsekvens kan være undertrykk/overtrykk samt dårlig innneklima som kan gi kondensskader.

- Det må foretas tiltak for å lukke avviket.
- Det bør etableres tilfredsstillende tilluft til toalettrom, f.eks. luftespalte ved dør e.l.

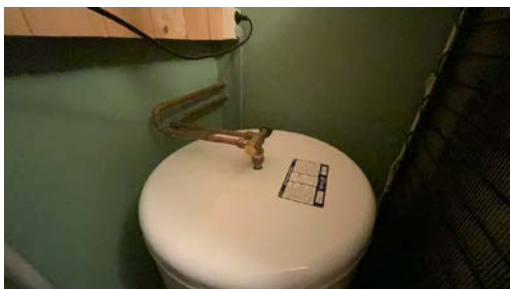
Nedsatt funksjonsevne på VVB kan gi økte kostnader ved oppvarming av vann samt kostnader med utskiftninger må påregnes.

- Det bør etableres tilfredsstillende el-tilkobling etter gjeldende forskrift.
- Det er ikke behov for utbedringstiltak siden tanken fungerer i dag, men ut ifra alder kan skader plutselig oppstå på eldre tanker.

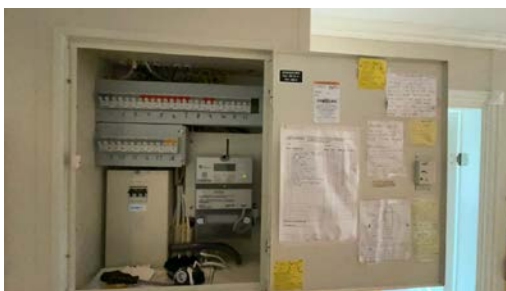
Takstmannen er ikke el. fagkyndig. Det anbefales nærmere kontroll av el. anlegget av godkjent el. installatør pga. alder og ikke synlige installasjoner.
