# TILSTANDSRAPPORT

Svaneviksveien 31 C

5063 BERGEN

02.03.2026

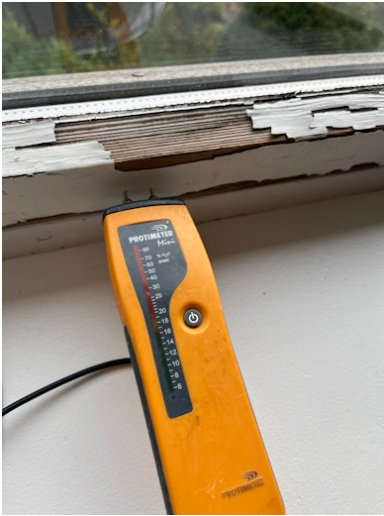
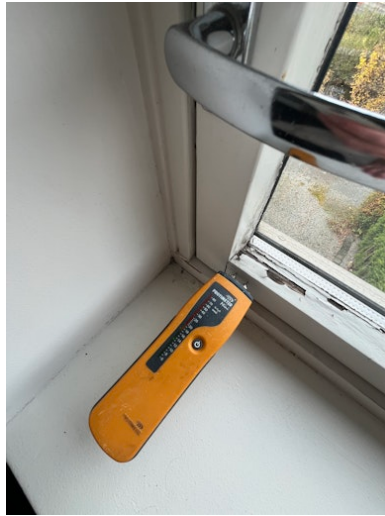
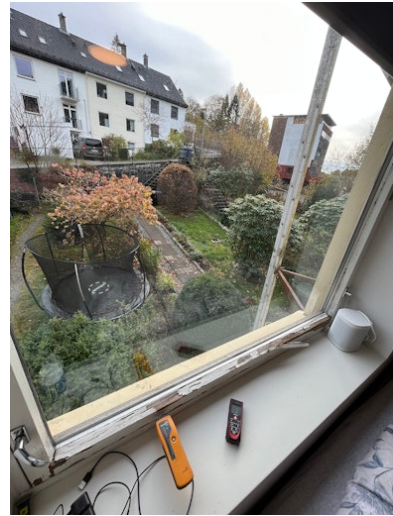
Vinduer fra 1983 med 2-lags isolerglass fremstår med elde og slitasje. Enkelte vinduer tar i karm og anbefales justert. Det registreres harde pakninger med påfølgende nedsatt tettefunksjon. Det ble ikke observert punkterte glass men det er tidvis vanskelig å påvise. Med tanke på alder er risikoen for dette økende i tiden som kommer. Løpende observasjoner anbefales. TG2 er gitt pga alder/slitasje på vinduer, vedlikehold/utskifting av vinduer må påregnes i tiden som kommer. Maling flasser på samtlige vinduer. Ingen utslagsgivende verdier ved fuktmåling i karm.

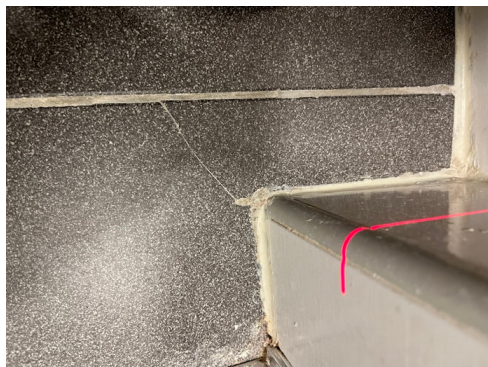
Brudd i flis

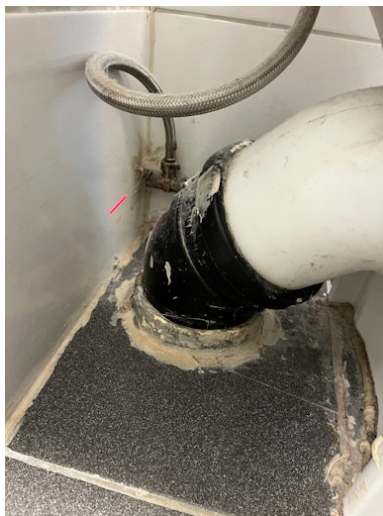
Unøyaktig utskjæring i flis - Mye "gris" med silikon og fugemasse

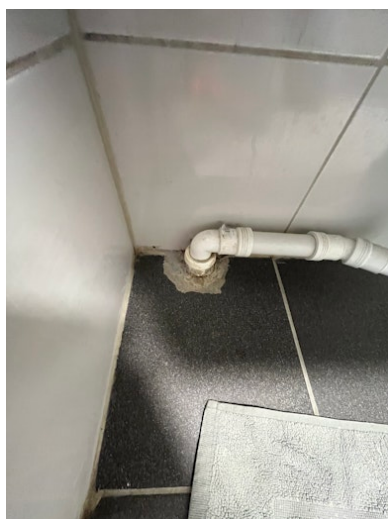
Unøyaktig utskjæring i flis

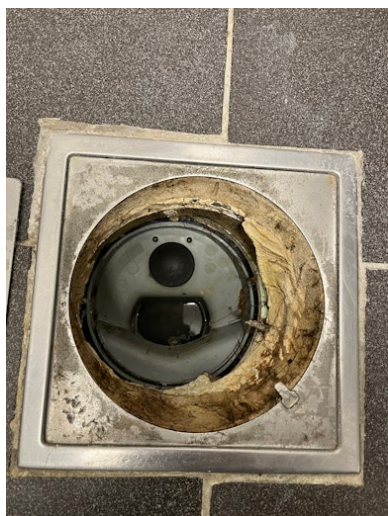
Det er synlig bruk av både membran og mansjett under klemring i sluk.

TG 2 er satt grunnet manglende dokumentasjon på utført arbeid ved fuktsikringen.

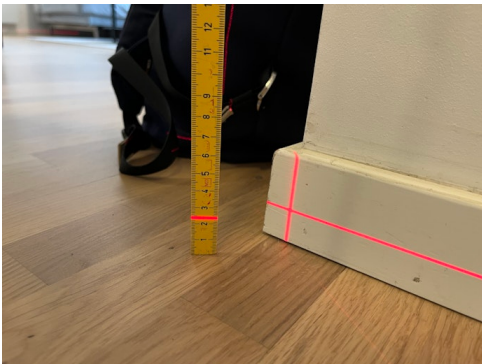
Målt høydeforskjell på over 15 mm gjennom hele rommet. Tilstandsgrad 2 gis med bakgrunn i standardens krav til godkjente måleavvik.
