# Tilstandsrapport

Tomannsbolig

Hilleren 4B , 5310 HAUGLANDSHELLA

Befaringsdato: 06.01.2026

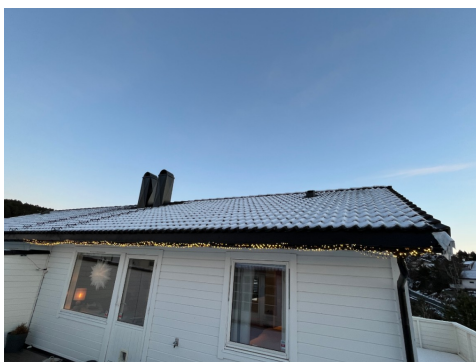
### ! TG 1 Takteking

Taktekkingen er av betongtakstein. Taket er besiktiget fra bakkenivå.

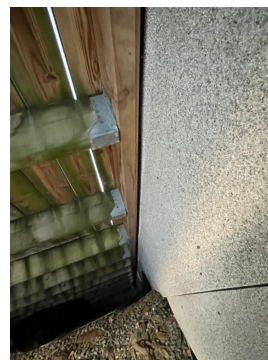
### ! TG 2 Veggkonstruksjon

Veggene har bindingsverkskonstruksjon fra byggeår. Fasade/kledning har liggende bordkledning.

Begrenset lufting i underkant av kledning grunnet grunnmursplast / grunnmursplate der dette er montert.

- Det er ingen eller liten lufting i nedre kant av kledning mot grunnmur.

- Det bør foretas tiltak for å bedre lufting av kledningen.

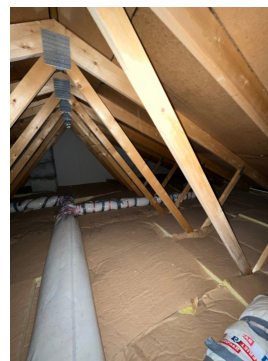
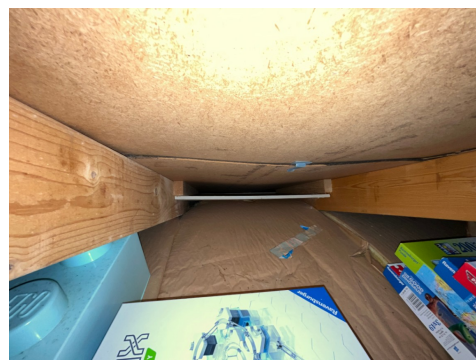
### ! TG 1 Takkonstruksjon/Loft

Takkonstruksjonen har W-takstoler i tre.

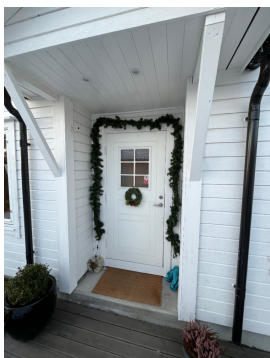
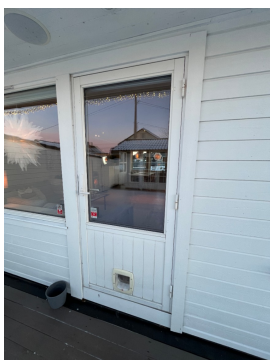
## TG 1 Dører

Bygningen har malt hovedytterdør og malt balkongdør i tre. Det er montert katteluke i balkongdør, TG2 på dette.

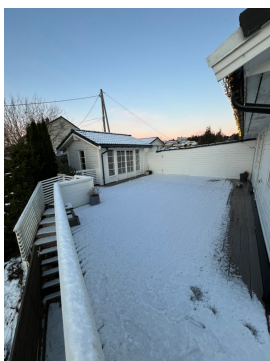
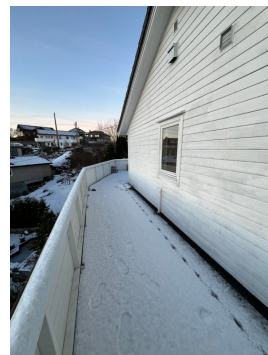
## TG 1 Balkonger, terrasser og rom under balkonger

Terrasse på oppsiden av bolig med utvendig tilkomst og innvendig fra stue. Oppmålt til ca 70m2. Rekkerverket er for lavt i forhold til dagens krav til rekkverkshøyde.

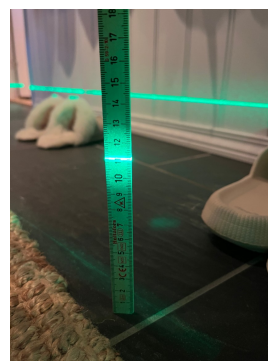
### TG 1 Etasjeskille/gulv mot grunn

Gulv mot grunn i betong, etasjeskiller er av trebjelkelag.

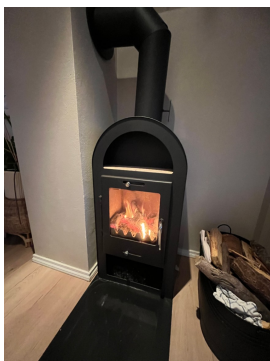
### TG 1 Pipe og ildsted

Boligen har elementpipe og vedovn.

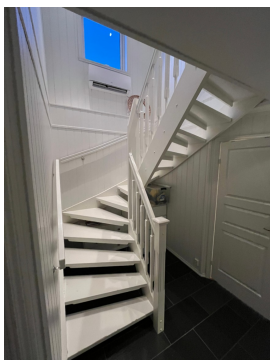
## ! TG 1 Innvendige trapper

Boligen har malt tretrapp.

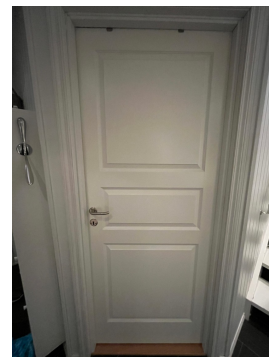
## ! TG 1 Innvendige dører

Innvendig har boligen malte fyllingsdører.

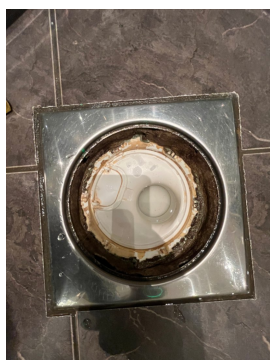
#### TG 2 Sluk, membran og tettesjikt

Det er plastsluk og smøremembran med ukjent utførelse.

- Mer enn halvparten av forventet brukstid er passert på membranløsningen.

Smøremembran har en naturlig aldriingsprosess i form av kjemisk uttørking. Normal forventet levetid på smøremembran er 10-20 år. Ved å etablere tett dusjkabinett vil badet kunne vare i flere år enn den antatte gjenstående levetiden.

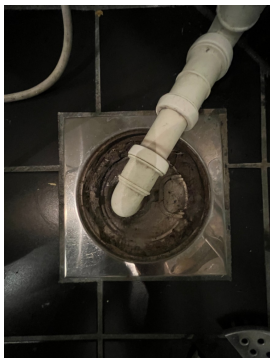
#### TG 2 Sluk, membran og tettesjikt

Det er plastsluk og smøremembran med ukjent utførelse.

- Mer enn halvparten av forventet brukstid er passert på membranløsningen.

Smøremembran har en naturlig aldringsprosess i form av kjemisk uttørking. Normal forventet levetid på smøremembran er 10-20 år.

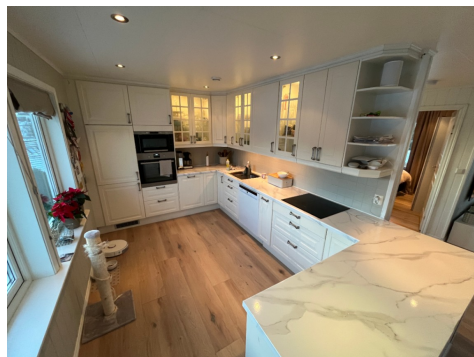
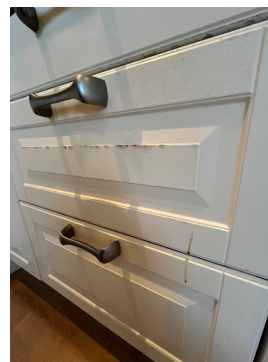
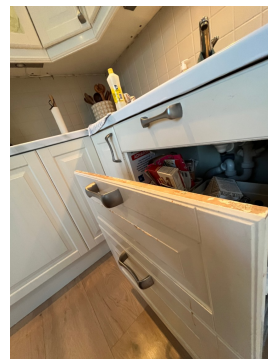
### TG 1 Overflater og innredning

Kjøkkenet har innredning med profilerte fronter. Benkeplaten er av laminat. Det er kjøleskap, oppvaskmaskin, komfyr, micro og stekeovn. Noe mindre avvik på fronter, innredning fremstår ellers som solid og i grei stand.

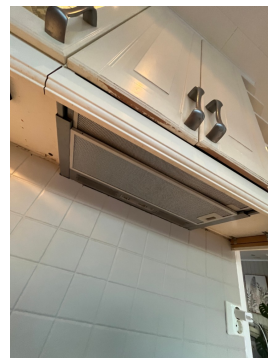
### TG 1 Avtrekk

Det er kjøkkenventilator med avtrekk ut.

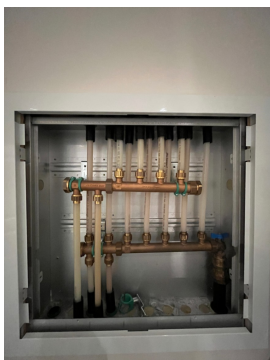
## TG 1 Vannledninger

Innvendige vannledninger er av plast (rør i rør). Det er besiktiget i rørskap.

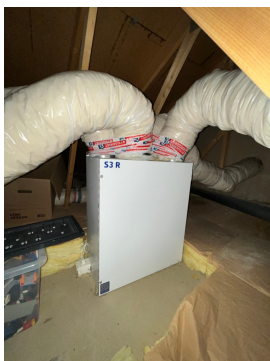
## TG 1 Ventilasjon

Boligen har balansert ventilasjon.  
Forventet levetid på aggregat er ca 15 år. Service eller utskifting må påberegnes på sikt.

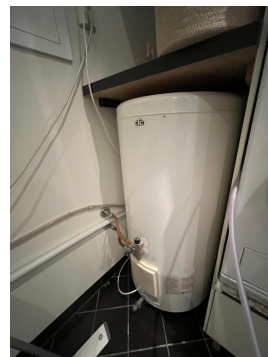
## TG 1 Varmtvannstank

Varmtvannstanken er på ca. 200 liter.  
Varmtvannstanken nærmer seg forventet levetid, tiltak må påberegnes på sikt.

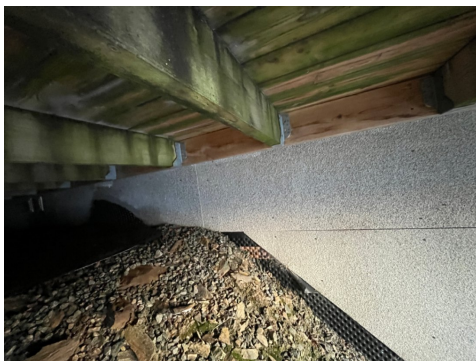
### TG 1 Fuktsikring og drenering

Bygningen har betonggrunnmur. Det er stripefundamenter av betong under grunnmur.

Grunnmuren er kledd igjen utvendig med grunnmursplater, og innvendig med flis/baderomsplater. Det er derfor begrenset mulighet for inspeksjon av grunnmur.
