# Tilstandsrapport

Enebolig

Hallgottøkra 7, 7870 GRONG

Befaringsdato: 17.02.2026

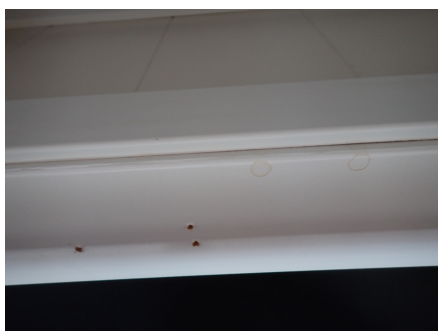
- Det er avvik:

Selger opplyser om kondensering i himling over trapp.

Det er tidligere utført tiltak for å stoppe kondensering, med unntak over trapp.

Anbefaler at det utføres ytterlige undersøkelser over stuevinduer da det ikke gjort inngrep i konstruksjonen etter lekkasje.

- Tiltak:
- Det må gjennomføres ytterligere undersøkelser.
- Innhent dokumentasjon, om mulig.

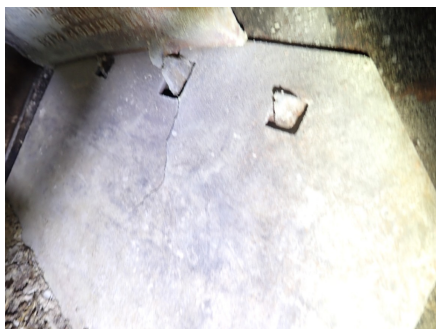
- Ildfast plate mangler på gulvet under sotluke/feieluke på pipe.
- Det er avvik:

Selger opplyser om sprekk i vedovn i sokkel. Ved bruk ble det røyk i rommet pga sprekken. Sprekk i brennplate i ovn.

Vedovn i 1 etasje har noe rust i overflater.

Det anbefales å montere ildfast plate under luke på pipe. Vedovn i kjeller må skiftes da den ikke er tett.

**Kostnadsestimat: Under 20 000**

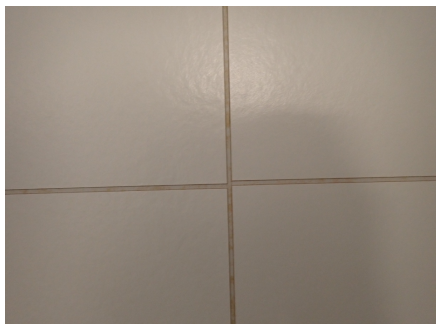
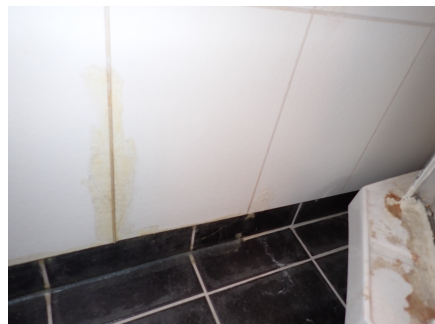
- Våtromsplater er ikke montert fagmessig.

Skader pga direkte dusjing på våtromsplater som ikke er montert etter leggeanvisning.

Det er registrert synlige tegn på fuktskader på våtromsplater i dusjsone.

- Dersom våtromsplatene ikke er montert fagmessig, kan dette medføre utettheter som øker risikoen for fuktinntrengning bak platene. Over tid kan dette føre til oppfukning av tilstøtende konstruksjoner, noe som kan resultere i råteskader, muggvekst og eventuelle lekkasjer.

Selger har montert dusjkabinett for å forhindre videre utvikling av skade på våtromsplater.

Anbefaler at våtromsplater på vegg skiftes for å avdekke om det skjulte skader.

**Kostnadsestimat: 20 000 - 100 000**

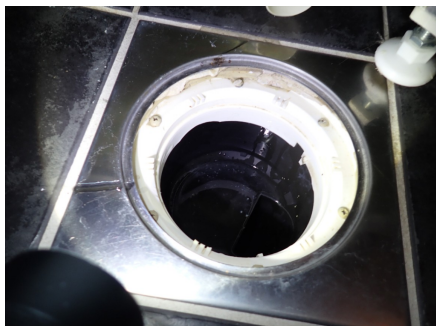
- Mer enn halvparten av forventet brukstid er passert på membranløsningen.

- Overvåk tilstanden jevnlig. For å få tilstandsgrad 0 eller 1 må tettesjiktet skiftes ut, men tidspunktet for når dette er nødvendig er vanskelig å si noe om.
- Det er viktig å merke seg at levetiden til en membran varierer basert på kvalitet, installasjon og bruk. Eldre membraner kan bli sprø og sprekke opp, noe som fører til at de mister sin vanntettende funksjon. Dette kan resultere i vannlekkasjer gjennom vegger og gulv og fuktskader.

Anbefaler fortsatt bruk av dusjkabinett for å forhindre unødig fuktbelastning på overflater.

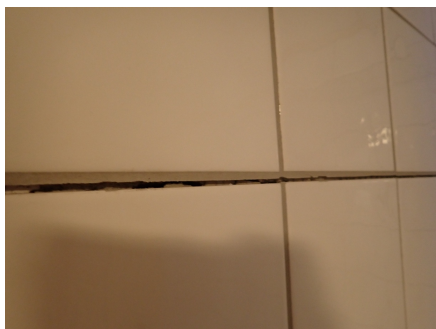
- Det er påvist at flisfuger har riss/sprekker.

Pga sprekk i grunnmur er det brudd i membran i våtsone for badekar.

- Andre tiltak:
- Dersom tiltaket ikke utføres er det fare for videre skadeutvikling.

Kostnad og utbedring av sprekk må ses i sammenheng med utbedring av grunnmur.

**Kostnadsestimat: 20 000 - 100 000**

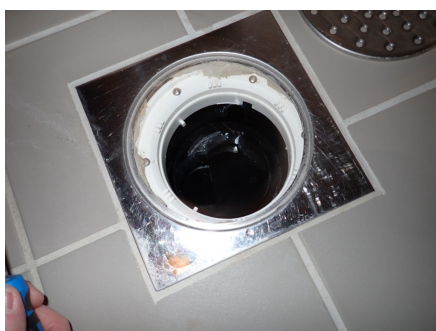
- Membran kan ikke konstateres (ikke synlig og det foreligger heller ikke dokumentasjon).

- Det må gjøres nærmere undersøkelser. Manglende membran/tettesjikt medfører risiko for lekkasjer og fukt i konstruksjonen.
