Hallgottoøkra 7, 7870 GRONG

**Rønningen | Enebolig med 3  
soverom og 2 bad | Gangavstand  
til sentrum |**

Befaringsdato: 17.02.2026

Rapportdato: 23.02.2026

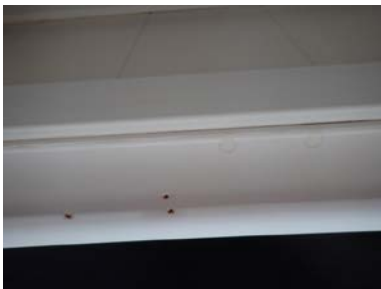
Bygningen har malte trevinduer med 2-lags glass.

- Det er påvist at enkelte vinduer er vanskelig å åpne/lukke.
- Det er påvist avvik rundt innsettsdetaljer.
- Karmene i vinduer er slitte og det er sprekker i treverket.

Noe fuktmerker i stuevinduer pga kondensvann.

- Vinduer må justeres.
- Det bør gjøres tiltak for å lukke avviket.

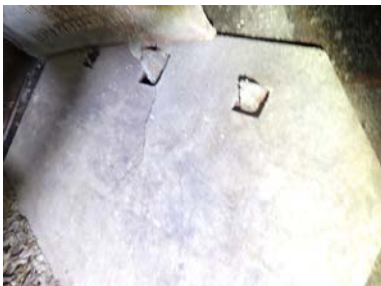
- Ildfast plate mangler på gulvet under sotluke/feieluke på pipe.
- Det er avvik:

Selger opplyser om sprekk i vedovn i sokkel. Ved bruk ble det røyk i rommet pga sprekken. Sprekk i brennplate i ovn.

Vedovn i 1 etasje har noe rust i overflater.

Det anbefales å montere ildfast plate under luke på pipe.  
Vedovn i kjeller må skiftes da den ikke er tett.

**Kostnadsestimat: Under 20 000**

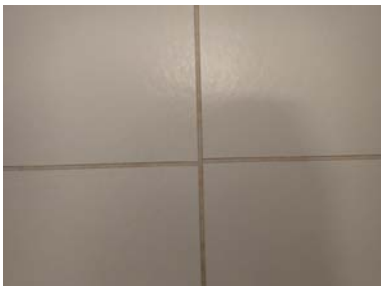
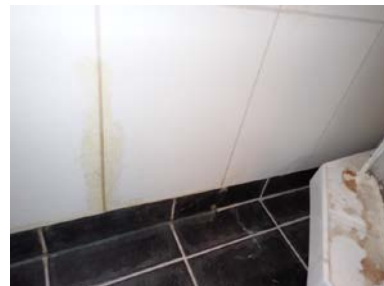
### 1 ETASJE > BAD

Skader pga direkte dusjing på våtromsplater som ikke er montert etter leggeanvisning.

Det er registrert synlige tegn på fuktskader på våtromsplater i dusjsone.

- Dersom våtromsplatene ikke er montert fagmessig, kan dette medføre utettheter som øker risikoen for fuktinntrengning bak platene. Over tid kan dette føre til oppfukning av tilstøtende konstruksjoner, noe som kan resultere i råteskader, muggvekst og eventuelle lekkasjer.

Selger har montert dusjkabinett for å forhindre videre utvikling av skade på våtromsplater.

Anbefaler at våtromsplater på vegg skiftes for å avdekke om det skjulte skader.

**Kostnadsestimat: 20 000 - 100 000**

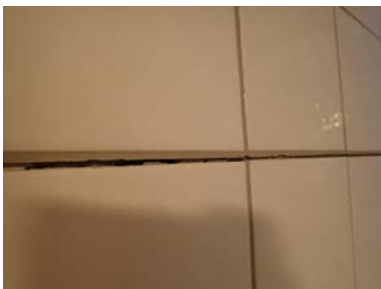
## SOKKEL > BAD

- Det er mulighet for at det kan forekomme vannlekkasje på våtrommet hvor vann ikke vil gå til sluk.
- Det er påvist at høydeforskjell fra topp slukrist til gulv/synlig topp membran ved dørterskel er mindre enn 25 mm.

- Til tross for avviket i fall/høydeforskjell til sluk, vil gulvet fortsatt kunne lede vann mot sluket, men med redusert effektivitet. Dette kan potensielt øke risikoen for vannansamling i enkelte områder av badet.
