# Tilstandsrapport

Andelsleilighet i 3. etasje

Myraveien 35, andel 4, 8622 MO I RANA

Befaringsdato: 30.04.2024

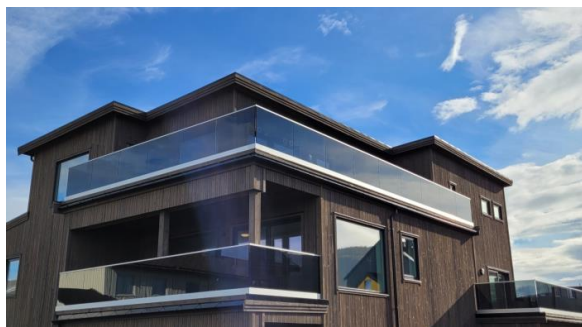
Altan på 45,0 m2 med glassrekkverk. Rekkverket har en høyde på ca. 102 cm.  
Undergulv/membran med overliggende gulv av spaltbord.  
Adkomst via dør fra stuen.

Terrasse er oppført utenfor fasade sørvest og nordvest.

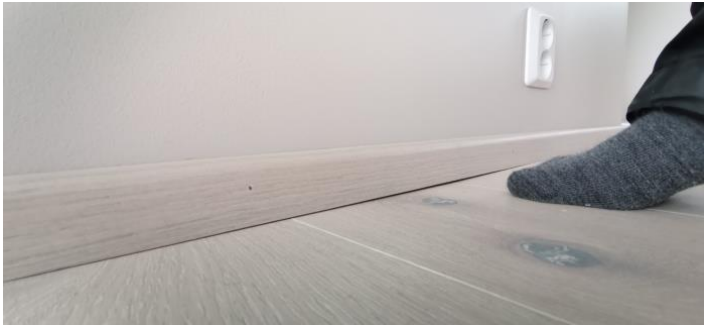
Gulv er tekket med parkett. Parkett i soveromsgangen er ikke lagt i symmetri med parkett i gangen.  
Gulvvarme: Vannbåren varme.

Bom under parkett i stuen.

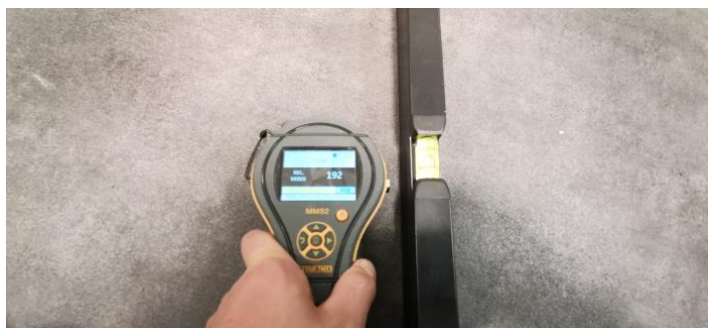
Det ble fuktmålt ved befaring, ingen unormale fuktverdier ble registrert.

Fuktmåling og kontroll av fall mot sluk.

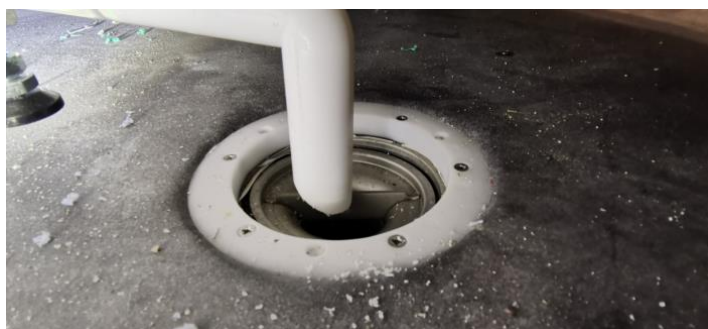
Plastsluk i gulvet under dusjkabinettet.

Kontroll av sluk.

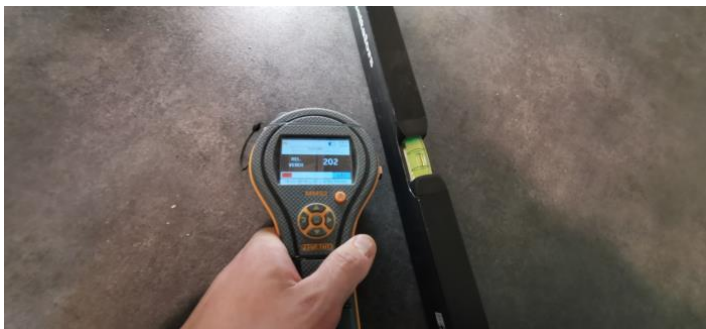
Belegg på gulv.  
De ble fuktmålt ved befarings, ingen unormale fuktverdier ble registrert.

Fuktmåling og kontroll av fall mot sluk.

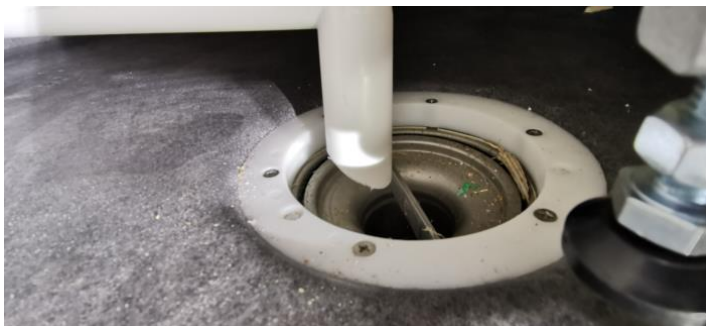
Kontroll av sluk.

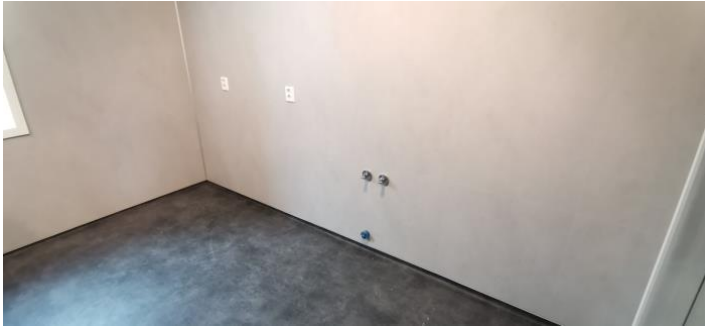
Det er opplagt vann og avløpsrør for vaskemaskin.

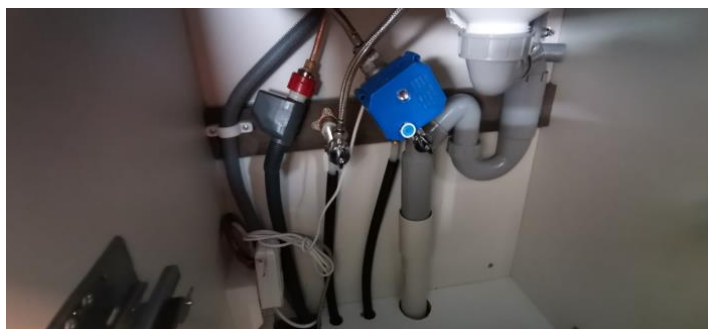
Kontroll av røropplegget under oppvaskkummen.

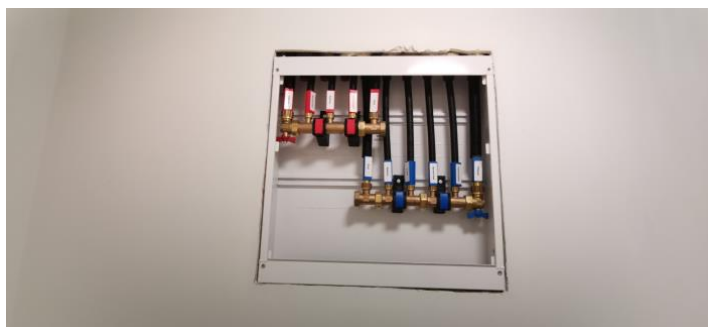
Vannrør av kobber og plast (rør i rør), fordelerskap plassert i bod.

Kontroll av fordelerskap.

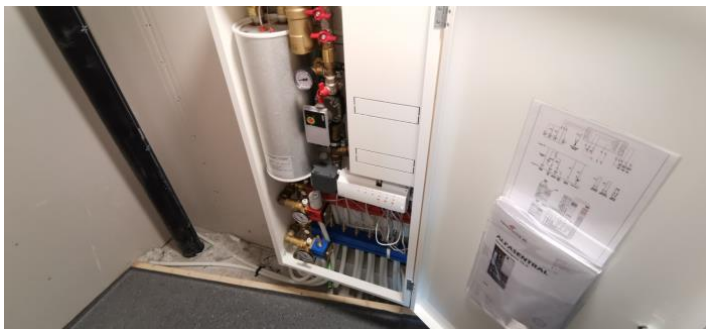
Fordelerskap plassert i teknisk rom.

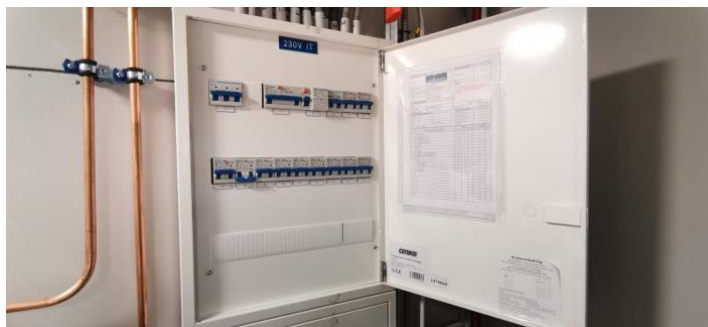
Det bemerkes at taklyset i boden ute i trappegangen går på "fellesarealets strøm", dette til tross for at boden eksklusivt tilhører respektive leilighet i 3. etasje.

Kontroll av el-skapet.
